Università degli Studi di Parma
Facoltà di Ingegneria

La Fabbrica del Duomo di Parma:
quadro storico ed analisi critica
dei suoi dissesti

Tesi per il conseguimento del titolo di Dottore di Ricerca

Parma, Gennaio 2005

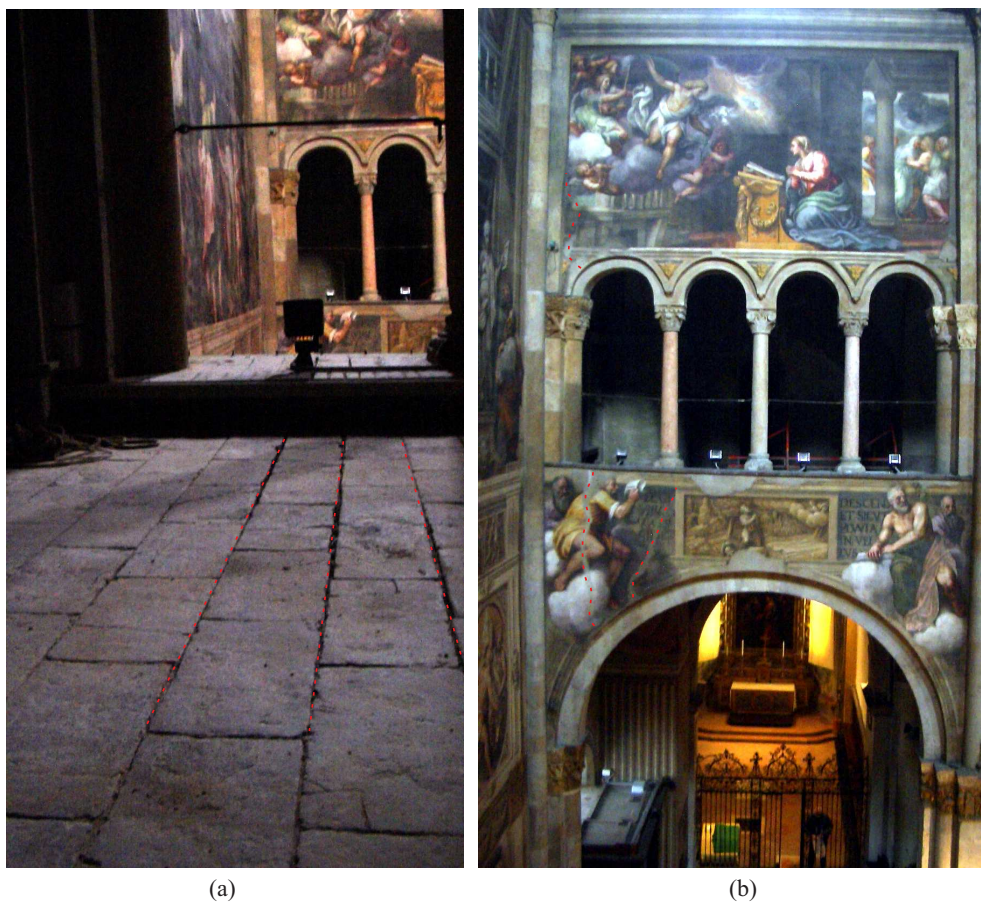
Anche quando l'ammorsamento con le murature ortogonali fosse ben realizzato (come risulta essere nel caso del Duomo di Parma), le elevate spinte cui è soggetta la facciata provocano la formazione di lesioni da trazione alle estremità dei setti murari longitudinali, che sono visibili in più punti e, nel complesso, denunciano un quasi completo scollamento della facciata dal resto della chiesa. Le lesioni, di cui una è mostrata in Figura 4.4b partono infatti dalle reni della prima coppia di archi longitudinali tra la navata centrale e quelle laterali e proseguono, in modo simmetrico sui due setti murari, quasi verticalmente, connettendo le quadrifore dei matronei alle finestre del cleristorio. Collegate allo stesso meccanismo sono anche le sconessioni rilevate nel pavimento dei matronei nella prima campata, dove le piastrelle in cotto più vicine alla facciata sono visibilmente inclinate in senso discendente verso l'esterno (Figura 4.4 a).

Figura 4.4: (a) L'avvallamento del pavimento dei matronei testimonia il meccanismo di rotazione della facciata. (b) La rotazione della facciata coinvolge anche parte delle murature longitudinali.

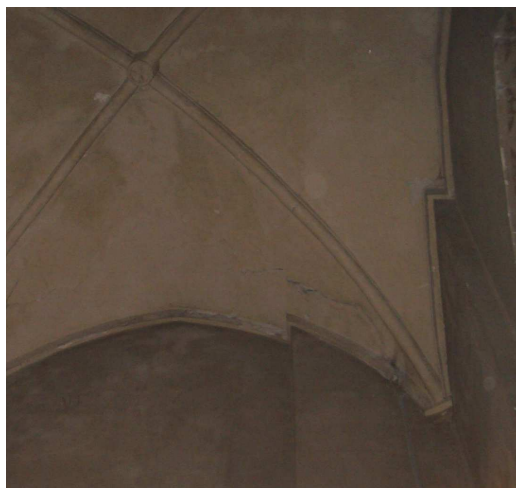
La zona che presenta lesioni più ampie e diffuse è quella della prima cappella sul lato meridionale, dove al meccanismo descritto si somma l'influenza negativa della torre campanaria, che si trova proprio in adiacenza alla parete della cappella (Figura 4.5). Questa influenza si concretizza sia in consistenti cedimenti verticali dovuti alla massa della torre, sia in interferenze dinamiche che si sviluppano in caso di sisma tra due strutture con rigidità (e quindi modi di vibrare) così diversi.

Figura 4.5: Le lesioni della cappella adiacente alla torre campanaria.

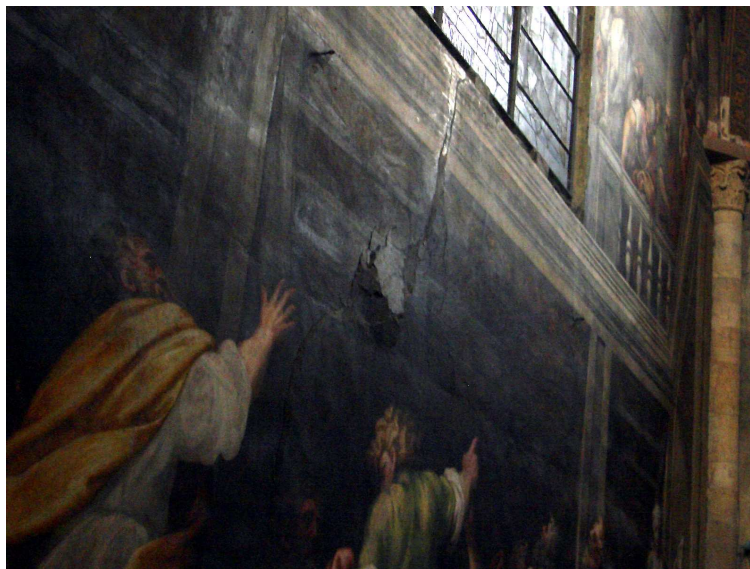
Figura 4.6: Il rigonfiamento causato dalla compressione sull'intonaco della controfacciata.

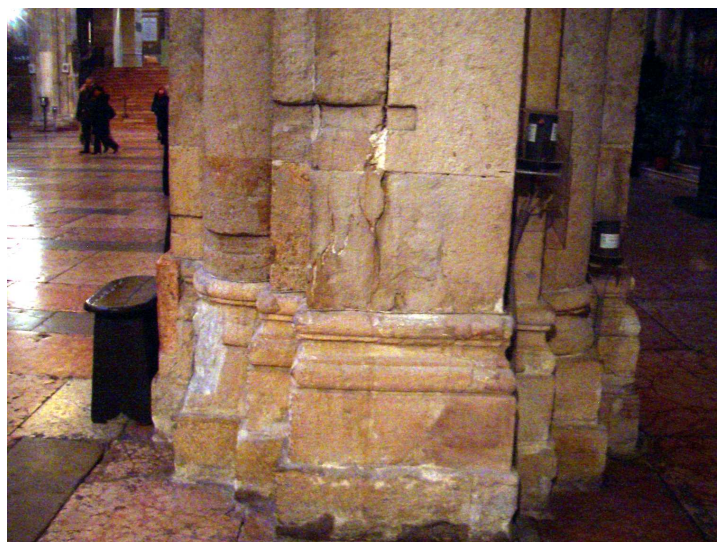
Figura 4.9: Le lesioni da schiacciamento nel secondo pilone destro della navata centrale.

degli archi a tutto sesto. Nelle navate laterali invece le lesioni sono asimmetriche, sia a causa della rotazione dei pilastri che del loro cedimento fondale. I pilastri tra la navata centrale e le laterali mostrano in alcuni casi lesioni da schiacciamento nella parte inferiore, verso la navata centrale (Figura 4.9), anche se il profilo rilevato non mostra inversione della concavità della deformata in prossimità della base. Questo degrado ha portato alla decisione di sostituire alcune delle pietre del primo pilastro a destra nel 1903 e oggi è il pilastro successivo a mostrare i maggiori segni di sofferenza.

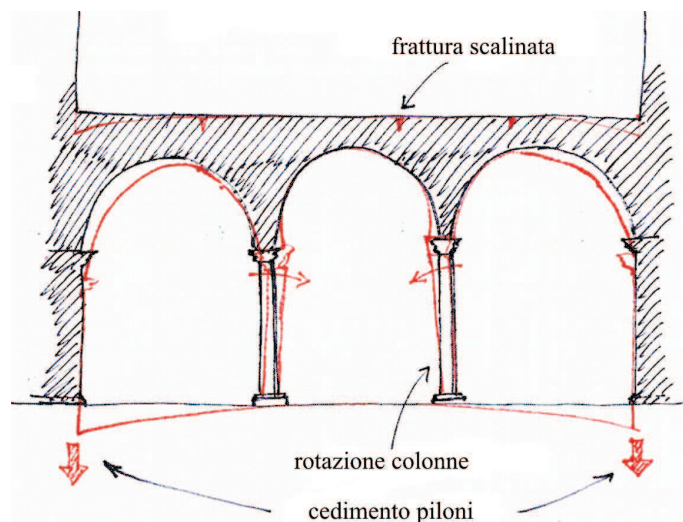
Come illustrato nel primo paragrafo di questo capitolo, l'intero peso della cupola viene scaricato a terra tramite i quattro piloni angolari che sorgono all'incrocio tra navata centrale e transetto. Poiché le fondazioni dei piloni poggiano sul medesimo livello stratigrafico di quelle delle murature esterne, che pure portano carichi minori, i cedimenti delle due zone sono stati molto diversi, causando deformazioni e lesioni sulle strutture in elevazione. Queste conseguenze appaiono particolarmente evidenti in cripta, dove il contrasto tra il cedimento dei piloni e quello delle colonnine che sostengono le volticciole è più forte, ma il problema non è limitato a questo livello. Anche la scalinata che occupa la settima campata della navata centrale, costruito nel XVI secolo, è deformato e fratturato in più punti. Le mura del transetto e del coro, nonché l'ultima campata del corpo longitudinale mostrano inoltre evidenti segni di cedimenti, con caratteristiche lesioni inclinate a circa 45° .

Figura 4.10: Il meccanismo di danno innesco in cripta dal cedimento dei piloni di sostegno della cupola.

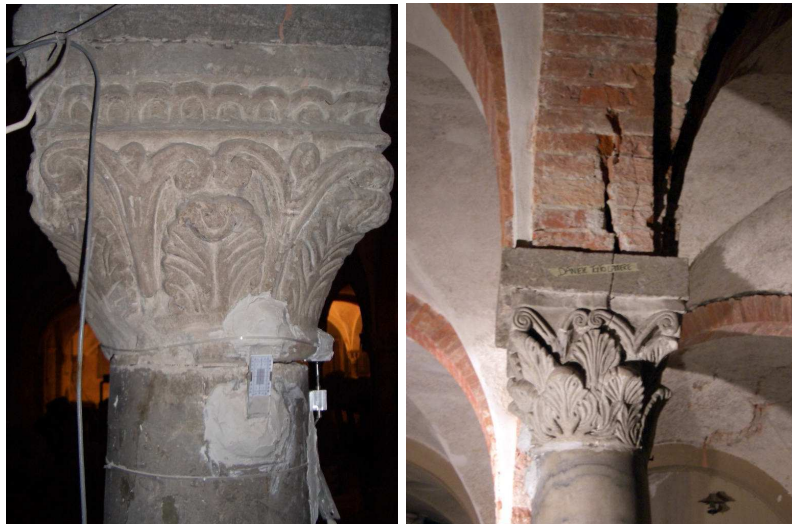
Figura 4.11: Le recenti lesioni in colonne e capitelli della cripta.

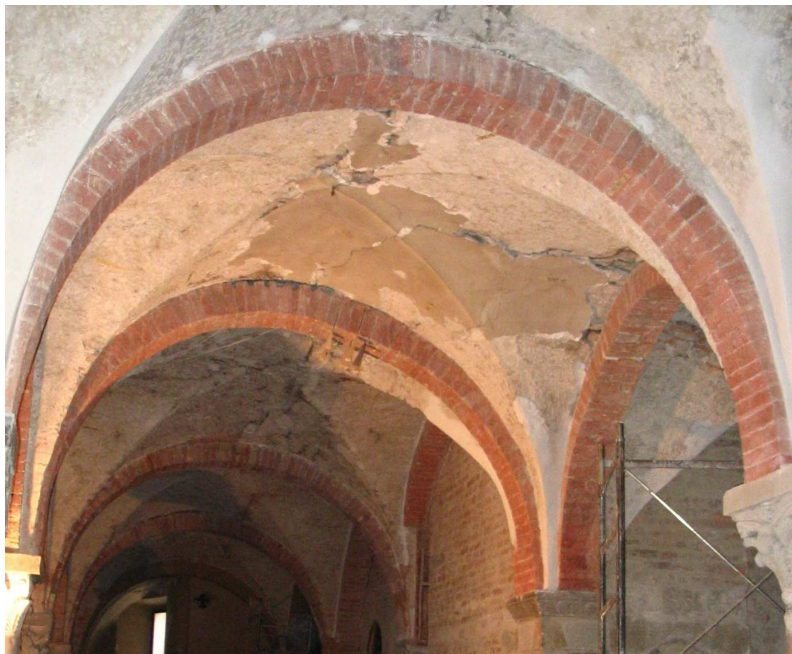
Il quadro fessurativo delle volte a crociera è ugualmente molto marcato (Figura 4.12 e in alcuni punti non c'è più contatto tra queste e le sottostanti nervature in mattoni; la dimensione delle lesioni va però sensibilmente diminuendo man mano che ci si allontana dalla zona della cupola.

Figura 4.12: Il marcato quadro fessurativo delle volte a crociera della cripta.

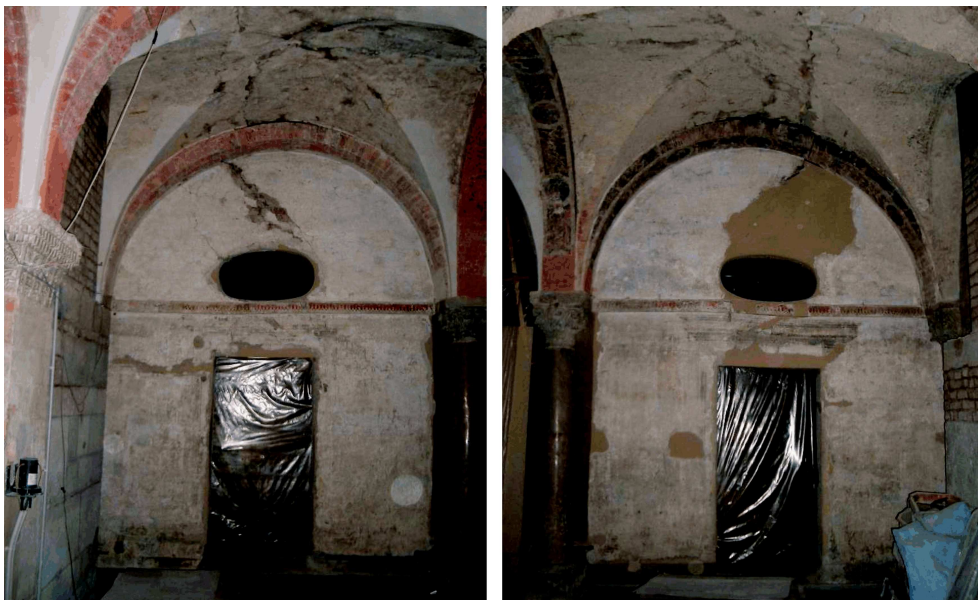
Figura 4.13: Le lesioni e deformazioni simmetriche sulle parti adiacenti ai piloni della parete occidentali della cripta, realizzate nel 1556.

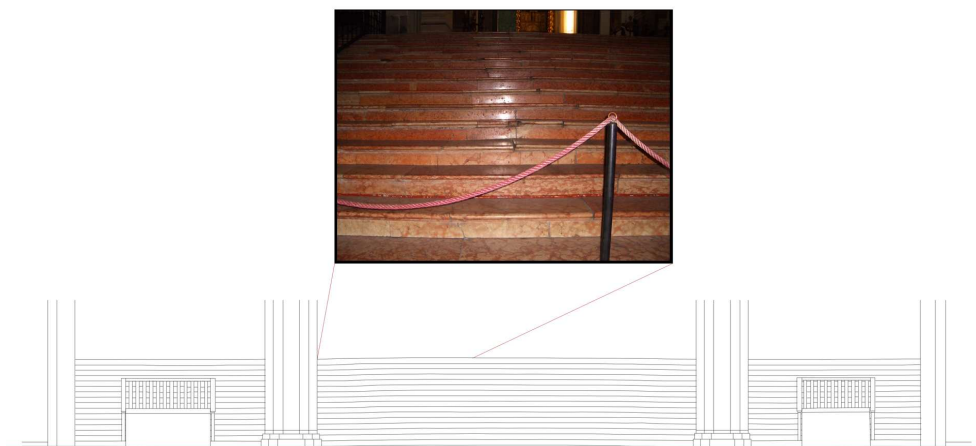
Figura 4.14: Rilievo e fotografia dei dissesti dello scalone costruito nella navata centrale nel 1566.

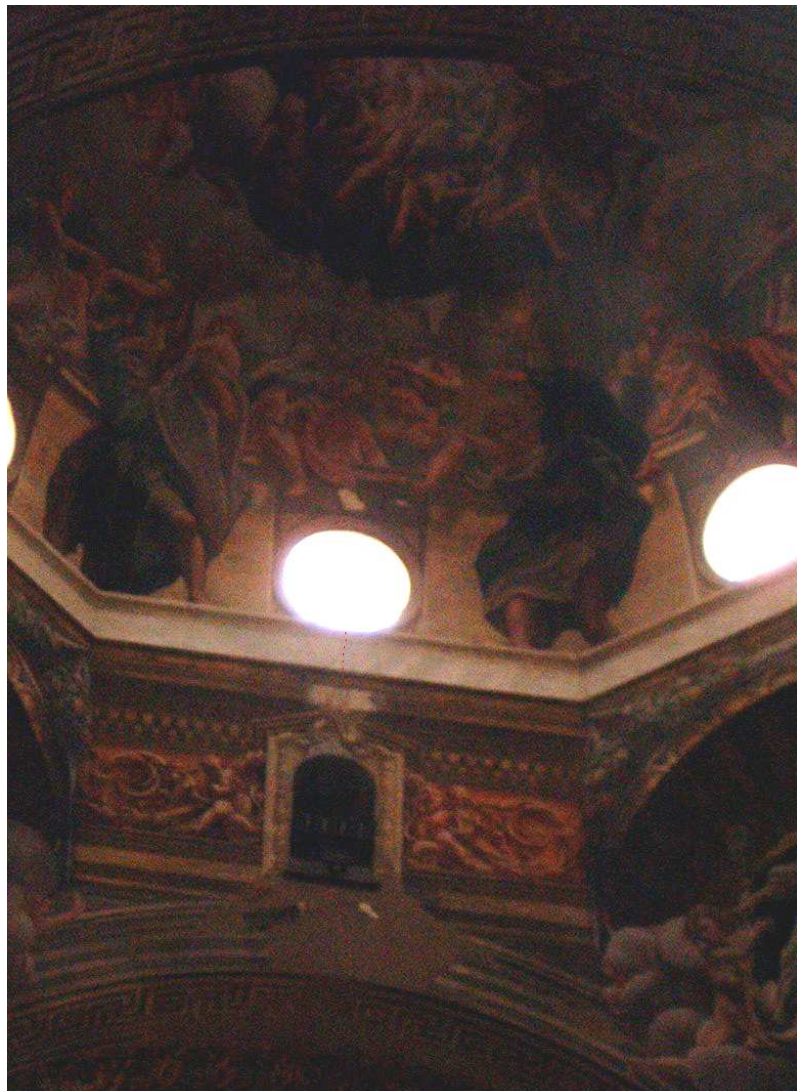
Le lesioni principali si trovano, com'è naturale, per il comportamento statico proprio della cupola, alla base, in chiave a quegli arconi che ne trasferiscono parte del peso ai

Figura 4.15: Le lesioni in chiave di uno degli arconi di sostegno della cupola.

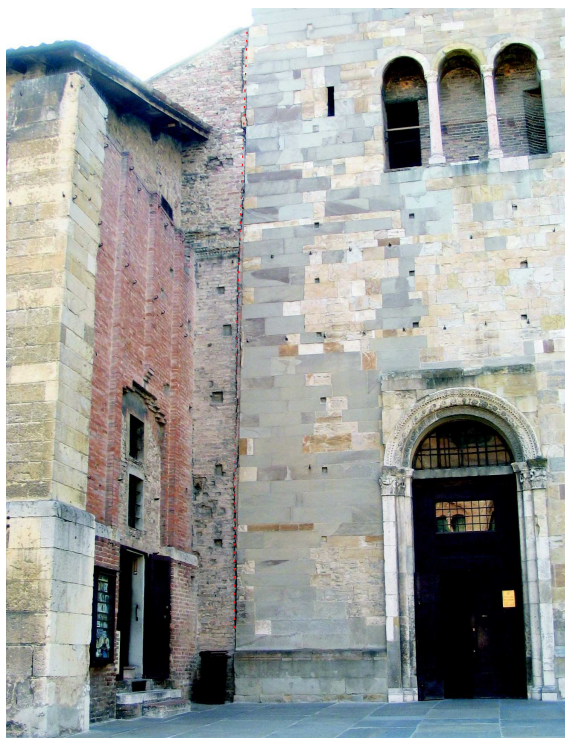
L'ammorsamento non è evidentemente stato realizzato a regola d'arte: a differenza da quanto accade in facciata, dove la parete ribaltante trascina con sé parte dei setti longitudinali, perché la connessione è coeva e ben realizzata, qui le lesioni si sono

Figura 4.16: Le lesioni continue che segnano lo scarso ammorsamento tra corpo originario e cappelle laterali.

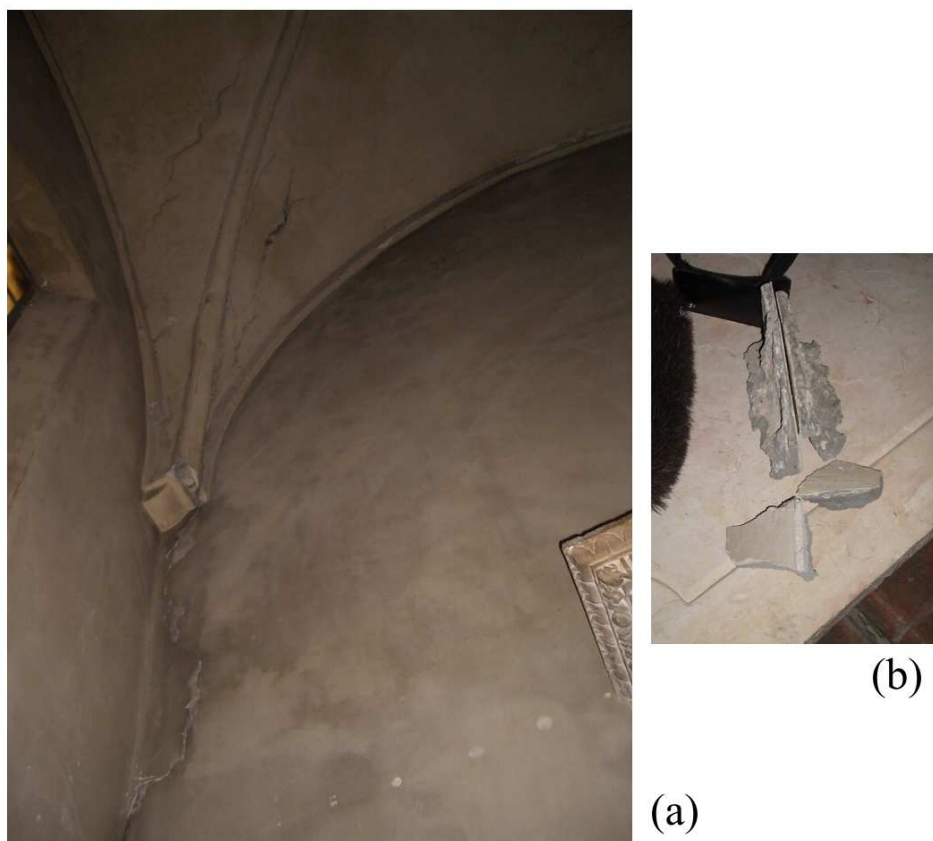
Figura 5.12: Le lesioni della prima cappella adiacente alla torre (a) da cui si sono distaccati alcuni pezzi di intonaco (b) in occasione del lieve terremoto del novembre 2004.
