Dipartimento di Ingegneria e Architettura
Dottorato di Ricerca in Ingegneria Civile e Architettura
XXXII ciclo

Messa in sicurezza di chiese e campanili
Analisi tecnico-economica degli interventi post-sisma 2012 per la definizione di
linee di indirizzo

Securing damaged churches and bell towers
Analysis of costs and techniques of strengthening interventions after the 2012
Emilian earthquake for defining guidelines

Anni 2016/2019

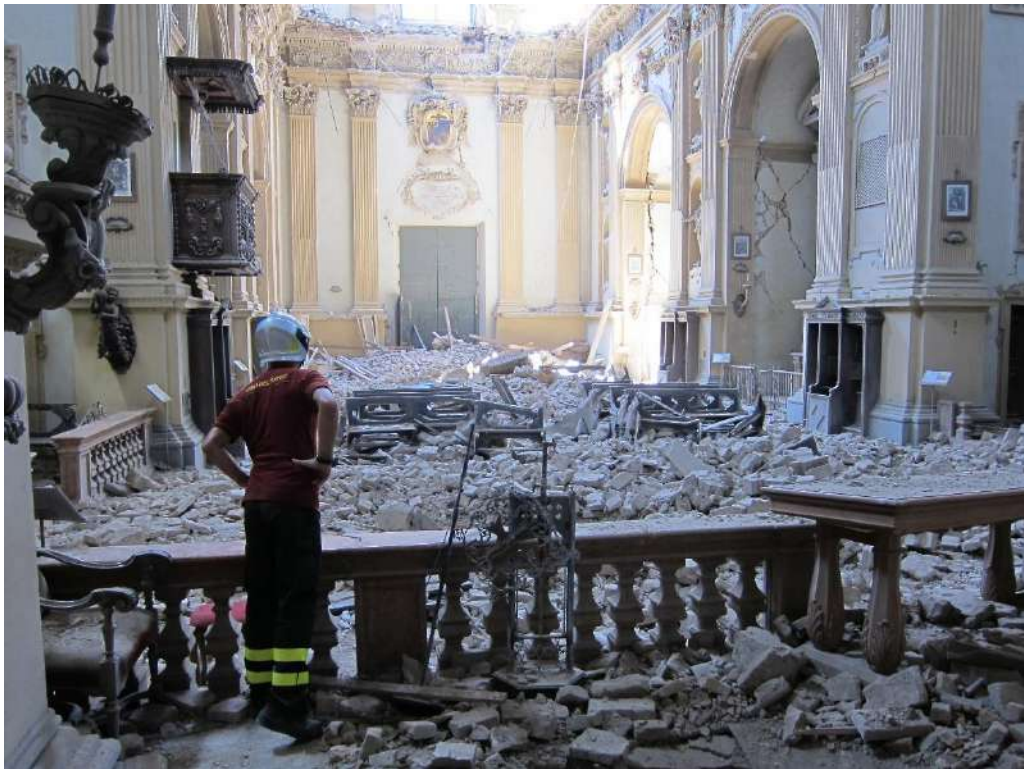
Figura 1: Chiesa del Gesù a Mirandola danneggiata dall'evento sismico del maggio 2012.

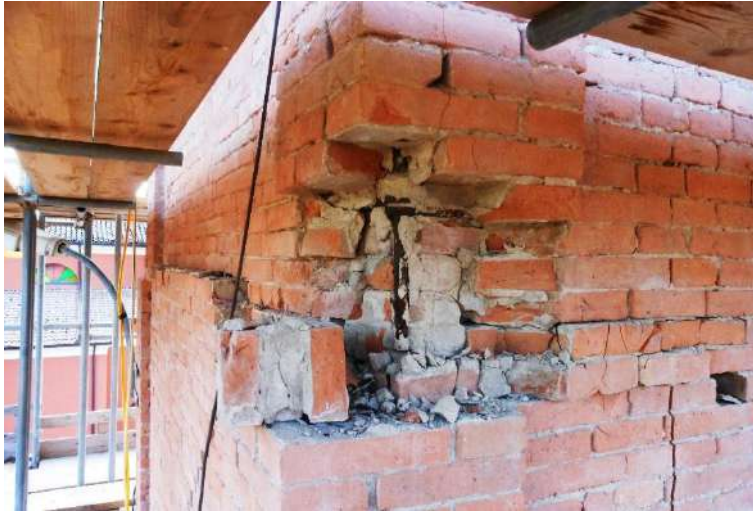
Figura 21: Il capochiave incassato nella muratura del campanile di Sant'Anna a Reno Centese (FE) è stato punto di innesco delle lesioni che hanno interessato la torre in occasione del sisma 2012.

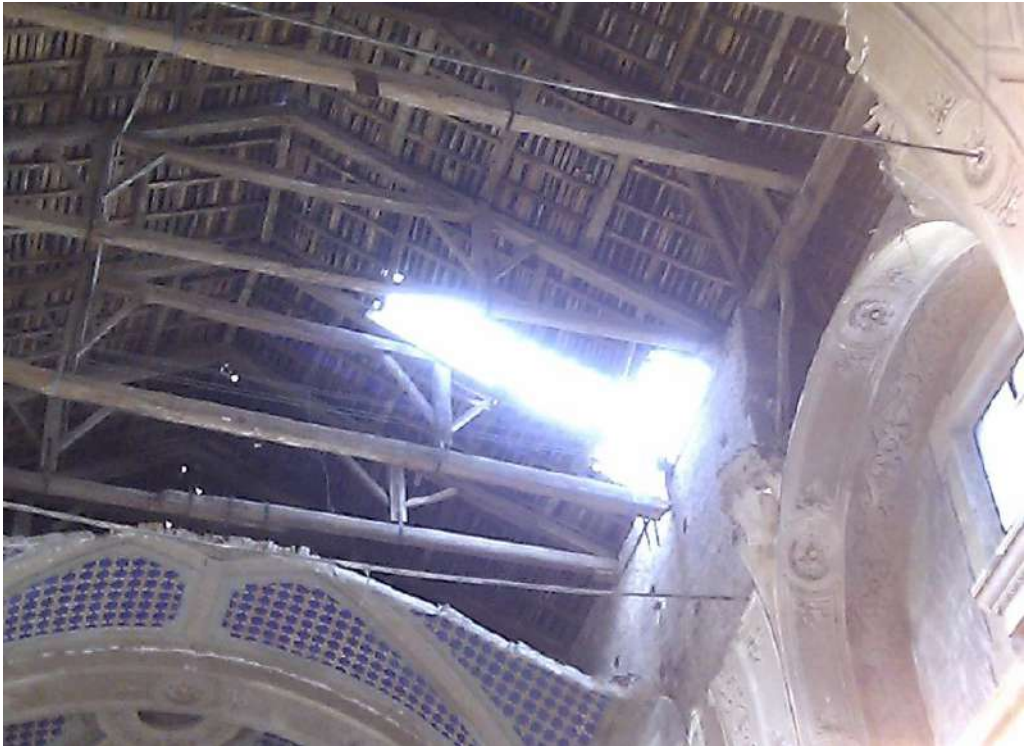
Figura 29: Crollo parziale nella copertura di una chiesa a Carpi. Il dissesto puntuale nel nodo di una capriata ha causato il cedimento della catena sulla sottostante volta in foglio.

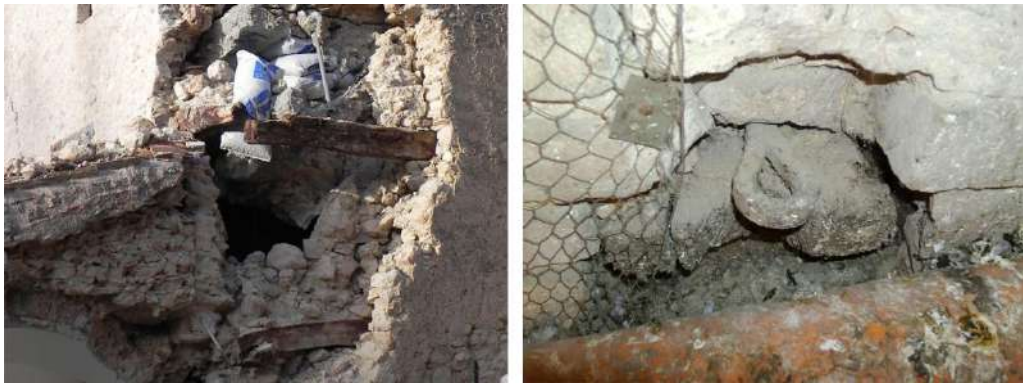
Figura 30: A sinistra, trave-radice che ha perso il collegamento all'angolo; a destra, catena con paletto mancante.

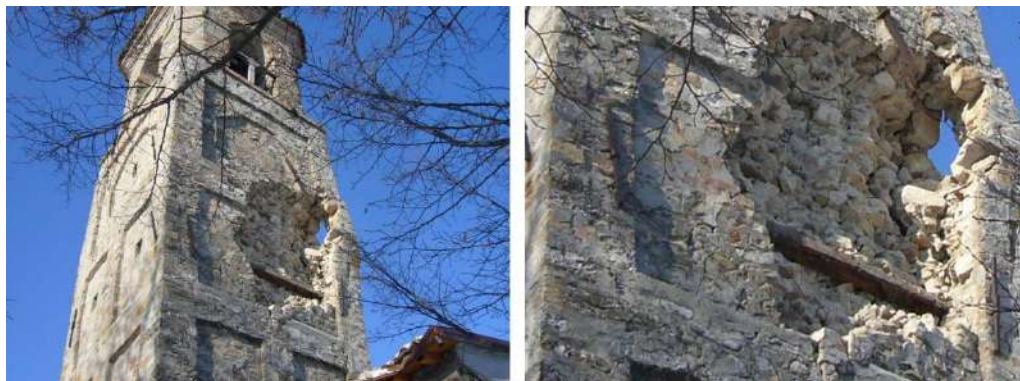
Figura 33: Campanile dell'appennino parmense danneggiato dal sisma del 2008. Dissesto dell'angolo dovuto a instabilità per carico di punta.

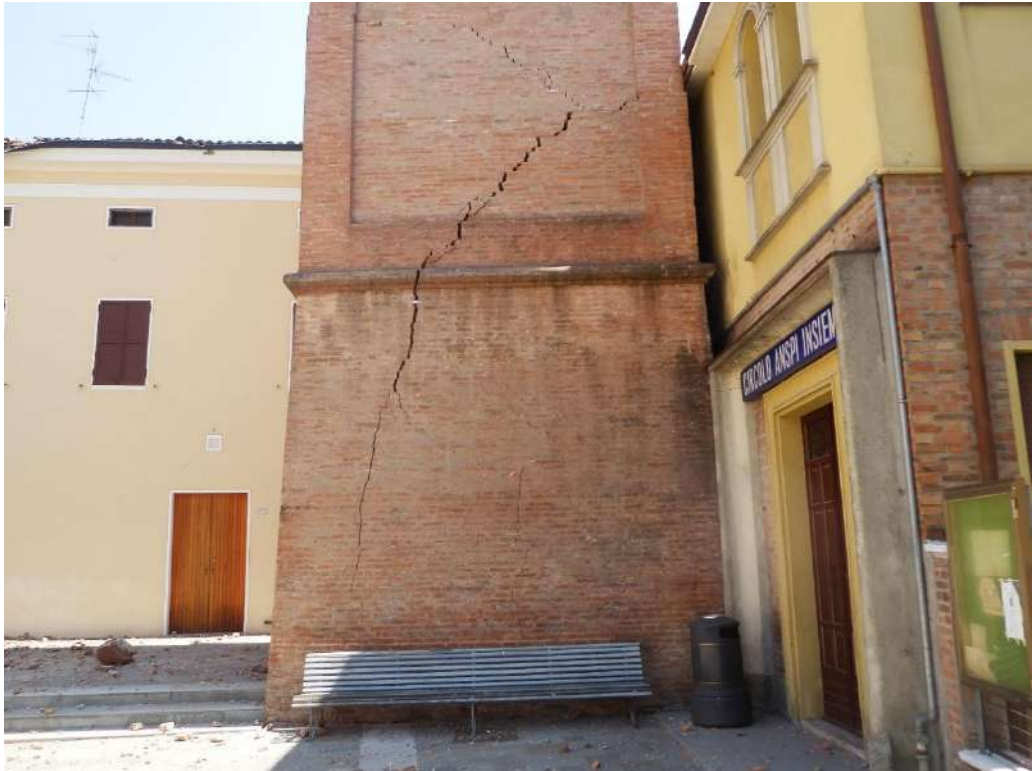
Figura 34: Dissesto dovuto a fenomeni di martellamento tra la torre campanaria della Chiesa di Sant'Egidio Abate a Cavezzo (MO) e l'adiacente fabbricato. Le lesioni si diramano a partire dal punto di contatto tra le due strutture.

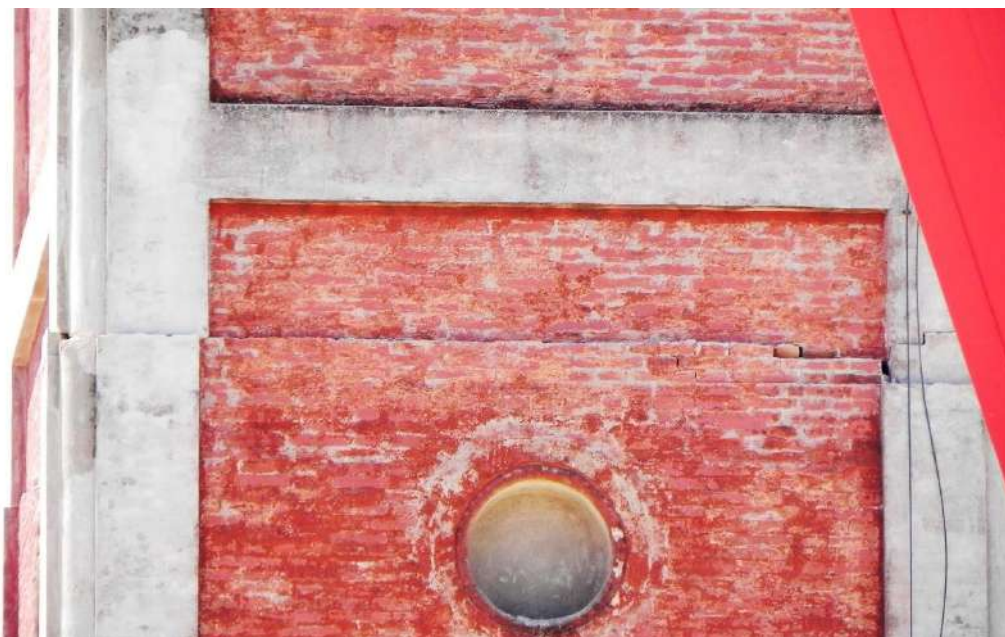
Figura 35: La lesione orizzontale nel basamento del campanile di San Martino in località Buonacompra a Cento (FE) denota la parzializzazione della sezione. A causa della gravità del danno il campanile è stato demolito.

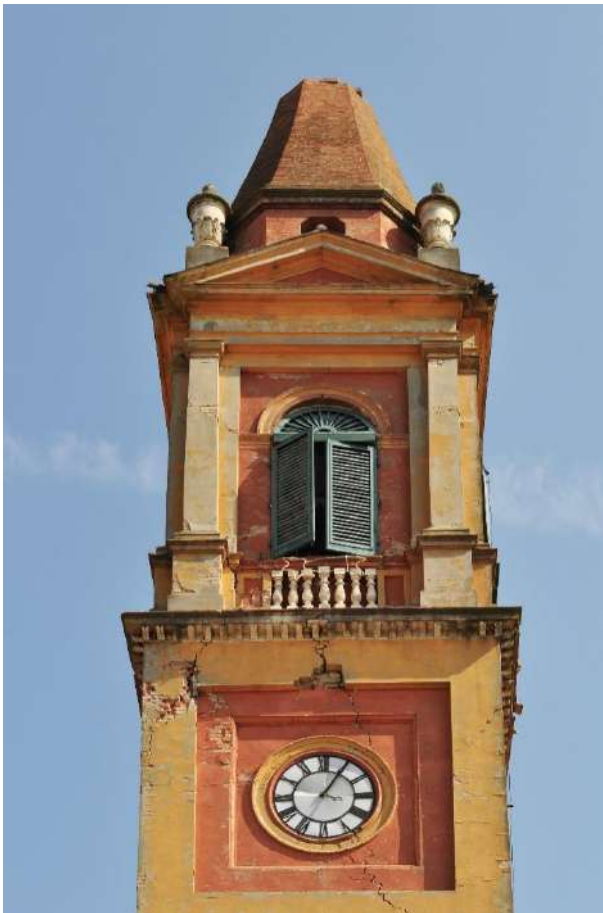
Figura 36: Dissesti nella cella campanaria del campanile della Chiesa di Sant'Agostino a Sant'Agostino (FE).

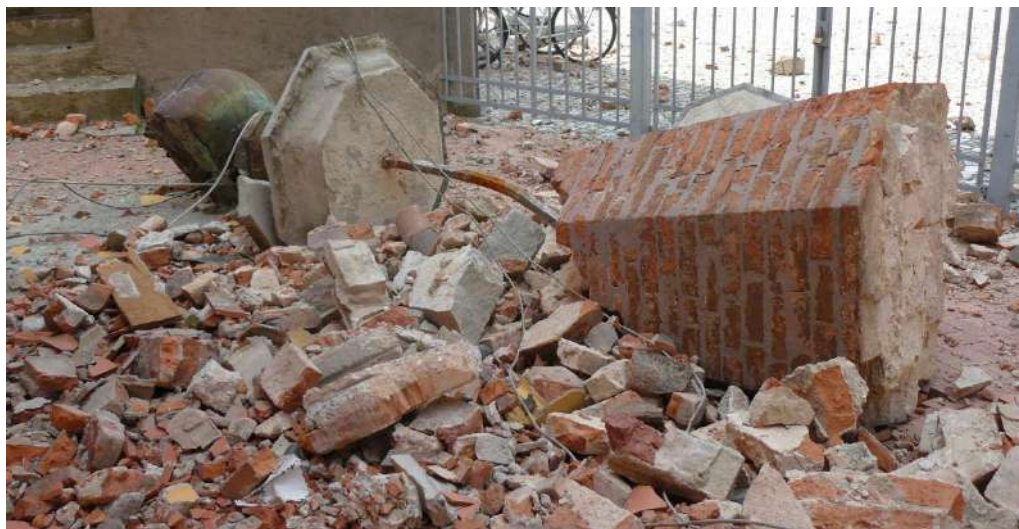
Figura 37: Sommità in muratura della guglia del campanile di Sant'Agostino (FE) crollata a terra senza disgregarsi.

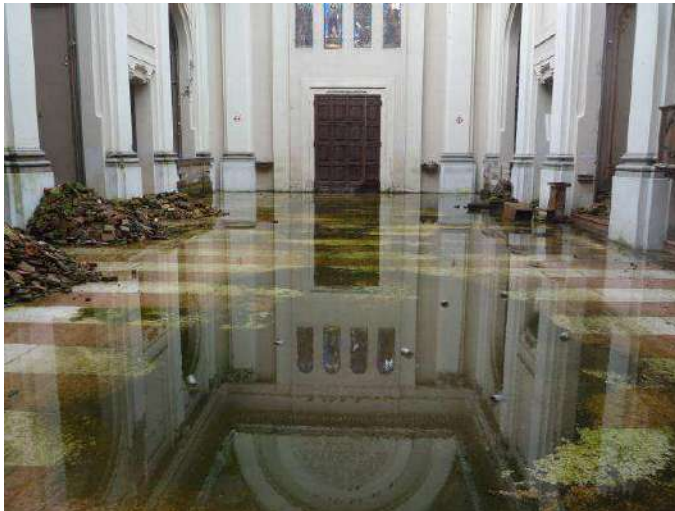
Figura 6: Interno della Chiesa di Sant'Egidio Abate a Cavezzo (MO). La mancanza della copertura per due anni ha inoltre esposto l'interno della chiesa agli agenti atmosferici e alla presenza di piccioni contribuendo ad un deterioramento progressivo delle finiture interne già gravemente danneggiate dal sisma.

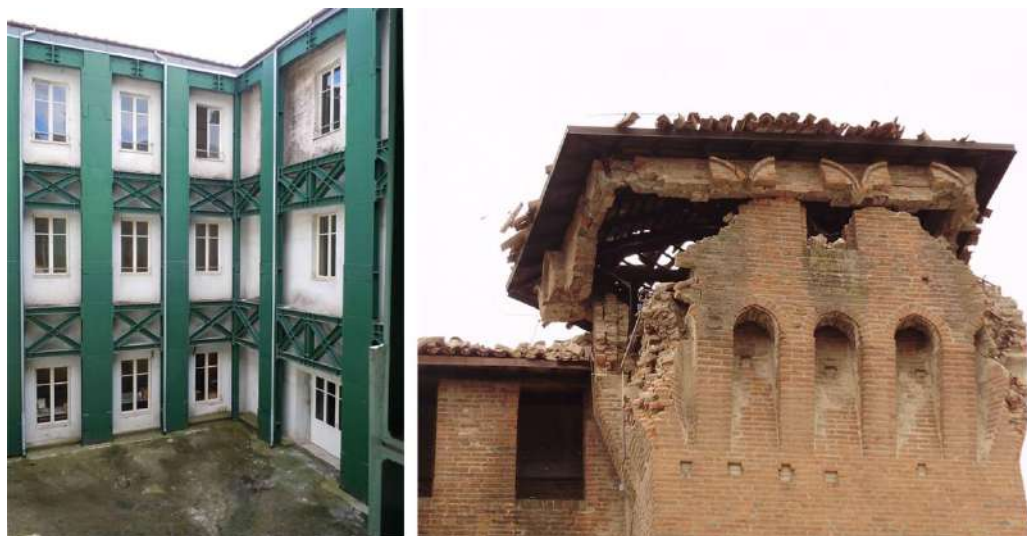
Figura 9: A sinistra, esempio di controventi a vista in un convento seicentesco; a destra, dissesti nella parte sommitale della torre angolare della Rocca Estense di San Felice sul Panaro (MO) causati, in occasione del sisma 2012, dalla presenza di un cordolo in c.a. inserito nel restauro degli anni '70.

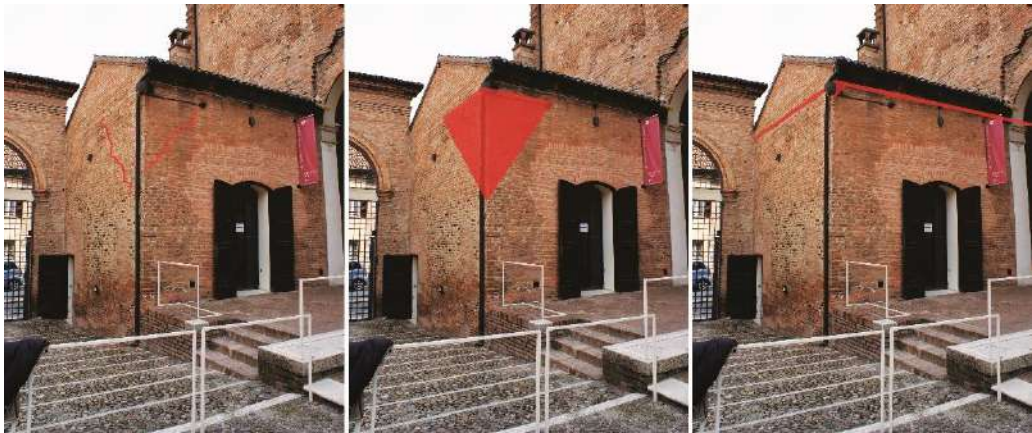
Figura 10: Angolo della biglietteria di Palazzo Costabili a Ferrara. Le lesioni inclinate in corrispondenza dell'angolo (a sinistra) denunciano l'attivazione di un meccanismo di ribaltamento composto fuori dal piano (al centro). L'inserimento di una cerchiatura esterna ne impedisce il collasso e allo stesso tempo permette di ridurre l'impatto visivo degli impianti in facciata (a destra).

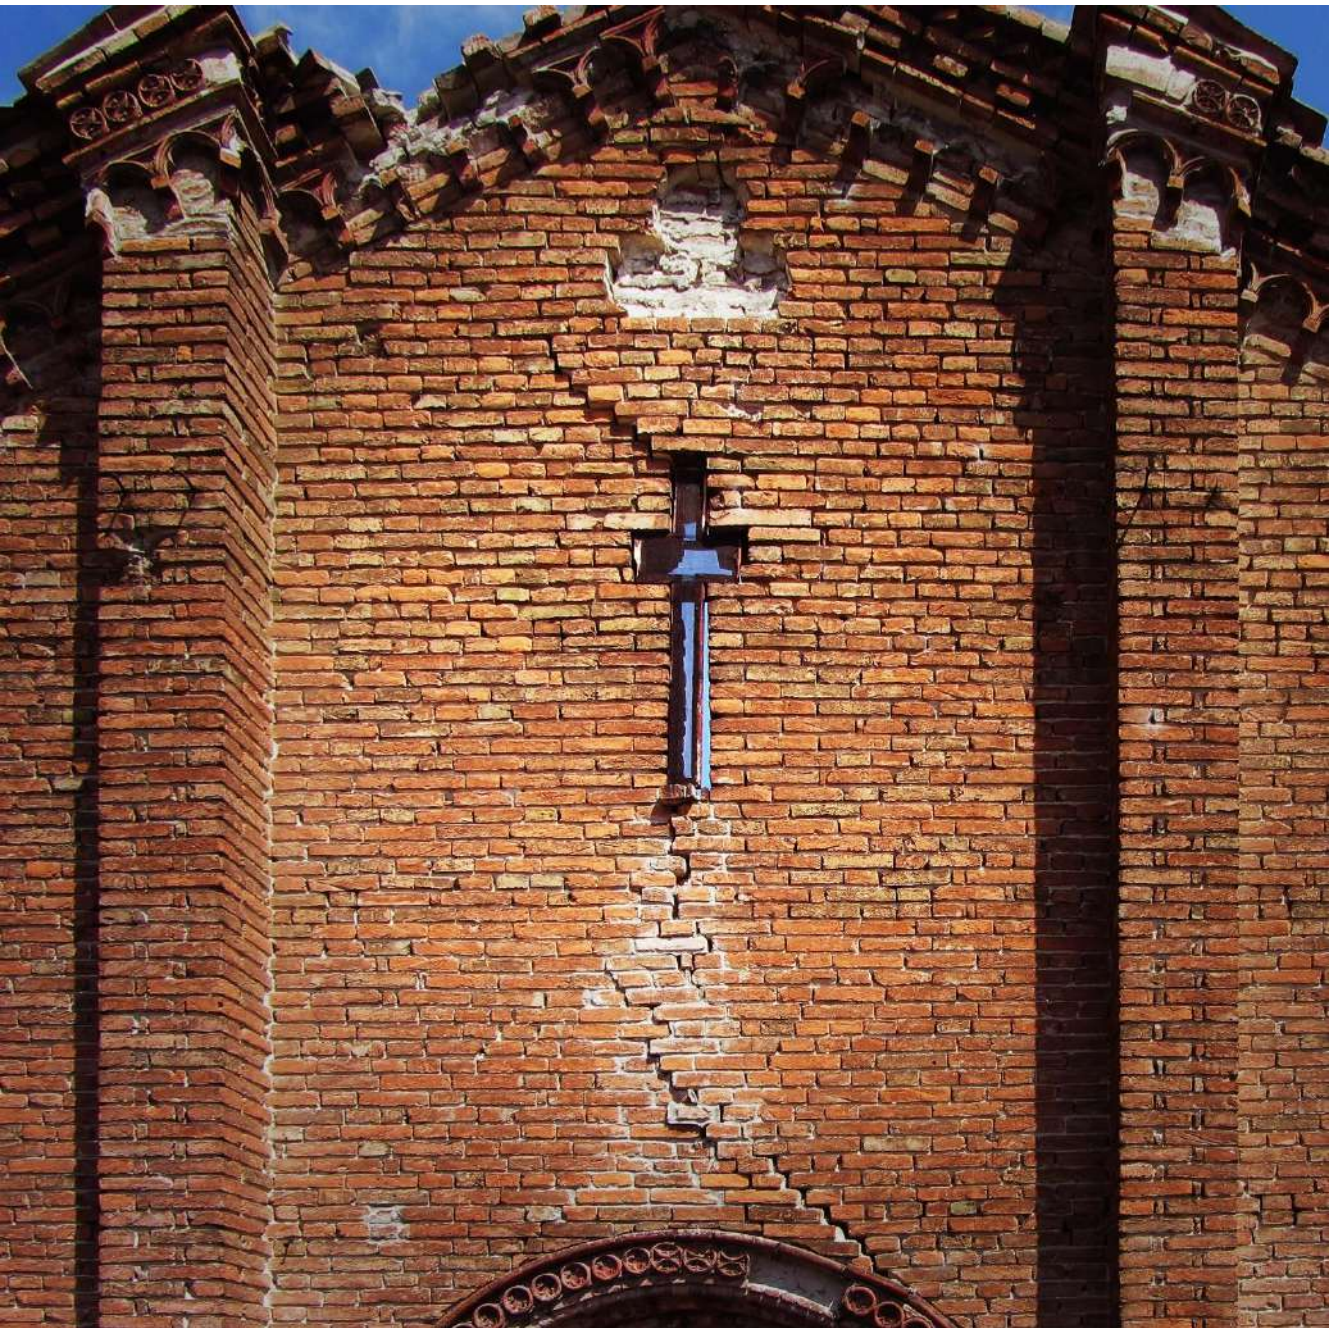
Chiesa di San Francesco d'Assisi a Mirandola (MO) danneggiata in facciata dal sisma del 2012.
