Università degli Studi di Parma

Emanuele Mazzadi

# Edilizia residenziale pubblica: adeguamento funzionale e retrofit energetico. Un protocollo di intervento sugli edifici costruiti a Parma sino agli anni '60.

## Social Housing: Functional Improvement and Energy Retrofit. Guidelines for Buildings Built in Parma until the '60.

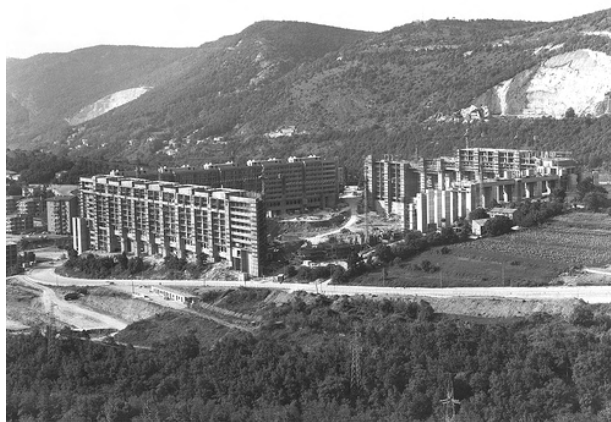
*Fig. 1.2.7 Trieste, scorcio del quartiere Rozzol Melara durante la costruzione.*

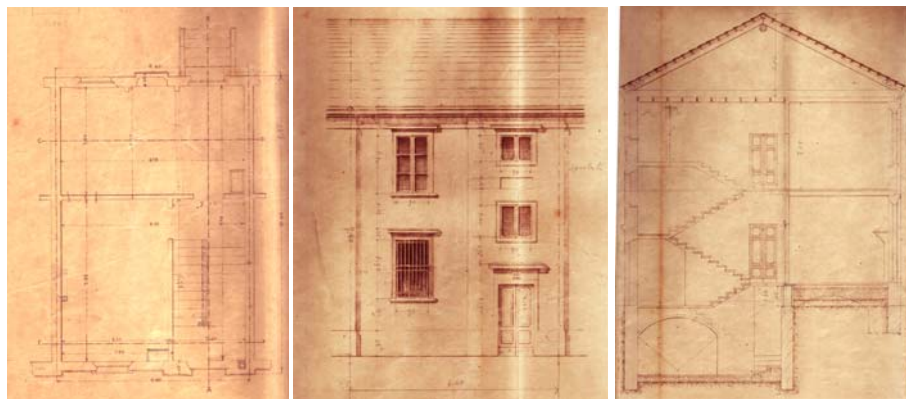
In viale Mentana, su un'area di mq. 8.076, sorsero trentasei casette unifamiliari e due case di maggiori dimensioni, ciascuna con sei appartamenti; ogni casa era dotata di impianto separato di acqua potabile, gabinetto a chiusura idraulica, cantina e giardino di almeno mq. 90. I lavori vennero iniziati sul finire del 1905 e terminati nell'ottobre del 1906.

*Fig. 2.1.2 Case Popolari su viale Mentana. Pianta piano rialzato, prospetto e sezione trasversale*

Gli edifici a schiera di Viale Mentana hanno caratteristiche analoghe a quelli del II stralcio di Via della Salute. Ogni unità immobiliare è composta da 2 piani fuori terra, un piano sotterraneo, ingresso indipendente e giardino retrostante.

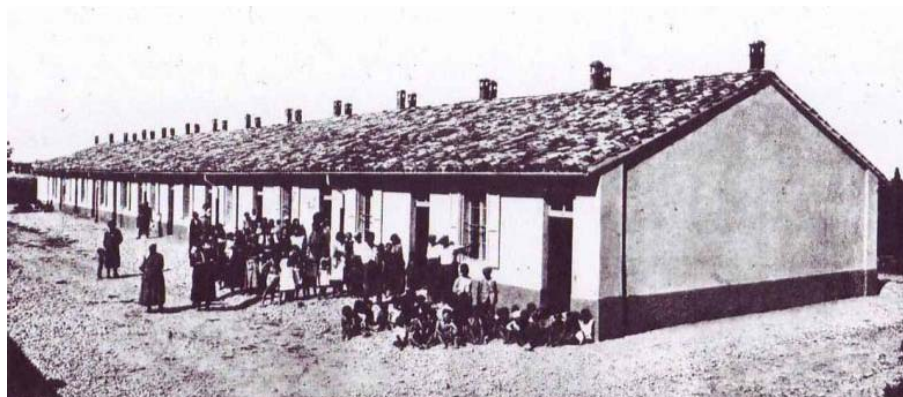
Gli edifici di primo tipo erano ad un unico piano, con abitazioni di una o due stanze secondo il numero dei familiari, dotate unicamente di una stufa, mentre latrine, lavandini e lavanderia erano comuni, riuniti in gruppi fuori dagli alloggi.

*Fig 2.1.4 Vista dei padiglioni est dei fabbricati della Navetta - da G. Uccelli, I Fabbricati dell'Istituto Autonomo delle Case Popolari, in "Crisopoli", anno II, n. IV Luglio-Agosto 1933.*

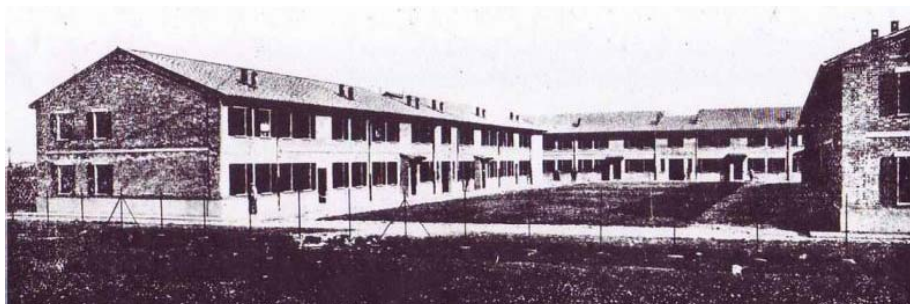
Il secondo tipo era costituito da abitazioni a due piani, sempre con appartamenti di uno o due ambienti e servizi esterni comuni; ne furono costruiti due al Paullo, a nord ovest della città e tre al Castelletto, lungo la strada per Traversetolo.

*Fig. 2.1.5 Vista dei fabbricati del Castelletto - G. Ucelli, I Fabbricati dell'Istituto Autonomo delle Case Popolari, in "Crisopoli", anno II, n. IV Luglio-Agosto 1933.*

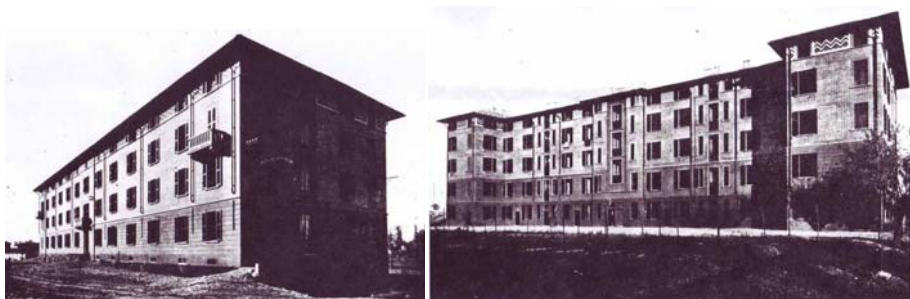
Il fabbricato del terzo tipo, costruito in via Varese sulla sponda sinistra del torrente Baganza si avvicinava di più alle tipiche abitazioni popolari. A quattro piani più il piano terreno, con la pianta a C, aveva alloggi di una o due camere, dotati di camino, fornelli e lavandino; le latrine erano sempre comuni, ma riunite in due gruppi per ogni piano, servendo quindi un numero limitato di famiglie. Gli alloggi erano in totale ottantasei.

*Fig. 2.1.6 Vedute del fabbricato in Via Varese - G. Ucelli, I Fabbricati dell'Istituto Autonomo delle Case Popolari, in "Crisopoli", anno II, n. IV Luglio-Agosto 1933.*

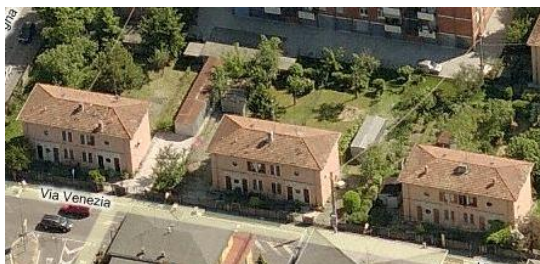
### Edificio isolato

Edifici aventi affaccio su tutti i lati, con corpo scala che serve uno o due alloggi per piano; normalmente presentano un'altezza piuttosto modesta (massimo 3 piani). Possibile presenza di spazi verdi o di orto ad uso esclusivo.

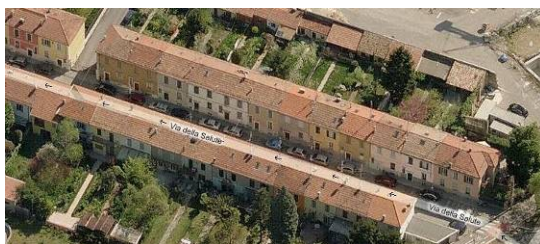
### Edificio a schiera

La casa a schiera è l'elemento caratterizzante le espansioni delle città per tutto il Medioevo (c.d. "lotto gotico"). I caratteri principali del *tipo edilizio a schiera* sono: lo sviluppo di più unità abitative addossate su di un lotto rettangolare allungato e parallelo ad una strada; comunione dei muri laterali con le schiere adiacenti e, di conseguenza, l'affaccio limitato ai due soli lati paralleli alla strada; la presenza, sul lato opposto alla strada stessa, di un'area di pertinenza (orto o giardino) sulla quale sono possibili ulteriori ampliamenti della cellula abitativa. L'altezza della casa a schiera era, generalmente, limitata a tre piani fuori terra, dei quali il piano terreno era esclusivamente adibito ad attività lavorative o commerciali, mentre nel primo e nel secondo piano si collocava l'abitazione vera e propria.

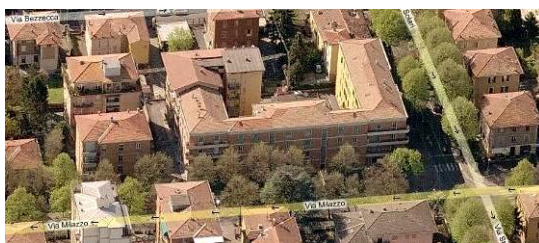
### Edificio a patio

La residenza a patio rappresenta forse la tipologia più antica. Essa deriva, infatti, dalla *domus* elementare della età romana. Nel cuore di molti centri antichi fra i quali Firenze e Bologna, la casa a corte preesiste ai grandi sviluppi edilizi medievali, riconoscibili per la massiccia diffusione del tipo a schiera. La tipologia a patio è rivolta, in tutto o in parte, verso uno spazio interno (spazio pavimentato o a verde), e può essere realizzata anche senza affacci su spazi esterni. La posizione del patio ci fornisce schemi planimetrici come: la pianta a “I”, ad “L”, ad “U”, oppure a patio chiuso da quattro lati. Se nel tipo originario di origine romana gli affacci erano orientati per lo più verso l'interno, più tardi si iniziarono a realizzare aperture anche verso l'esterno. In tempi più recenti si ebbe lo sviluppo di *edifici plurifamiliari* a corte.

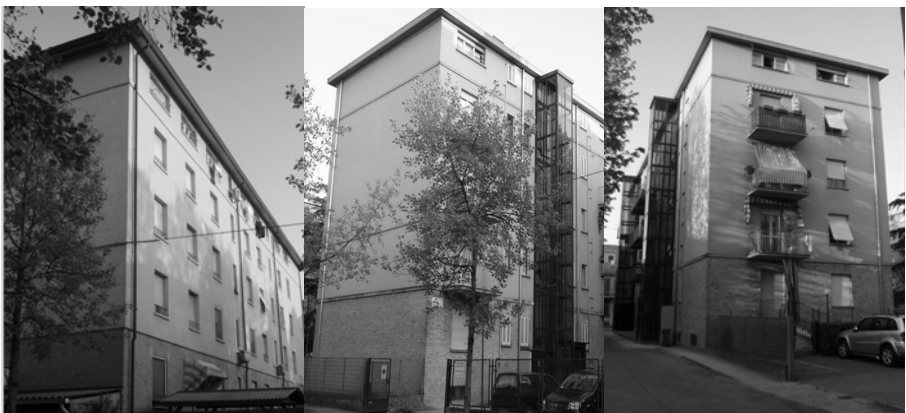
I due fabbricati presentano una pianta regolare a cinque piani fuori terra di venti alloggi ciascuno distribuiti su due scale interne. Le fronti sono intonacate ad eccezione del basamento, che comprende il piano terra, è in mattoni faccia vista. Gli accessi condominiali che conducono ai sistemi di distribuzione verticale sono descritti da un rivestimento in pietra e nei piani superiori sottolineati da una finestra che illumina tutto il sistema di distribuzione verticale; un marcapiano sottolinea l'ultimo solaio.

La costruzione ha struttura portante mista in c.a. ed in muratura in laterizio. <<Come appare dal disegno, il fabbricato è di tipo lineare, orientato esattamente secondo l'asse elio termico, a quattro piani oltre il terreno. La pianta dei singoli alloggi è molto semplice. Si è curato di ridurre al minimo l'area dei disimpegni e di raggruppare i servizi per conseguire ogni possibile economia nel costo delle tubazioni. Le dimensioni delle camere sono scaturite da un accurato studio planimetrico della disposizione dei mobili. Ritenuto che non esistono locali di sgombero del sottotetto, in buona parte degli alloggi è stato ricavato un ripostiglio, secondo una disposizione planimetrica che è già risultata molto gradita agli inquilini.>> (estratto della relazione tecnica).

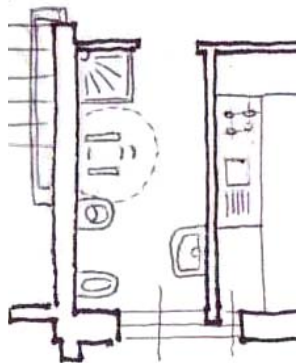
Per l'adeguamento dei servizi sarebbe necessario l'allargamento e l'eventuale redistribuzione degli apparecchi sanitari. **(Part. B)**

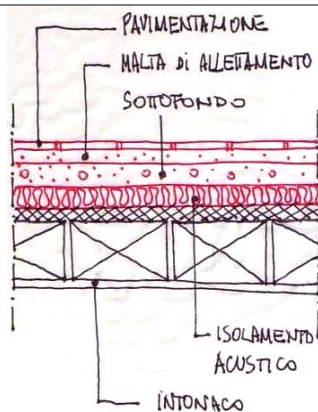
Le altezze sono sufficienti per ospitare uno strato di isolante sia a pavimento (consigliabile) che a soffitto. Nel caso si dovesse attuare una ristrutturazione di entità significativa od il rifacimento dei pavimenti, sarà necessario prevedere uno strato di isolante acustico tra la soletta ed il sottofondo. Ogni intervento che preveda l'aumento del carico dovrà essere subordinato ad una verifica strutturale. E' in ogni caso sconsigliabile l'aumento del pacchetto del solaio, in quanto costringerebbe ad adeguare tutte le varie quote di davanzali e soglie. Pertanto è possibile applicare un sistema di isolamento a soffitto mediante controsoffitto.

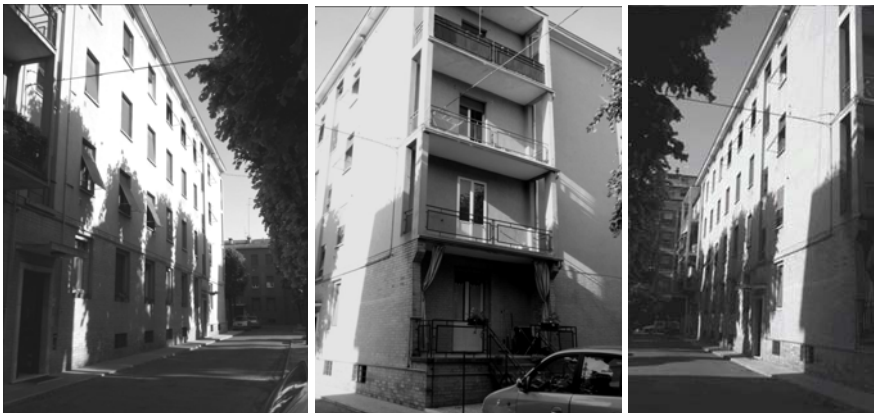
Quartiere di case nell'isolato compreso tra le vie Dacci, Bellini, Bandini e De Giovanni. Blocco edificio secondo prescrizioni INA CASA è della più classica tipologia in linea ed è costituito da una scala centrale e due appartamenti per piani, disposto singolarmente nella soluzione a tre piani fuori terra e sei alloggi con orientamento est-ovest ed accoppiato nella soluzione a quattro piani fuori terra e sedici alloggi. I fabbricati, dotati di piani seminterrato con lavanderie e servizi comuni, sono disposti sul limite dell'isolato con il muro di recinzione che corre lungo l'intero perimetro e che nel progetto originario era previsto in continuità con il basamento. Il cortile interno accoglie i servizi collettivi, come lo stenditoio e il gioco bimbi. La struttura è in muratura per buona parte in facciavista, gli intonaci sono in malta di calce idraulica, i solai e i tetti sono di tipo Sap, le scale in marmo e i pavimenti in marmette di marmiglia. La copertura è del tipo a padiglione con manto in tegole marsigliesi in laterizio. Le facciate principali degli edifici a quattro piani sono rivestite in laterizio a vista fino al marcapiano, mentre i restanti piani sono intonacati e tinteggiati di colore giallo o verde fino alla sommità. I due ingressi condominiali sono contornati da una cornice in pietra bianca e tettoia in cemento. Al di sopra degli ingressi vi sono finestre sviluppate in verticale dalle quali prendono luce i corpi scale. Le finestre del piano terra hanno la cornice in laterizio strombata verso l'interno, mentre le altre non hanno nessuna decorazione.

*"Quartiere per case popolari (D.L. 28 febbraio 1949 n.43) Spesa complessiva L.95.000.000 circa da costruire nella zona a nord della Piazza d'Armi, vicino alla Chiesa del Corpus Domini, all'estremo di Via Bellini. Saranno costruite: n.2 edifici a 4 piani per 16 alloggi e 72 vani di "norma" ognuno e n.2 a 3 piani per 6 alloggi e 30 vani "norma" ognuno. I fabbricati saranno eseguiti con muratura di mattoni, per buona parte a faccia vista. Gli intonaci saranno in malta di calce idraulica, solai e tetti in Sap, scale in marmo, pavimento in marmette. Ogni alloggio sarà dotato di acqua potabile, gas, energia elettrica, con conduttore sottotraccia, lavabi e WC di porcellana vetrificata, bagno di ghisa smaltata e riscaldamento a termosifone." (Estratto dalla licenza edilizia)*

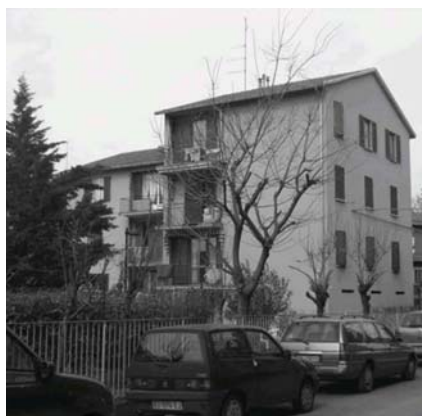
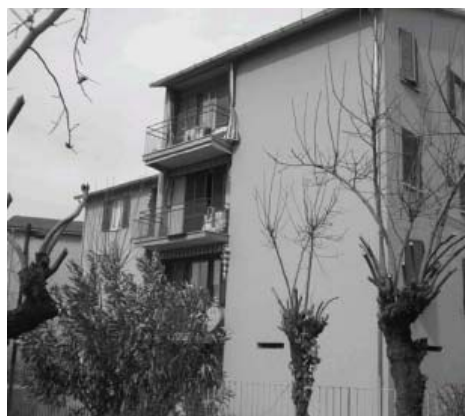
Analogamente ai criteri adottati dal progettista per l'intero ambito di intervento, l'edificio si caratterizza per avere i fronti e i piani sfalsati. Il fabbricato è bipartito, con il corpo scala al centro che costituisce elemento di separazione. Guardando la facciata principale (quella dell'ingresso), la parte destra ha quattro piani fuori terra, di cui quello alla quota 0.00, rispetto al marciapiede perimetrale, ospita cantine, un porticato ed accessori condominiali. La parte sinistra invece, si sviluppa su tre piani fuori terra con pavimento del primo piano abitabile rialzato. Si spiegano quindi in questo modo le quote sfalsate dei piani del blocco di destra rispetto a quello di sinistra. Complessivamente il fabbricato ospita sei appartamenti, due per piano. La finitura esterna delle facciate è interamente intonacata e tinteggiata, i serramenti sono in legno, le lattonerie in acciaio inox e la copertura a doppia falda ha manto in tegole marsigliesi. Ogni appartamento è dotato di balcone aggettante. Come tutti gli edifici realizzati nel quartiere, gli affacci principali sono rivolti ad est e ad ovest.

*"Il quartiere si compone di n.11 edifici per complessivi n.159 alloggi a 797,5 vani legali. Gli edifici sono in genere a due, tre, quattro piani; i fabbricati indicati nella planimetria generale con i numeri 10 e 11, dell'altezza di 5 piani saranno dotati di ascensori. Nella planimetria sono indicati pure le seguenti opere: guardiola e abitazione del custode; asilo nido e servizi sociali; bar privata; cappellina per il culto; questi lavori al momento attuale non sono compresi nel gruppo di opere comprese nel finanziamento: esse verranno eseguite in un secondo tempo. Speciali planimetrie sono state preparate ad illustrazione della sistemazione dell'area, della lottizzazione, degli impianti idraulici, elettrico di fognatura e di rete stradale." (Estratto dalla licenza edilizia)*

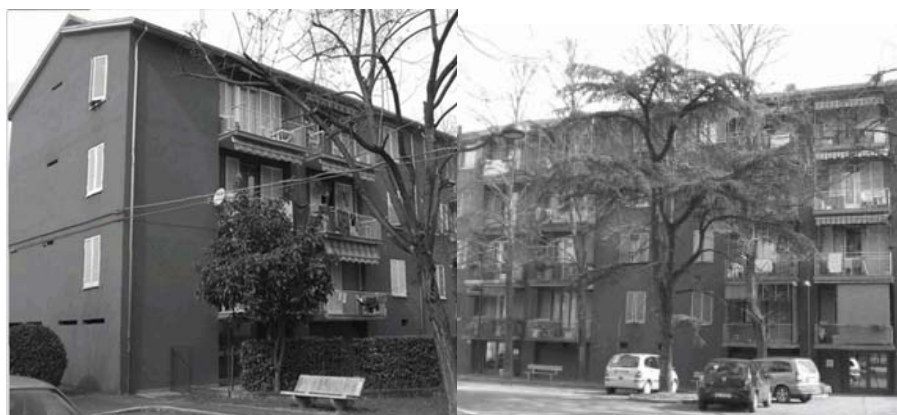
*Estratto dalla licenza edilizi (vedi Scheda 18)*

L'edificio ha tipologia in linea ed è servito da due blocchi scala. La pianta è praticamente simmetrica. Ogni blocco scala serve due appartamenti per piano. Il piano terra, analogamente a tutti gli altri edifici condominiali, ospita le cantine pertinenziali agli appartamenti e le lavanderie comuni. I profili delle facciate sono praticamente lisci, salvo alcuni punti di interruzione dati dalla presenza dei balconi, i quali pur essendo aggettanti, creano delle sorte di nicchie, dovute all'arretramento della porzione della facciata rispetto al filo dominante. Una delle caratteristiche che non passa inosservata, riguarda la presenza di finestre sfalsate rispetto alla linea orizzontale dei davanzali. La finitura esterna delle facciate è interamente intonacata e tinteggiata, i serramenti sono prevalentemente in legno, le lattonerie in acciaio inox e la copertura a doppia falda ha manto in tegole marsigliesi. Come tutti gli edifici realizzati nel quartiere, gli affacci principali sono rivolti ad est e ad ovest.

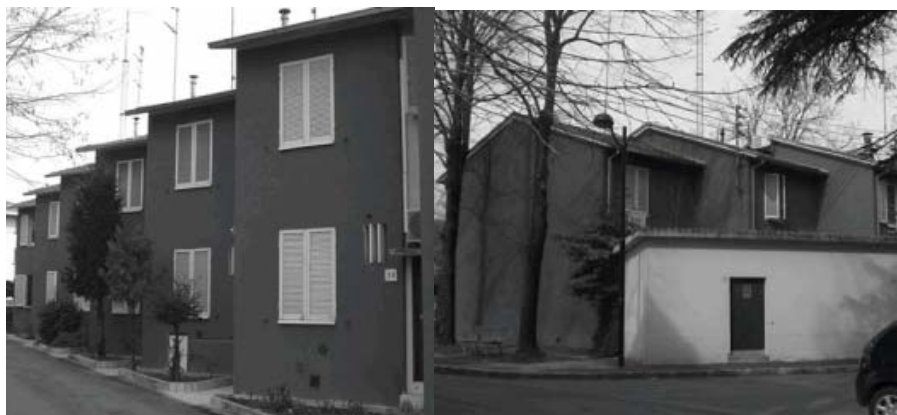
*Estratto dalla licenza edilizia (vedi Scheda 18)*

L'edificio ha tipologia a schiera a fronti sfalsati, ogni unità ha dimensioni molto modeste, si articola su due piani con la zona giorno al piano terra e la zona notte a nord. La pianta nel suo complesso assume una composizione articolata dovuto al ripetersi in serie di nove unità tipo, ognuna con affaccio sfalsato rispetto a quelle di fianco.

Le facciate di ogni singola unità sono movimentate da una fascia verticale tinteggiata di colore diverso e leggermente incassata rispetto al filo dominante del fronte. In tale fascia è racchiusa la porta dell'ingresso all'abitazione e la finestra del bagno, più piccola rispetto alle altre e sfalsata rispetto alla linea orizzontale del davanzale della finestra più grande del piano primo. La finitura esterna delle facciate è interamente intonacata e tinteggiata, i serramenti sono prevalentemente in legno, le lattronerie in lamiera zincata e la copertura a doppia falda ha manto in tegole marsigliesi. Come tutti gli edifici realizzati nel quartiere, gli affacci principali sono rivolti ad est e ad ovest.

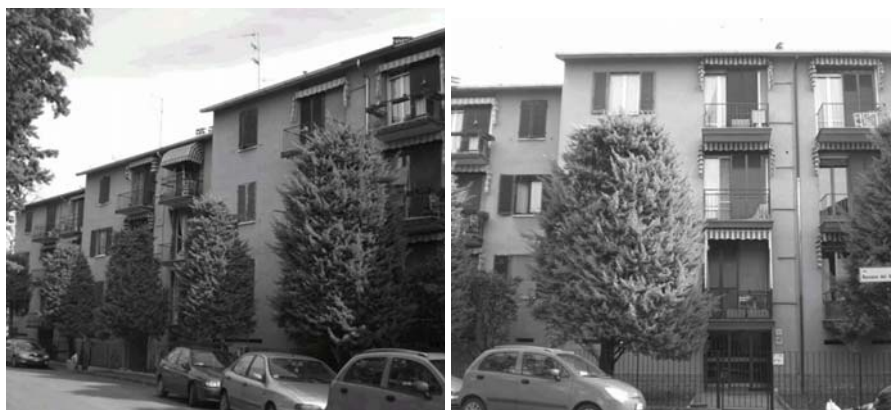
*Estratto dalla licenza edilizia (vedi Scheda 18)*

L'edificio ha tipologia in linea, ma rispetto al tipo canonico, questa si distingue per avere i fronti sfalsati che conferiscono una composizione articolata all'intero organismo secondo lo stile comunemente adottato dal progettista nel quartiere. Il fabbricato si compone di cinque blocchi accostati ognuno in posizione sfalsata rispetto all'altro. Ogni blocco comprende un vano scala che da ingresso a due unità per piano. Le cantine pertinenziali agli alloggi e la lavanderia comune sono posti al piano terra. Ogni alloggio è dotato di balcone aggettante sul fronte principale. La finitura esterna delle facciate è interamente intonacata e tinteggiata, i serramenti sono in materiali e tonalità diverse a causa di una pessima strategia di rinnovamento adottata dai singoli condomini, così come le lattinerie sono di diverso materiale. La copertura è a doppia falda ed ha manto in tegole marsigliesi. Lo stato di conservazione è complessivamente alterato sia dal degrado dovuto al tempo che dai vari interventi attuati in maniera sempre disomogenea e poco rispettosa. Come tutti gli edifici realizzati nel quartiere, gli affacci principali sono rivolti ad est e ad ovest.

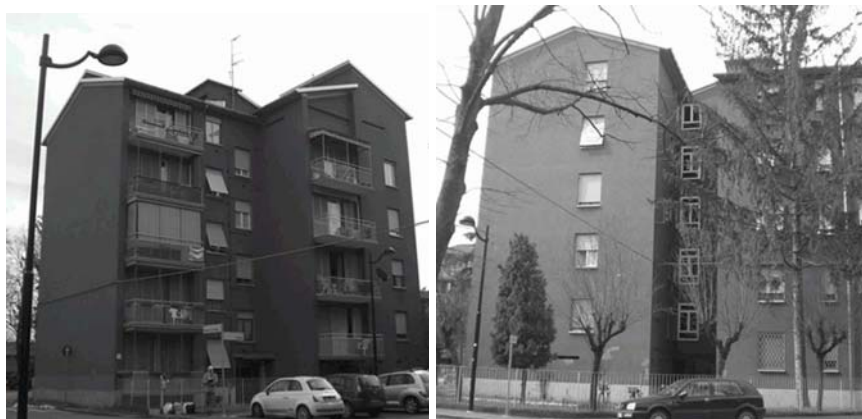
*Estratto dalla licenza edilizia (vedi Scheda 18)*

Analogamente ai criteri adottati dal progettista per l'intero ambito di intervento, l'edificio si caratterizza per avere i fronti articolati e i piani sfalsati. L'edificio ha tipologia a torre. Guardando la facciata principale (quella dell'ingresso), la parte destra ha sei piani fuori terra compreso cantinato al piano terra e sottotetto, mentre la parte sinistra si sviluppa su cinque piani fuori terra a partire da quello rialzato. Ogni livello, pur avendo piani sfalsati comprende tre unità (esclusa l'ultimo piano che ne ha due) servite da un unico blocco scala. Il fabbricato è inoltre dotato di ascensore. La finitura esterna delle facciate è interamente intonacata e tinteggiata, i serramenti sono in legno, le lattinerie in acciaio inox e la copertura a doppia falda ha manto in tegole marsigliesi. Ogni appartamento è dotato di balcone aggettante. Come tutti gli edifici realizzati nel quartiere, gli affacci principali sono rivolti ad est e ad ovest.

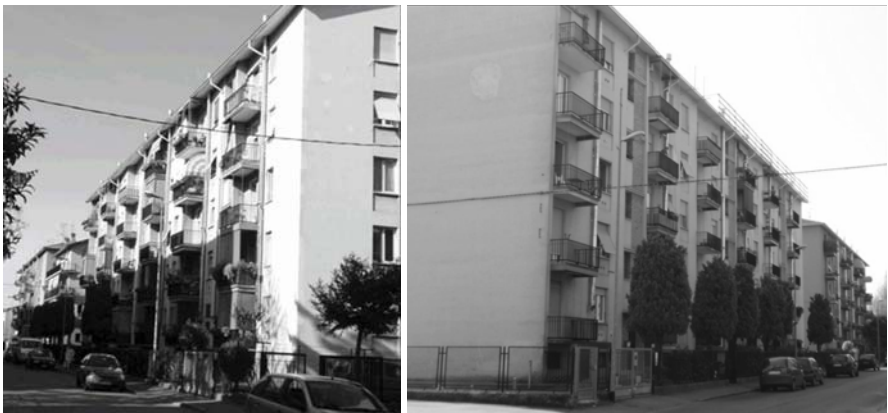
*"Gli edifici in oggetto da costruirsi in base alla legge 2.7. f 949, n. 408 comprendono due edifici identici (il "B" e il "C") ed un terzo edificio (il "D") con sottostanti negozi. I due edifici uguali sono a sviluppo lineare, orientati secondo l'asse eliotermico a cinque piani, comprendenti ciascuno 11.30 alloggi di 4 vani utili (6vani contabili). L'altro edificio è a quattro piani e comprende 6 alloggi ai piani superiori e tre botteghe con ampi retrobottega al piano terreno. Gli edifici saranno eseguiti in muratura di mattoni pieni al seminterrato, in mattoni a 21 fori doppio UNI, a 3 teste, al piano rialzato ed al piano primo, a 2 teste nel secondo e terzo piano ed in blocchi forati tipo S al quarto piano. Gli intonaci saranno in malta di calce idraulica; solai e strutture portanti del tetto in travi di laterizio armato; divisori interni in laterizio a 6 fori in foglio; rivestimento scale di marmo; pavimenti in marmette di marmiglia. Ogni alloggio sarà dotato di acqua potabile, di energia elettrica con conduttore sottotraccia, lavabi, bidets e casi di porcellana, vasca da bagno in ghisa porcellanata, scaldabagno a colonna di rame cromato. Lavandini di cucina in fire-clay." (Estratto dalla licenza edilizia)*

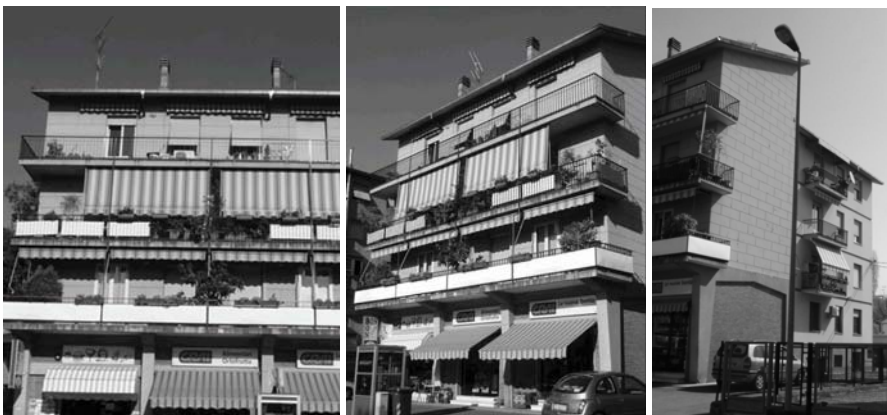
*Estratto dalla licenza edilizia (vedi Scheda 23)*

Dall'analisi della pianta del piano terra e del sistema distributivo globale del fabbricato, si ritiene di dover classificare l'edificio fra le tipologie edilizie a torre, anche se il rapporto tra la superficie in pianta e l'altezza totale non rende così immediata la lettura della tipologia. L'edificio ha pianta irregolare, si caratterizza sostanzialmente per la composizione di due volumi principali e fra loro architettonicamente differenziati per dimensioni, impiego di materiali e apparato decorativo. Il fabbricato si sviluppa su quattro piani fuori terra, di cui quello al piano rialzato interamente a destinazione commerciale con vetrine prospicienti su via Cocconi. L'accesso condominiale che conduce al sistema di distribuzione verticale è descritto da un volume differenziato di altezza pari a quella del primo livello fuori terra. La costruzione ha struttura portante mista in c.a. ed in muratura in laterizio. Il prospetto principale dell'edificio evidenzia al piano terra la struttura a telaio in cemento armato a vista con tamponature in laterizio facciavista, al fine di differenziare il volume a destinazione commerciale ed introdurre un motivo architettonico in grado di conferire movimento al disegno dei prospetti. Ai piani soprastanti il blocco commerciale, la facciata risulta intonacata con un motivo decorativo a fughe orizzontali e verticali che evocano il rivestimento a lastre. L'affaccio principale su strada e inoltre caratterizzato dalla presenza a ogni piano di balconi che si sviluppano per tutta la sua larghezza, i parapetti sono in acciaio verniciato a disegno semplice con doghe verticali. Le facciate che interessano la restante parte dell'edificio sono intonacate e ritmate in corrispondenza di ogni livello da fasce marcapiano rientranti rispetto alla superficie coperta dall'intonaco e tinteggiate con diverse tonalità cromatiche. La superficie intonacata è tinteggiata con colore beige. La copertura è a falde inclinate; il blocco prospiciente la strada è caratterizzato da una falda unica con gronda verso strada, mentre il corpo perpendicolare alla viabilità pubblica ha tetto a "capanna".

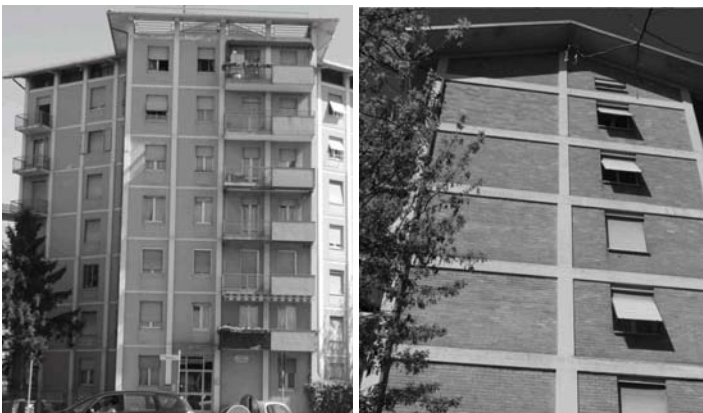
*(Estratto della licenza edilizia)*

*"Il progetto riguarda la costruzione, alla periferia ovest della città di Parma, di un edificio a 9 piani, con una scala ed un ascensore a servizio di tre alloggi per piano, ciascuno con 4 vani utili oltre i servizi, in totale 27 alloggi e 162 vani contabili. Ragioni estetiche hanno consigliato l'adozione di un edificio relativamente alto ( $b=29,40m$ , in media, sul piano del marciapiede), tale da creare un contrappunto architettonico con i due grandi edifici lineari uguali e più bassi esistenti in regia di Via Piacenza e di Via Buffolara, alla loro confluenza. Sempre ragioni estetiche, oltre che di razionale sfruttamento del terreno edificatorio, e di buon orientamento, hanno fatto preferire l'adozione di una pianta a trifoglio, svincolata dagli allineamenti stradali, che non ingombra la visibilità al crocevia e non compromette la buona insolazione dei fabbricati retrostanti, di proprietà dell'istituto. Gli altri edifici costruiti e costruendi in vicinanza non verranno coperti dalle ombre portate dal costruendo fabbricato, sia per l'ampiezza delle superfici libere circostanti, sia, e soprattutto, perché il costruendo edificio sorgerà a nord in confronto ad essi. Da notare che le dimensioni, la conformazione e la posizione del fabbricato consentiranno, a chi percorre le due vie che lo fiancheggiano, di agevolmente spaziare con la vista nell'ampio cortile situato fra i due grandi edifici sopraccitati (i quali saranno tra loro collegati con un portico architettonico orizzontale, come da progetto già approvato dalla on. Commissione Edilizia con Voto n° 596 del 1949 reso nella seduta del 3/11/1949). La consistenza dell'edificio risulta chiara dagli allegati disegni; dai quali appare che le strutture portanti saranno a pilastrate in c.a., in vista nelle facciate, con muniti tamponamento in laterizi, in parte paramano. Oltre ai 9 piani abitabili, l'edificio comprenderà: un seminterrato con locali di sgombero e vano (porta in ferro con soglia sopraelevata) per gli apparecchi del riscaldamento centrale a nafta, ed il sottotetto con la lavanderia comune, 10 stenditoi e vani di sgombero. La recinzione sarà simile a quella degli edifici contigui: "*
