UNIVERSITA' DEGLI STUDI DI PARMA

Dottorato di ricerca in INGEGNERIA CIVILE

VALUTAZIONE AFFIDABILISTICA DELLA
SICUREZZA SISMICA DI UN EDIFICIO
ESISTENTE IN MURATURA E C.A.

Dottorando: Lorenzo Ferrari

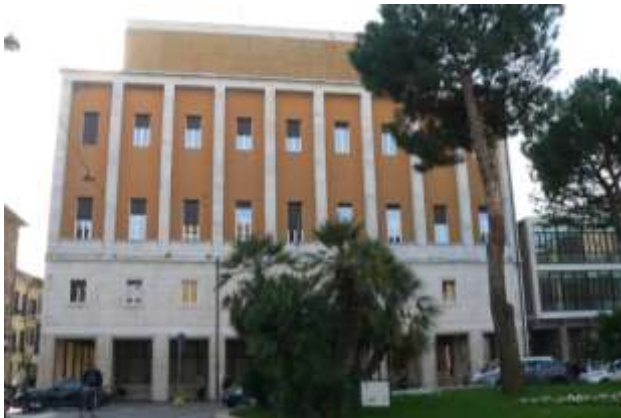
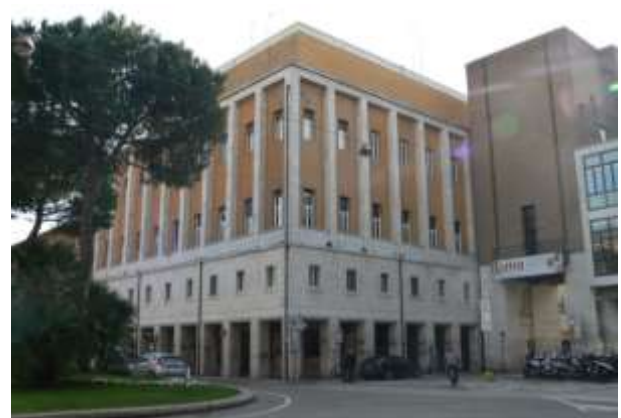
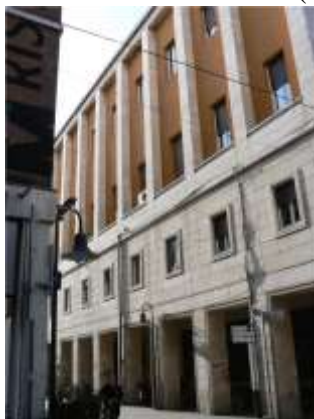
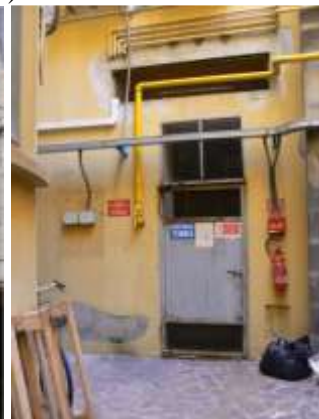
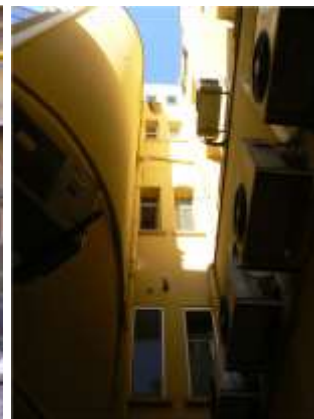
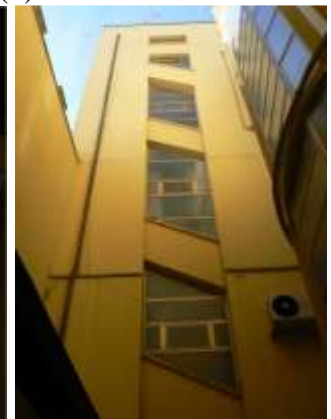
Figura 1.10 – Prospetti: (a) lato Piazza Caduti per la Libertà, (b) angolo via Baccarini, (c) lato via Mazzini. Cortile interno: (d) vista sulla centrale termica; (e) vista sul prospetto interno e sulla scala principale; (f) vista sulla scala secondaria.

La documentazione fotografica relativa al cortile interno e ai prospetti dell'edificio è riportata nelle Figure 1.10a – f ; i punti di ripresa delle fotografie sono indicati con numeri progressivi nella pianta del piano terra, in Figura 1.6.

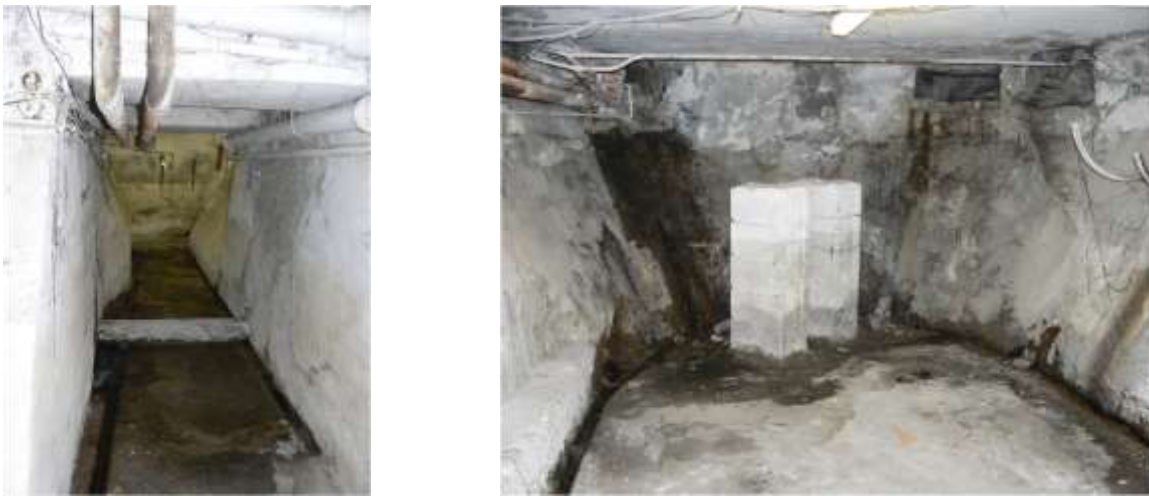
Figura 1.11 – Locali interrati originariamente adibiti a rifugio antiaereo.

Come detto, il piano interrato si compone di due locali di modeste dimensioni originariamente adibiti a rifugio antiaereo e posti a livello delle fondazioni del fabbricato (Figura 1.11).

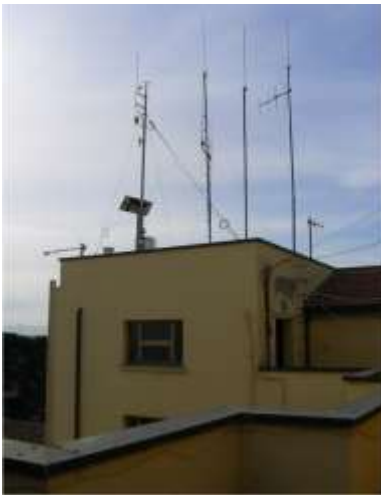
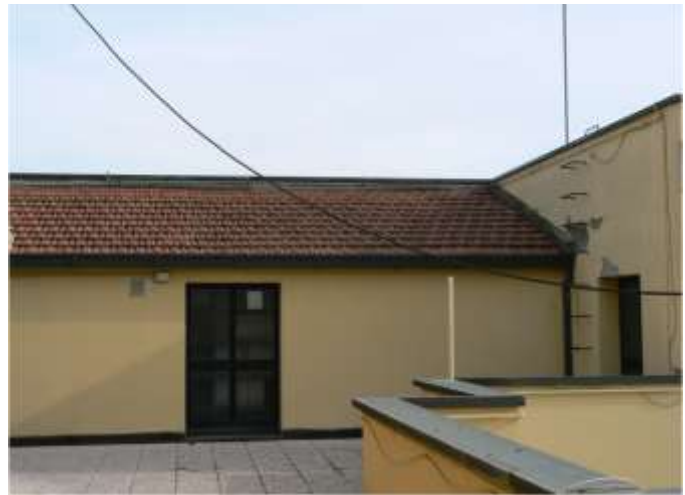
Figura 1.23 – Piano quinto: (a) copertura praticabile sul vano scala; (b) copertura in tegole sui locali adibiti a deposito.

Le coperture del vano scala secondario e dell'appartamento risultano praticabili e sono raggiungibili tramite delle scale metalliche poste sul terrazzo del quinto piano (Figura 1.23); su di esse risultano installate numerose antenne per la trasmissione radiofonica (Figura 1.23a / Figura 1.9 punto X). La copertura degli altri locali, realizzata in tegole marsigliesi, non è invece praticabile.

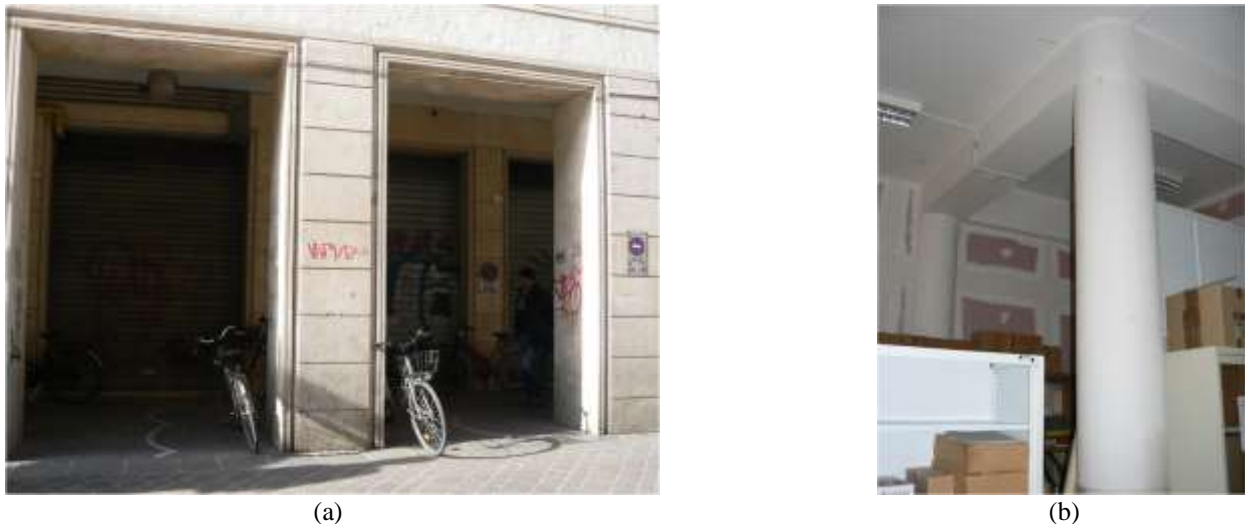
Figura 1.37 – Pilastri in c.a. al piano terra (a) sul perimetro esterno e (b) all'interno del fabbricato.

Come si evince dalla pianta strutturale dell'epoca (realizzata dalla C.M.C.) riportata in Figura 1.36, al piano terra è presente una serie di pilastri in c.a. che delimitano il porticato esterno, nonché una serie di pilastri a sezione circolare posti nella zona limitrofa all'ingresso principale del fabbricato, occupata da un deposito/archivio e dal bar. I pilastri perimetrali hanno sezione rettangolare, sono rivestiti con elementi marmorei (Figura 1.37a) e, come risulta dalla pianta storica, sono verosimilmente armati con 4 ferri longitudinali. Da quanto emerso dalla documentazione storica reperita, sembrerebbe che tali pilastri siano presenti solo al piano terra del fabbricato e non si estendano ai piani superiori, dove sarebbero quindi sostituiti da elementi in muratura portante (Figura 1.38). Per quanto riguarda invece i pilastri interni (Figura 1.37b), essi si estendono per tutta l'altezza del fabbricato; mentre al piano terra presentano una sezione circolare armata presumibilmente con 7 ferri (Figura 1.36), ai piani superiori sono caratterizzati da una sezione quadrata con 4 ferri di armatura (Figura 1.38). Si osserva che nelle piante storiche il piano primo è indicato come "piano ammezzato" e quindi nelle figure seguenti la denominazione attuale dei piani risulta sfalsata rispetto a quella storica. Dall'esame della documentazione storica e dai sopralluoghi effettuati è stata inoltre evidenziata la presenza di alcune travi in c.a., che collegano i pilastri interni,

garantendo così l'appoggio al solaio (Figure 1.37b). Si ritiene inoltre che anche i pilastri del portico esterno siano collegati da travi in c.a. e che ulteriori travi perimetrali siano presenti in corrispondenza del solaio di copertura del piano terzo, a sostegno della muratura sovrastante (al piano quarto, infatti, la sagoma dell'edificio si rastrema per la presenza del terrazzo; Figura 1.40a). Per quanto riguarda invece gli elementi in muratura portante, si ritiene che essi siano stati ragionevolmente realizzati in mattoni pieni disposti a più teste, vista l'epoca di costruzione dell'edificio e la sua importanza; ciò sembrerebbe confermato anche dall'esame di una porzione di muratura priva di intonaco visibile dal cortile interno (Figura 1.40b). L'effettiva composizione della muratura, così come la sua tessitura andranno comunque verificate nelle successive fasi d'indagine. Si ricorda inoltre che la muratura perimetrale che si estende sul lato opposto a Piazza Caduti per la Libertà risulta in comune con i fabbricati posti in adiacenza, quindi potrebbe risalire ad un'epoca precedente la costruzione dell'edificio.

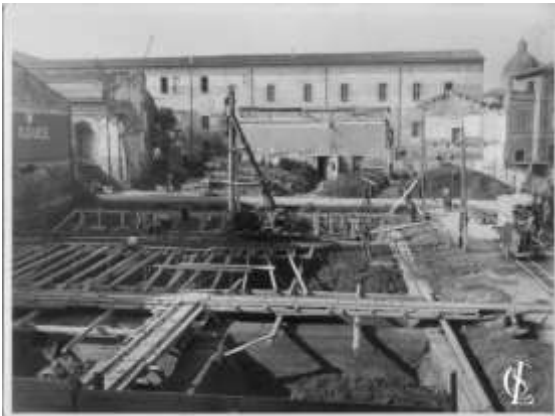
demolizioni dell'aggregato, nonché all'abbattimento dell'Accademia di Belle Arti. Ciò è documentato dalle fotografie d'epoca riportate in Figura 2.7, che testimoniano anche l'inizio dei lavori di costruzione delle fondazioni del Palazzo delle Corporazioni (ovvero dell'attuale sede S.T.B.). Tali lavori sono stati eseguiti dalla CMC di Ravenna, che aveva già in precedenza realizzato il Palazzo dell'INA sulla parte opposta di Piazza Caduti per la Libertà. Nella medesima fotografia di Figura 2.7a è inoltre visibile il muro terminale dell'aggregato (per la parte posta sul lato di via Baccarini, con il cartellone "W il duce"), non interessato dalle demolizioni. In adiacenza a tale parete, sostenuta e rinforzata alla base da residui di murature disposti a formare dei contrafforti, verrà successivamente costruito il muro del vano scale secondario della sede S.T.B.

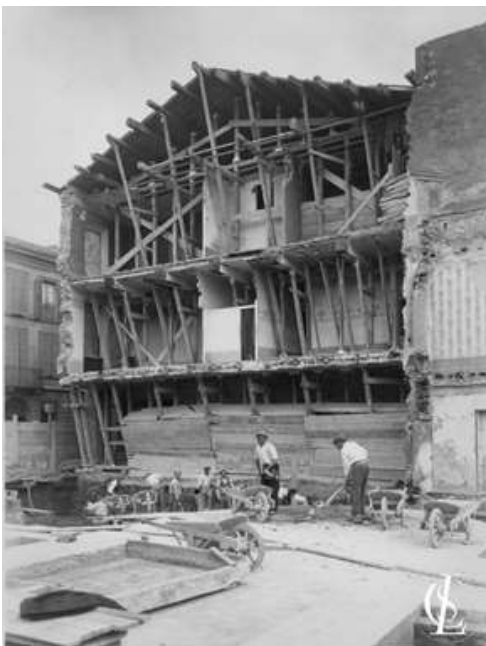
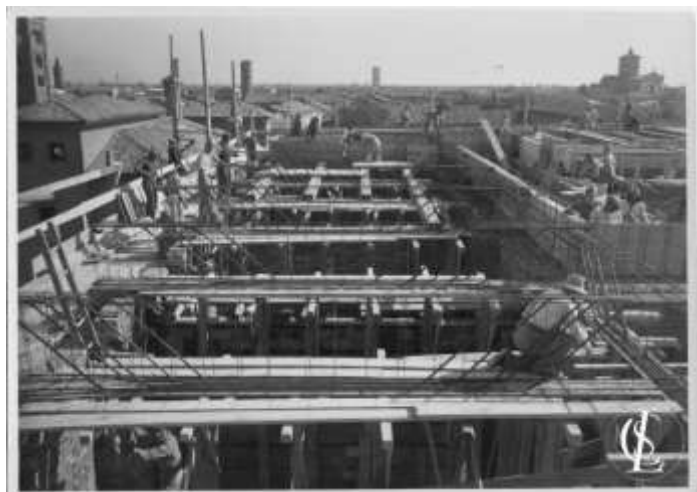
Figura 2.8 – (a) Demolizione del muro di confine tra l'aggregato edilizio preesistente e la futura sede del Palazzo delle Corporazioni (attuale sede S.T.B.), nella parte prospiciente via Mazzini; (b) realizzazione delle gabbie di armatura delle travi in c.a. poste al terzo piano della sede S.T.B.

Per quanto riguarda invece la parte di aggregato su via Mazzini, le foto storiche (Fig. 2.8a) evidenziano come il muro di confine tra gli edifici preesistenti e la futura sede del Palazzo delle Corporazioni sia stato invece abbattuto, per permettere la successiva costruzione di un'unica parete comune. L'avanzamento dei lavori di costruzione del Palazzo è testimoniato dalla foto di Figura 2.8b, nella quale si notano le gabbie di armatura delle travi in c.a. al terzo piano del fabbricato.

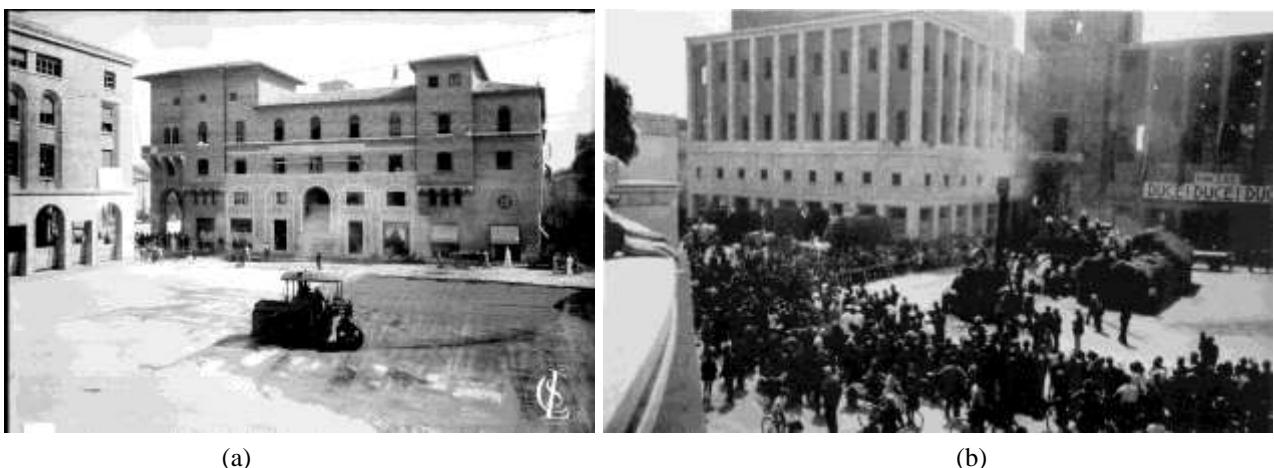
Figura 2.13 – (a) Lavori di pavimentazione della piazza; (b) vista della piazza ormai ultimata, nel 1942.

Le immagini costituiscono poi ulteriore conferma del fatto che l'ultimo pilastro del porticato del Palazzo risulta in parte in c.a. e in parte in muratura.

Infine, le fotografie d'epoca riportate nelle Figure 2.12, 2.13b (quest'ultima risalente al 1942) mostrano il Palazzo ormai ultimato, unitamente alla torre e al loggiato non ancora rivestiti.

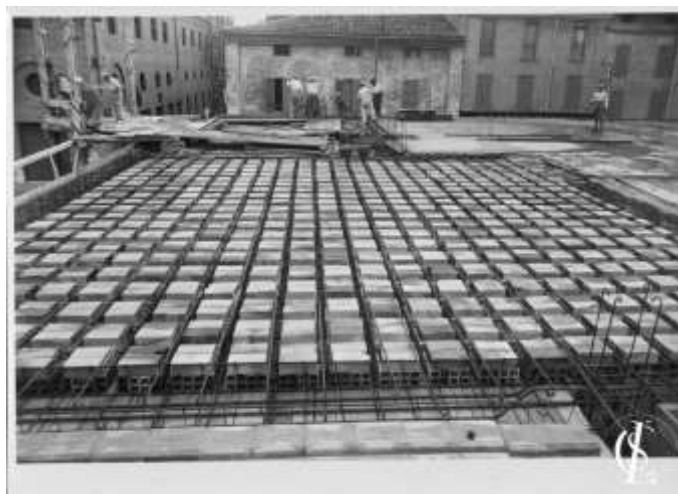
Figura 2.18 – Realizzazione dei solai tra piano terra e piano primo, nella porzione di fabbricato prospiciente Piazza Caduti per la Libertà.

La conformazione di questa porzione di solaio risulta essere, nella parte centrale di porticato (riquadro rosso di Fig. 2.17), solaio a nervature incrociate con interasse tra i travetti pari a circa 40 cm in entrambe le direzioni, confermato anche da quanto riportato nella relazione di collaudo. Si

La medesima fotografia sembrerebbe anche confermare la presenza, nei campi di solaio laterali (riquadri rosso e blu, Fig. 2.17), di una soletta di 9 cm (come indicato anche nella relazione di collaudo), mentre nelle altre porzioni lo spessore dei solai del piano dovrebbe ridursi verosimilmente a 5 cm come indicato sugli elaborati dell'epoca. Ingrandendo l'area della fotografia nella zona ove termina il getto – ancora in fase di realizzazione (Fig. 2.19) – è infatti possibile notare come tra i ferri di estradosso del solaio a nervature incrociate e il livello inferiore del getto di completamento sia presente un corso di mattoni, e quindi una differenza d'altezza di almeno 4-5cm. Quest'ultima, sommata allo spessore del getto stesso, permetterebbe quindi di ottenere lo spessore di 9 cm dichiarato nella relazione di collaudo.

La medesima fotografia di Figura 2.18, di cui si riporta un altro ingrandimento in Figura 2.20, ha permesso di ottenere preziose informazioni anche sul solaio presente nelle zone d'angolo del porticato (riquadro verde di Fig. 2.17), che risulta comporsi di una piastra continua in c.a. all'intradosso del solaio, rinforzata tramite barre d'acciaio disposte a raggiera, secondo una disposizione simile a quella riportata nelle tavole d'epoca (Fig. 2.17).

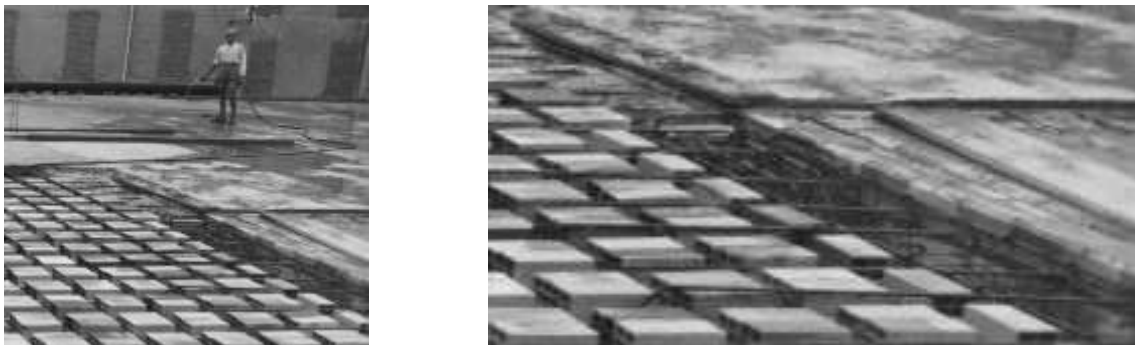
Figura 2.19 – Ingrandimento della zona d'interruzione del getto.

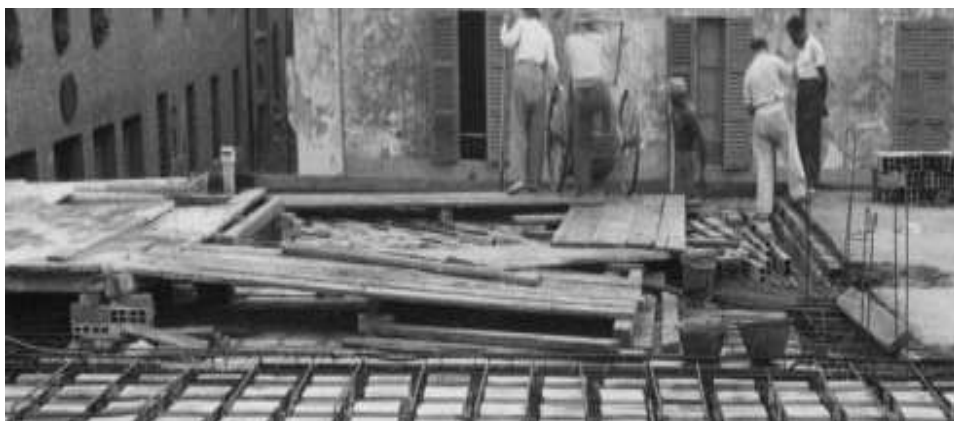
Figura 2.20 - Ingrandimento della fotografia di Figura 2.18, in cui è visibile la realizzazione dei solai d'angolo.

Dalla fotografia di Figura 2.20 è possibile vedere come il campo di solaio in esame presenti al suo interno dei travetti in c.a. disposti a raggiera, realizzati mediante l'interposizione di mattoni forati messi di costa, utilizzati come alleggerimento. Come si può notare, i mattoni sono stati omessi nella porzione terminale di solaio posta in prossimità del pilastro, su cui convergono le barre d'armatura disposte a raggiera, dove è stato quindi effettuato un getto pieno. Dalla medesima fotografia si può inoltre desumere che l'estradosso degli elementi in laterizio si trovi pressoché alla medesima quota sia nel campo di solaio d'angolo che in quello centrale, e che pertanto lo spessore della soletta superiore risulti pari a 9 cm per tutta la fascia di solaio prospiciente Piazza Caduti per la Libertà (riquadri verdi, blu e rosso di Fig. 2.17).

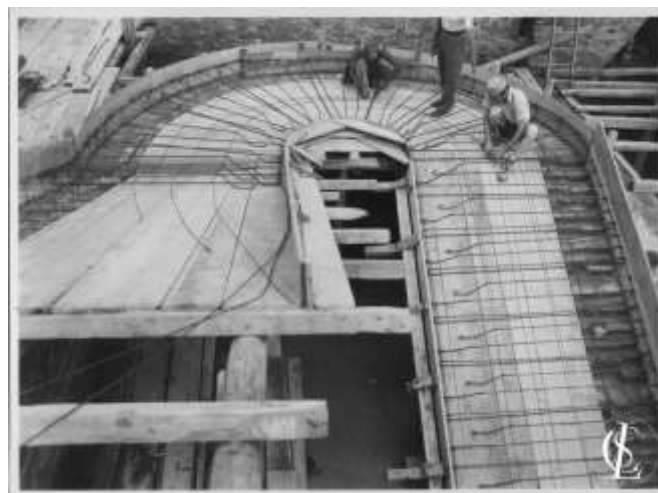
Figura 2.25 - Realizzazione della prima rampa dello scalone principale.

L'approfondimento delle indagini storiche ha infine portato al reperimento di una fotografia d'epoca (Fig. 2.25) che mostra le fasi realizzative della rampa dello scalone principale. La fotografia conferma le informazioni riportate nelle tavole storiche di progetto, in cui la scala risulta avere una struttura portante composta da una soletta a sbalzo incastrata in un cordolo rampante in c.a. (Fig. 2.26).

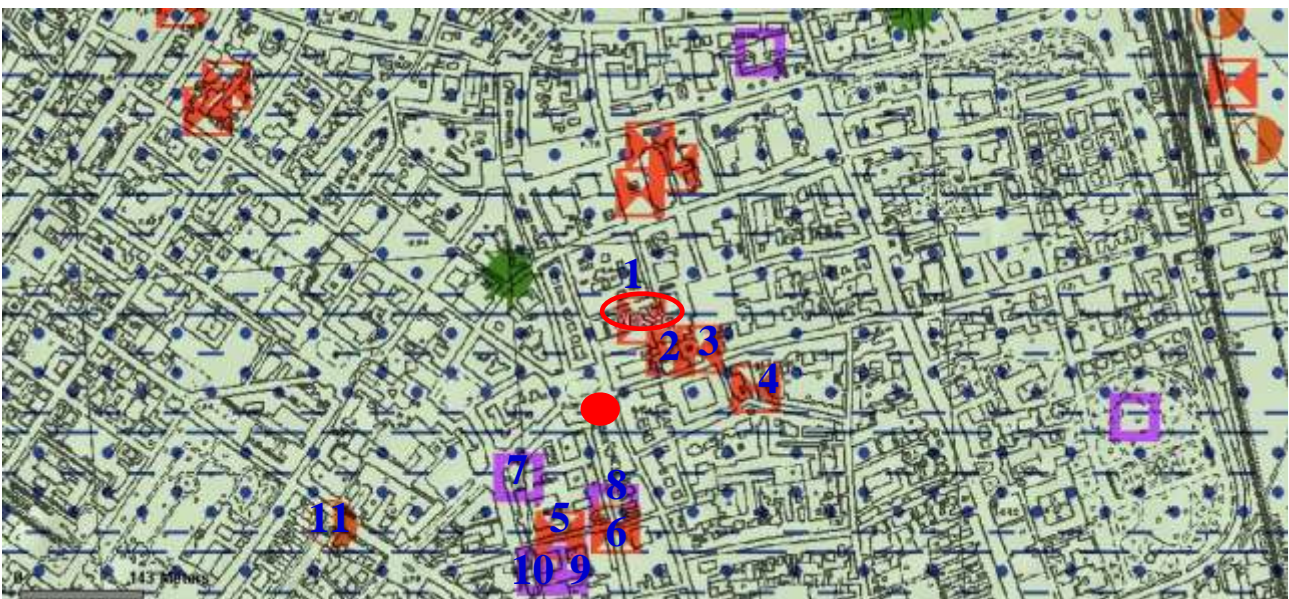
Figura 3.3 – Dettaglio della Cartografia dei Suoli della Regione Emilia Romagna, con indicazione dei sondaggi.

Come detto, nel territorio circostante l'area di intervento affiora proprio l'unità di Modena AES8a . Maggiori informazioni sulle caratteristiche dei terreni limitrofi all'edificio oggetto di indagine si possono inoltre dedurre dai risultati di alcuni sondaggi effettuati nelle immediate vicinanze dello stabile in oggetto, i cui risultati sono sempre disponibili sul sito del Servizio Geologico Sismico e dei Suoli della Regione Emilia Romagna. In particolare, in Figura 3.3 è riportato un dettaglio della Cartografia dei Suoli della Regione Emilia Romagna, in cui sono indicate la posizione dell'edificio in esame (in rosso), nonché l'ubicazione dei punti in corrispondenza dei quali sono stati effettuati dei sondaggi geotecnici: in arancione i carotaggi continui (n. 1-6), in viola i sondaggi distruttivi (n. 7-10), con cerchio arancione le prove C.P.T. (n. 11) ed in verde gli eventuali pozzi. Dal medesimo sito è stato possibile scaricare i risultati dei sei carotaggi più vicini alla struttura, che distano dai 120 ai 220 m dalla stessa (Figure 3.4-3.7), dei quattro sondaggi distruttivi, anch'essi effettuati a circa 120 m dall'edificio (Figura 3.8-3.9), e di una prova C.P.T. realizzata a circa 340 m di distanza (Figura 3.10), che sono riportati di seguito. Come si può notare, le indagini geotecniche, spinte ad una profondità variabile tra i 20 e i 40 m, hanno evidenziato una tessitura principalmente caratterizzata da sabbia limoso argillosa, tipica dei depositi alluvionali presenti nella zona ravennate.

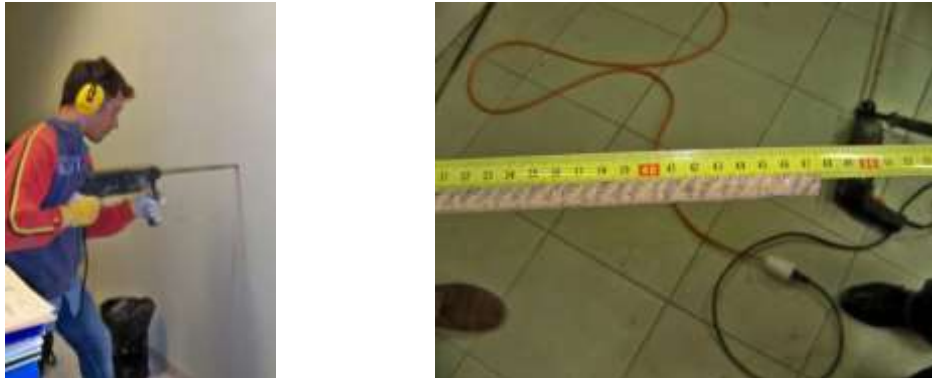
Figura 5.1 – Verifica di alcuni spessori murari tramite esecuzione a campione di fori col trapano.

La prima fase del rilievo è consistita nella misura delle dimensioni delle pareti e delle diagonali di tutti gli ambienti interni accessibili del fabbricato, andando inoltre a controllare la posizione, la profondità e la larghezza delle nicchie eventualmente presenti e lo spessore dei muri. Nei casi in cui lo spessore murario non è risultato deducibile dalla misurazione degli stipiti di porte e finestre, si è proceduto alla realizzazione a campione di alcuni fori con il trapano nelle pareti, in modo da confermare i dati presenti nelle tavole a disposizione e in quelle appartenenti al progetto esecutivo originale (Figura 5.1).

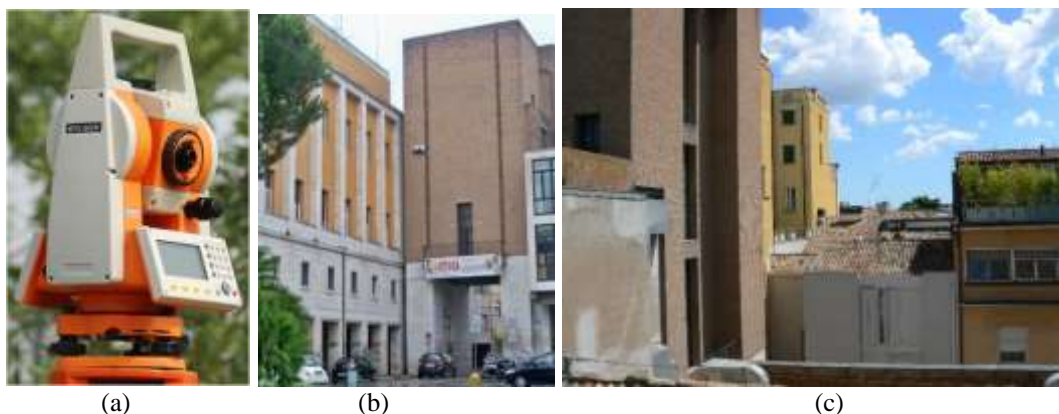
Figura 5.2 – (a) Stazione totale utilizzata per il rilievo degli esterni; edifici in adiacenza al fabbricato in esame che hanno parzialmente ostacolato il rilievo degli esterni: (b) torre su via Baccarini; (c) aggregato edilizio retrostante il Palazzo, visto dal lato di via Baccarini.

Successivamente, si è proceduto al rilievo degli esterni e alla definizione del perimetro dell'immobile, tramite stazione totale (Figura 5.2a). La battitura di alcuni punti non è tuttavia risultata possibile a causa della presenza dei fabbricati in adiacenza che hanno parzialmente ostruito la visuale (la torre su via Baccarini e gli edifici in aggregato sul prospetto posteriore, Figura 5.2b-c).

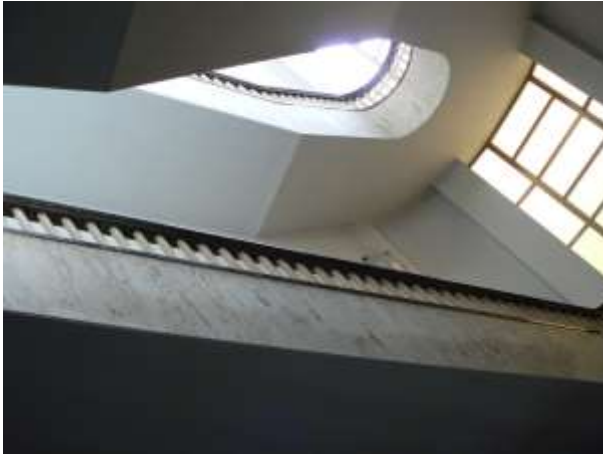
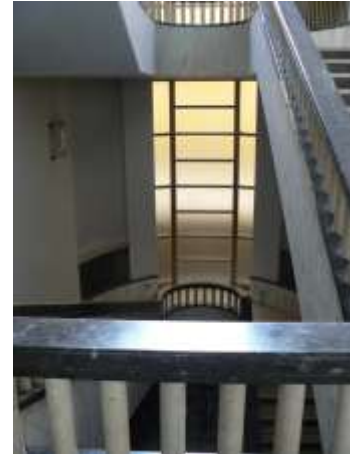
Figura 5.7 – Profilo curvilineo della parte terminale della scala principale.

Altri problemi riscontrati durante la fase di rilievo hanno riguardato la corretta misurazione del raggio di curvatura della parte terminale del vano scala principale, caratterizzato da un profilo curvilineo (Figura 5.7). Questa misura è stata effettuata posizionando il distanziometro laser su un treppiede con una base capace di ruotare, in modo da rilevare la distanza degli spigoli dal punto noto sul quale è stato posto il distanziometro.

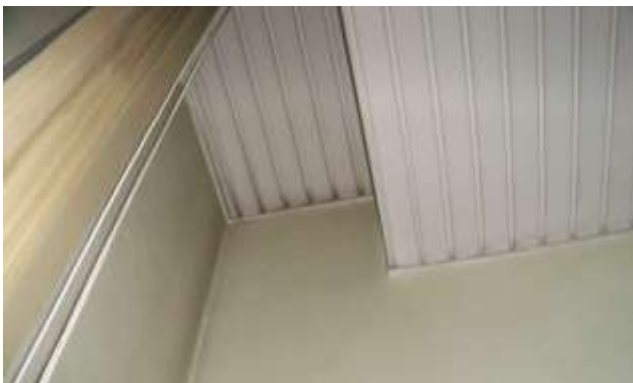
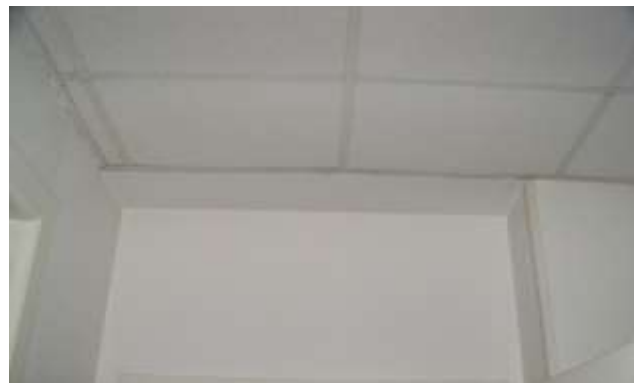
Figura 5.8 – Esempio di controsoffitti: (a) fissi e (b) mobili.

Altre difficoltà sono state incontrate nella misurazione delle altezze di interpiano, a causa della presenza di numerosi controsoffitti fissi e mobili che hanno impedito una misura diretta della quota di intradosso del solaio (Figura 5.8). In tal caso si è fatto generalmente riferimento alle misure riportate nella tavole storiche. Anche nel caso dei controsoffitti mobili, lo smontaggio dei pannelli non è stato infatti inizialmente possibile a causa delle elevate altezze di interpiano; si è provveduto tuttavia ad eseguire questa operazione a campione durante la fase di rilievo materico-strutturale, grazie alla disponibilità di un trabattello. In tal modo è stato possibile verificare la veridicità delle assunzioni fatte.

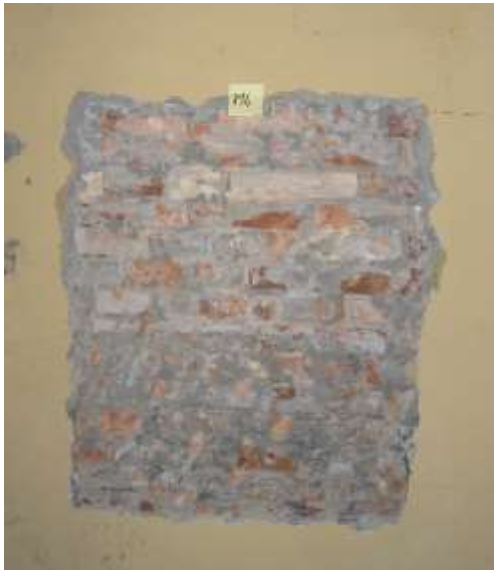
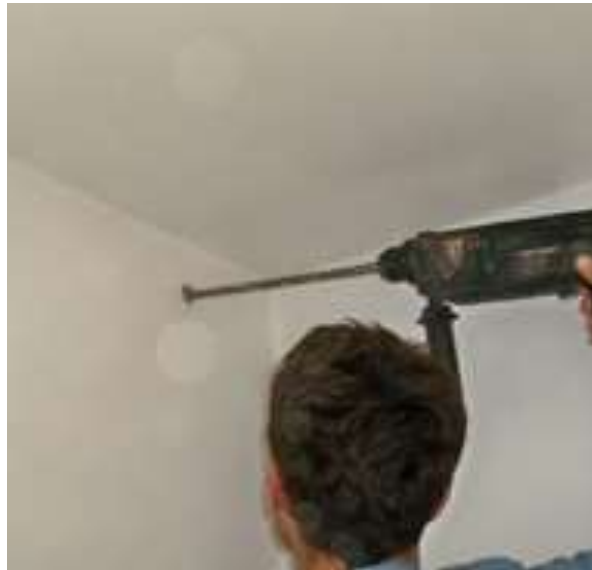
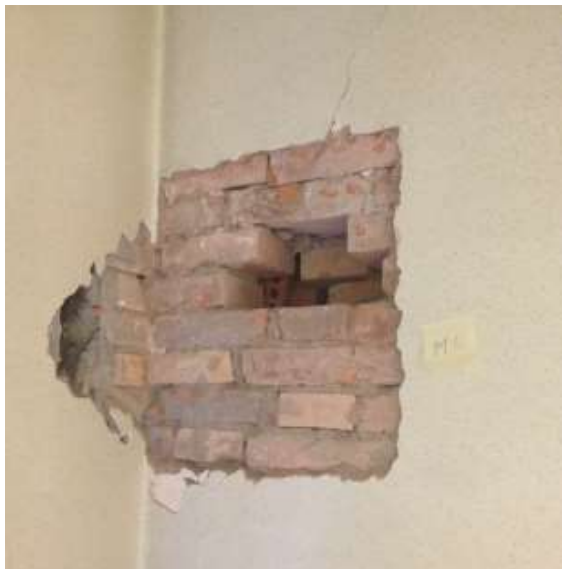
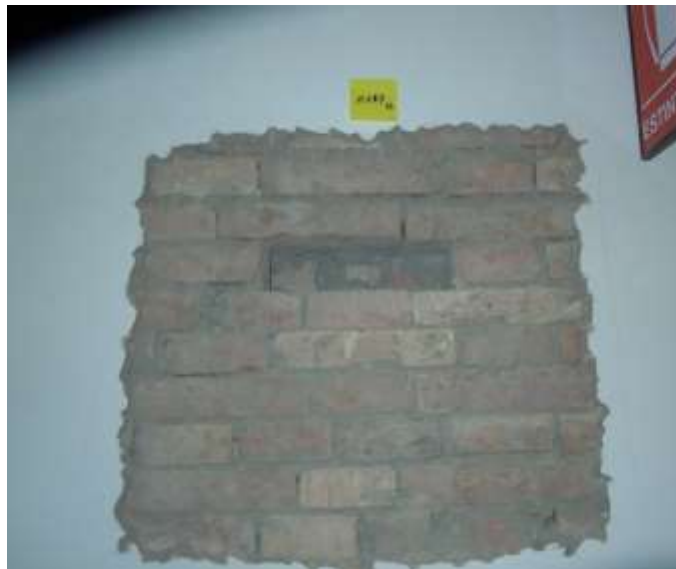
Figura 5.49 – (a) Rimozione dell'intonaco dalla parete; (b) esecuzione di foro con trapano per ricavare lo spessore murario; (c) e (d) prelievo di campioni di laterizio e malta, da sottoporre successivamente a prove specialistiche.

- nelle parti già prive di intonaco è stata eseguita un'ispezione visiva della tessitura muraria; nelle altre zone, tale esame è stato preceduto dalla messa a nudo di una porzione di parete di dimensioni idonee (Figura 5.49);
- laddove possibile, sono stati eseguiti piccoli fori con trapano per ricavare lo spessore dei setti (Figura 5.49b);
- in alcuni dei punti esaminati (Figura 5.49 c e d) sono stati prelevati dei campioni di laterizio e di malta da sottoporre ad indagini specialistiche di laboratorio (prove di compressione per i mattoni e prove di identificazione e classificazione mineralogica per la malta).

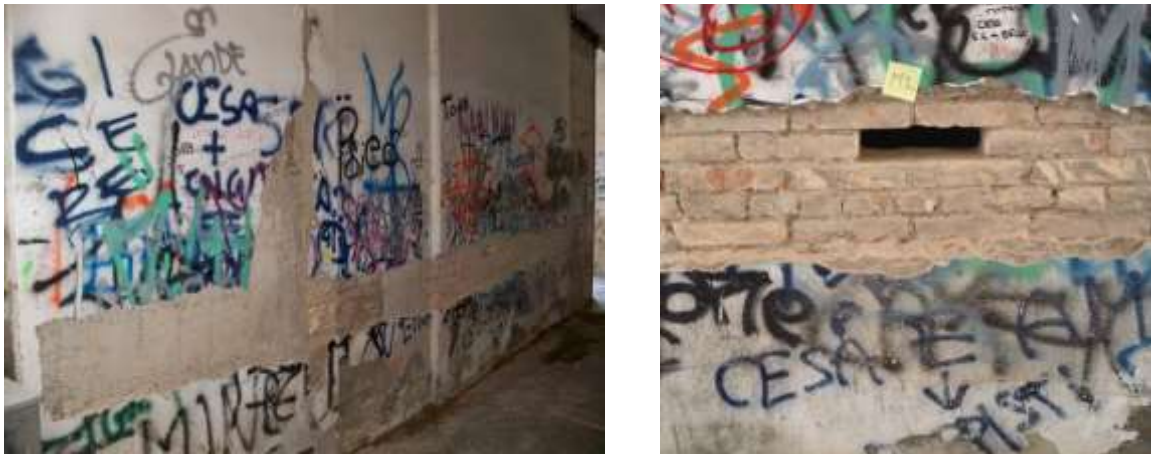
Figura 5.50 – (a) Rimozione dell’intonaco dalla parete in corrispondenza della torre su via Baccarini; (b) prelievo di un mattone.

Per quanto riguarda la zona limitrofa alla torre su via Baccarini, al piano terra è stata prevista la rimozione di una striscia di intonaco di altezza pari a 1m lungo tutta la parte intonacata del porticato esterno (punto M1, Figura 5.50), in modo tale da controllare l'effettiva presenza di elementi in c.a., intercalati da pilastri in muratura, come previsto nel progetto originario della CMC. Come si vede dalla Figura 5.51, la rimozione dell'intonaco ha consentito l'individuazione di un setto in c.a. non indicato sulle tavole di lunghezza pari a 1.45m, seguito da una fila di mattoni di larghezza 0.28 m, da un pilastro in muratura di larghezza 0.60 m (indicato con P1 in Figura 5.51) e da un pilastro in c.a. di larghezza 0.64 m (indicato con P2 in Figura 5.51). Le dimensioni di tali pilastri e la loro posizione hanno confermato quanto indicato nella tavola storica del progetto esecutivo, di cui è riportato uno stralcio in Figura 5.51c. Non è stato invece possibile eseguire sondaggi in grado di evidenziare i pilastri P3 e P4, che dovrebbero essere rispettivamente in muratura e c.a., in quanto ricoperti dal rivestimento in lastre di finto travertino, non rimovibile. Tra i pilastri P2 e P3 è attualmente presente una parete di muratura, non indicata nel progetto originario. Il prelievo di un mattone (Figura 5.50b) ha permesso di verificare che si tratta di una muratura a una testa, che nasconde la struttura retrostante della torre, che a questo piano è cava all'interno (Figura 5.52).

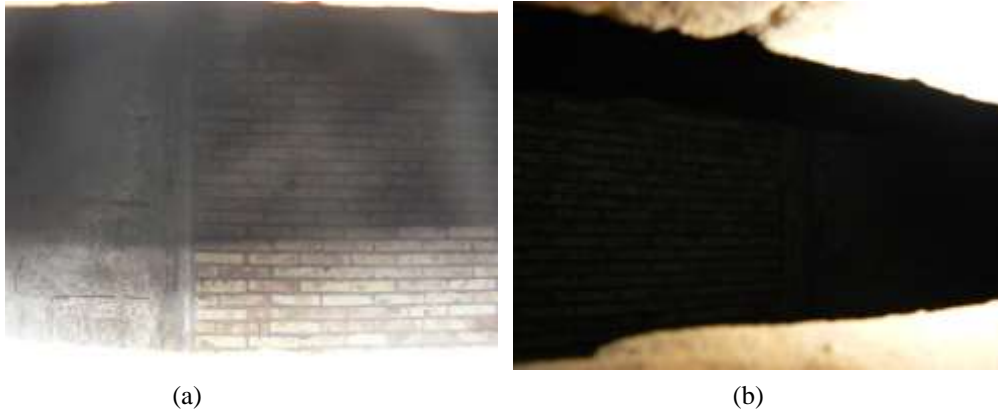
Figura 5.52 – Vista dell'interno della torre, dal "buco" ottenuto tramite prelievo del mattone M1.

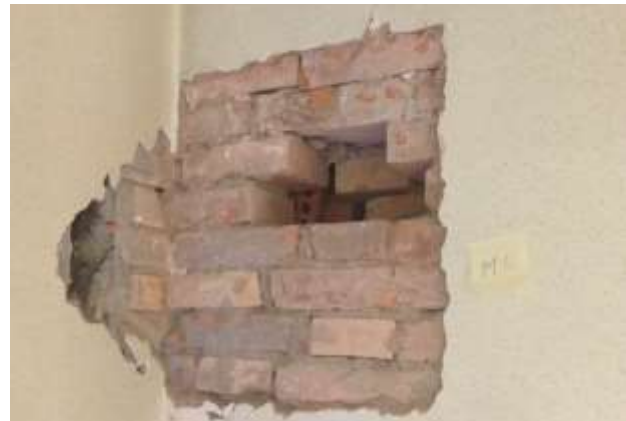
Figura 5.54 – Verifica della presenza di elementi di collegamento trasversali nello spessore murario: (a) sondaggio M10 su una parete interna al piano 1°; (b) sondaggio M16 su una muratura perimetrale al piano 2°.

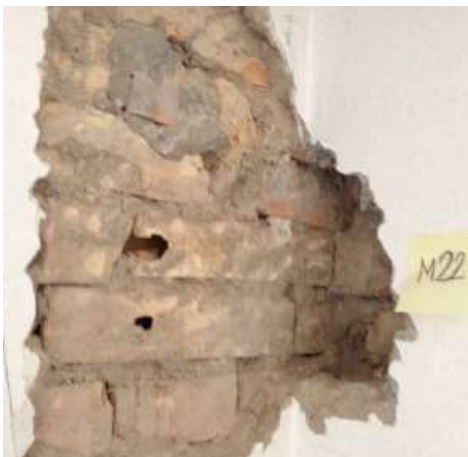
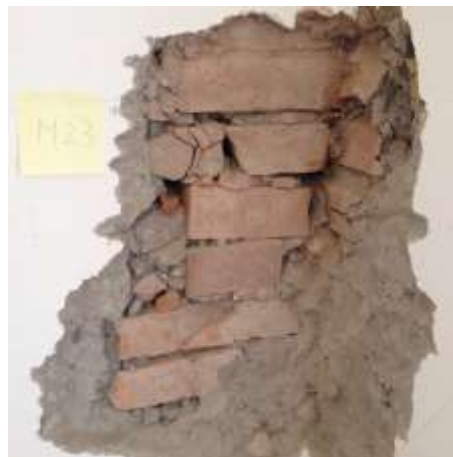
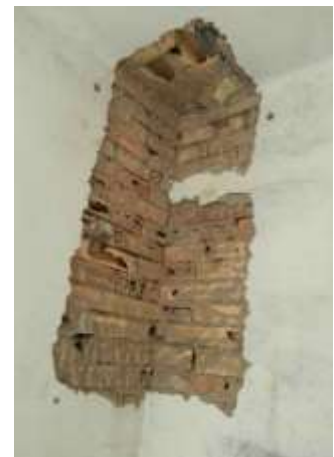
Figura 5.55 – Peggioramento della qualità muraria ai piani superiori: presenza di (a) filari di mattoni forati e (b) mattoni rotti al piano quarto; (c) muratura del piano quinto realizzata interamente in mattoni forati (M25).

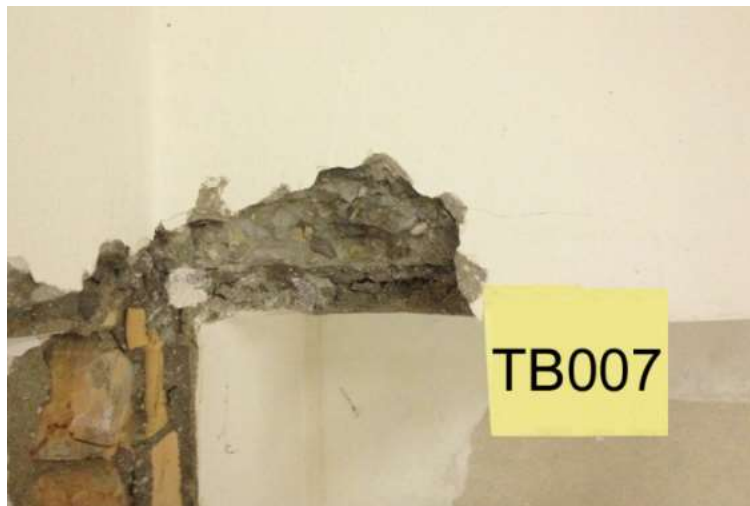
Figura 5.63 – Sondaggio sulla trave TB007 al piano terra.

simmetricamente in pianta) e due ferri piegati centrali. Si sottolinea che per la trave TB007 di Figura 5.60b e 5.62, il saggio diretto è stato arrestato prima del raggiungimento della barra, dato l'elevato spessore del copriferro presente (sono stati infatti rimossi 6 cm di ricoprimento, comprensivi di intonaco, Figura 5.63).

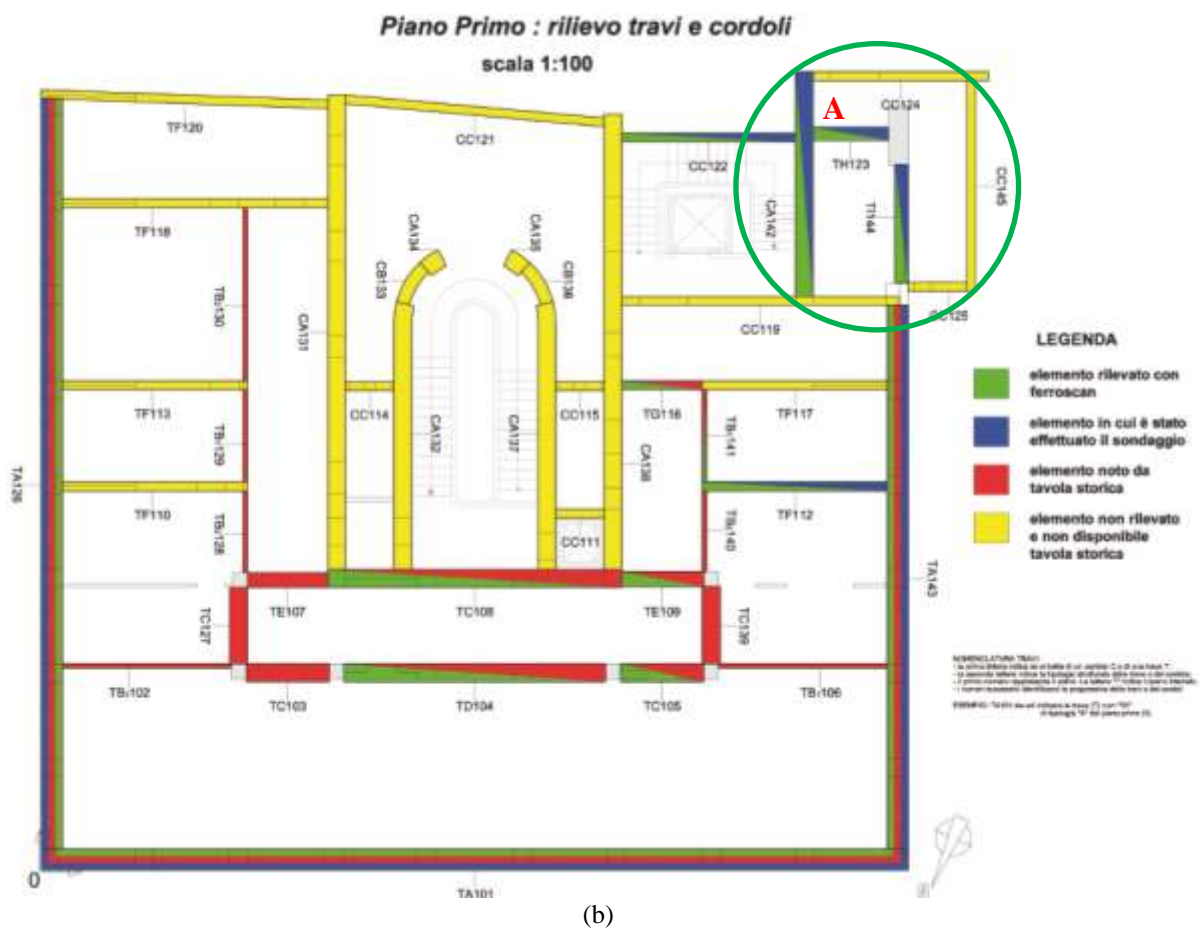
Figura 5.66 – (a) Estratto del progetto esecutivo del 1937, con indicazione in pianta delle travi al piano primo; (b) pianta con indicazione della nomenclatura adottata per le travi del piano primo.

Per quanto riguarda il piano primo, è stata innanzitutto verificata la presenza di alcune travi non riportate nel progetto preliminare, ma indicate nella pianta del progetto esecutivo del 1937. Come si evince dall'esame di Figura 5.66, le travi in questione (indicate con TF) si estendono al di sopra dei muri trasversali interni dell'edificio, paralleli al prospetto principale e interessati da nicchie; sono inoltre presenti alcune travi annegate nel solaio in corrispondenza del corridoio principale (indicate con TG e TE). I sondaggi effettuati hanno confermato la presenza di tali elementi strutturali ed il loro ingombro in pianta; è stato inoltre possibile stabilire il numero di ferri all'intradosso (nonché il diametro di una delle barre correnti) per ciascuna tipologia considerata (Figure 5.67-5.68). Tali dati non erano indicati nelle tavole dell'epoca.

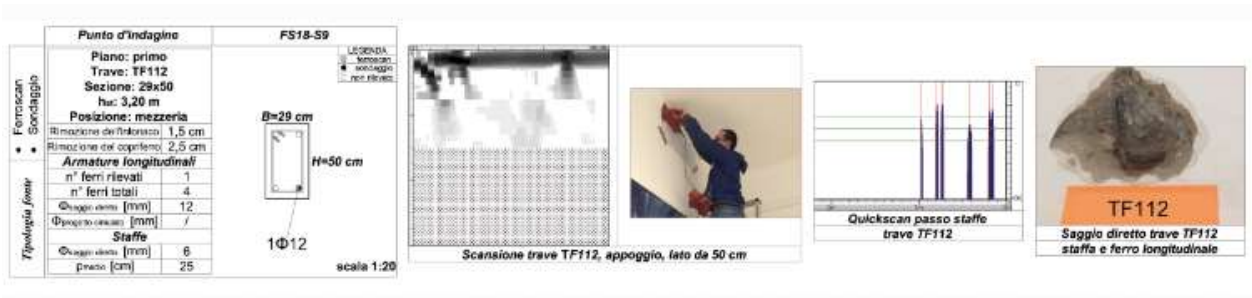
Figura 5.67 – Rilievo della trave TF al piano primo (sovrastante i muri interni con nicchie).

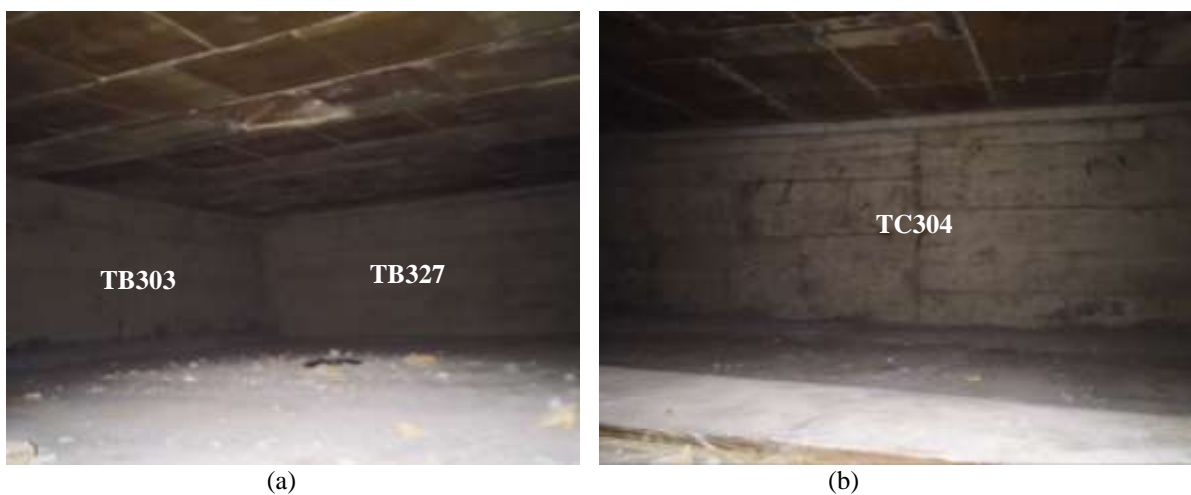
Figura 5.79 – Esame visivo delle travi del terzo piano poste in corrispondenza del corridoio centrale, lato Piazza.

Sempre sfruttando una delle botole esistenti, sono state inoltre controllate a vista la presenza e le dimensioni delle travi TB, TC e TL che interessano il corridoio principale nell'ala del fabbricato prospiciente Piazza Caduti della Libertà (es. Figura 5.79a-b). Non è stato invece possibile effettuare indagini più approfondite a causa delle ridotte dimensioni della botola e dell'eccessiva distanza tra la botola stessa e le travi in questione.

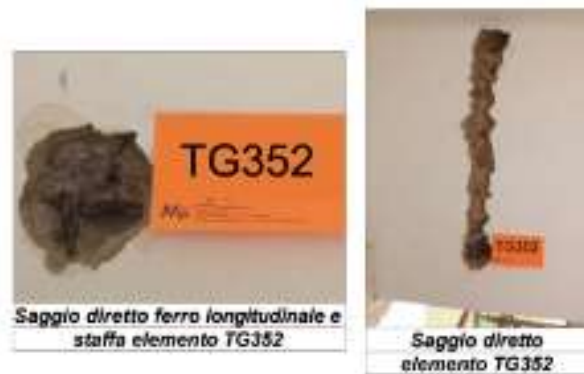
Figura 5.82 – Rilievo dell'elemento orizzontale in c.a. TG, lato corridoio principale al piano terzo (foto dei sondaggi).

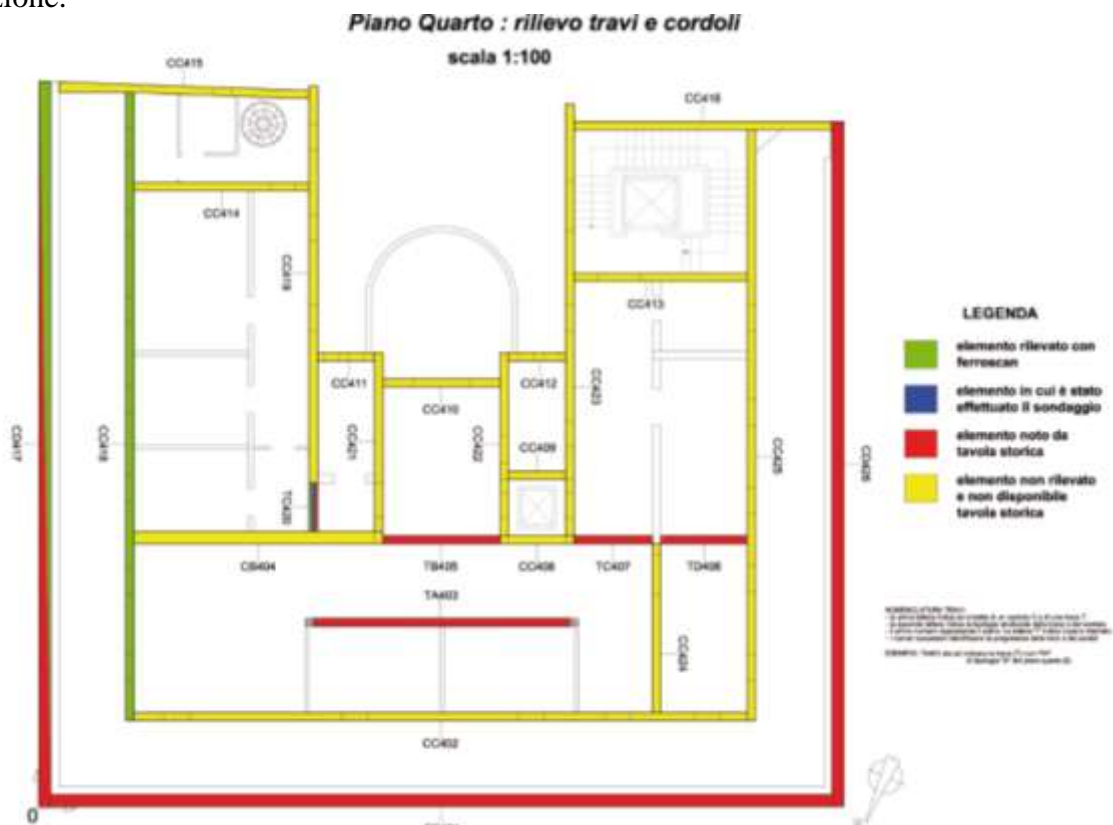
Figura 5.83 – Pianta con indicazione della nomenclatura adottata per le travi del piano quarto.

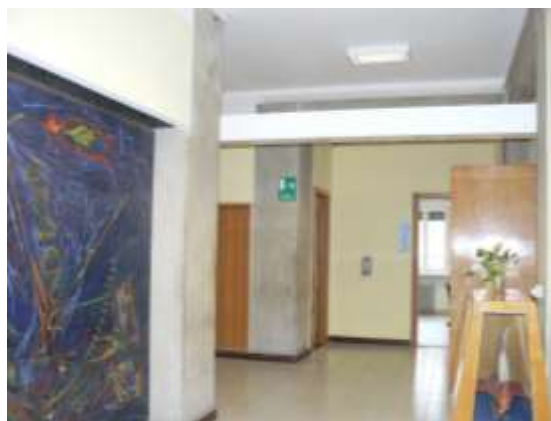
Figura 5.89 – Vista di alcuni pilastri al piano primo.

Al piano primo si è scelto di eseguire soltanto diffuse scansioni pacometriche, data la presenza di un intonaco più difficilmente ripristinabile (Figura 5.89). Le indagini condotte hanno permesso di confermare il numero di ferri indicati nelle tavole storiche, ovvero 4 a pilastro, nonché le dimensioni geometriche degli elementi stessi (Figura 5.90).

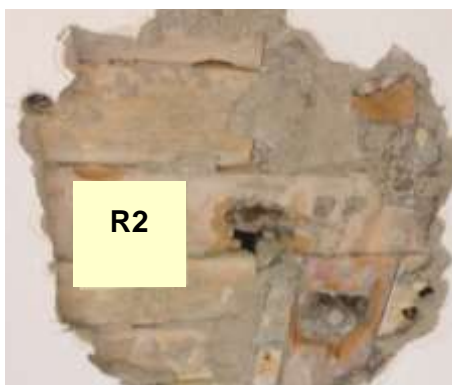
Figura 5.102 – (a) Scansione pacometrica della porzione di solaio in corrispondenza dell'ingresso principale del fabbricato, a piano terra; (b) estratto della relazione di collaudo; (c) saggio diretto.

(Figura 5.102). Il diametro delle barre è stato verificato tramite saggio diretto, che ha messo in luce la presenza di due barre incrociate, rispettivamente $\phi 12$ e $\phi 16$ (Figura 5.102c).

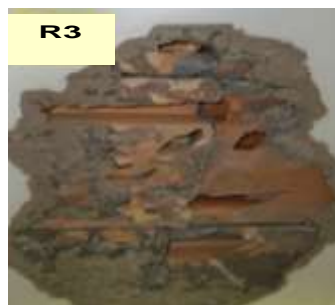
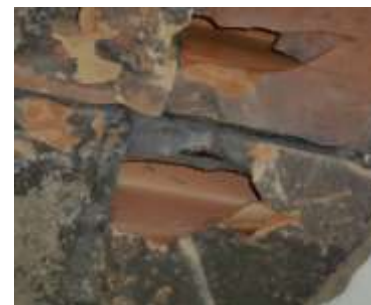
Figura 5.103 – (a) Scansione pacometrica FS10 e (b), (c) saggio diretto R3 al piano terra, lato via Mazzini.

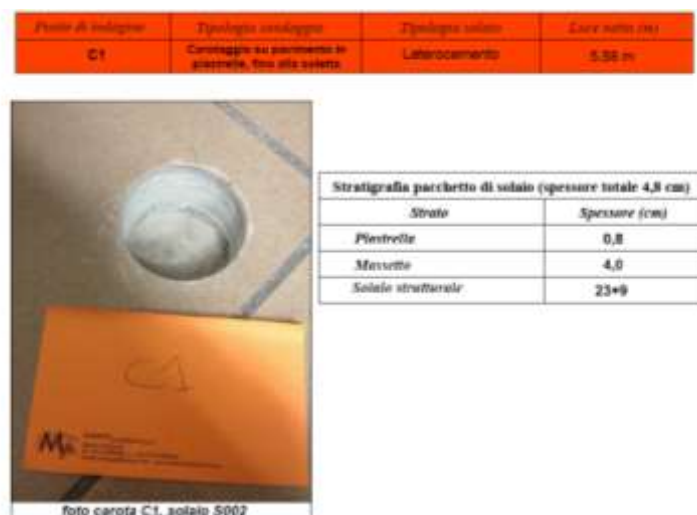
Figura 5.105 – Stratigrafia del pacchetto di solaio, come desunta dal microcarotaggio C1 all'estradosso del solaio di copertura del piano terra.

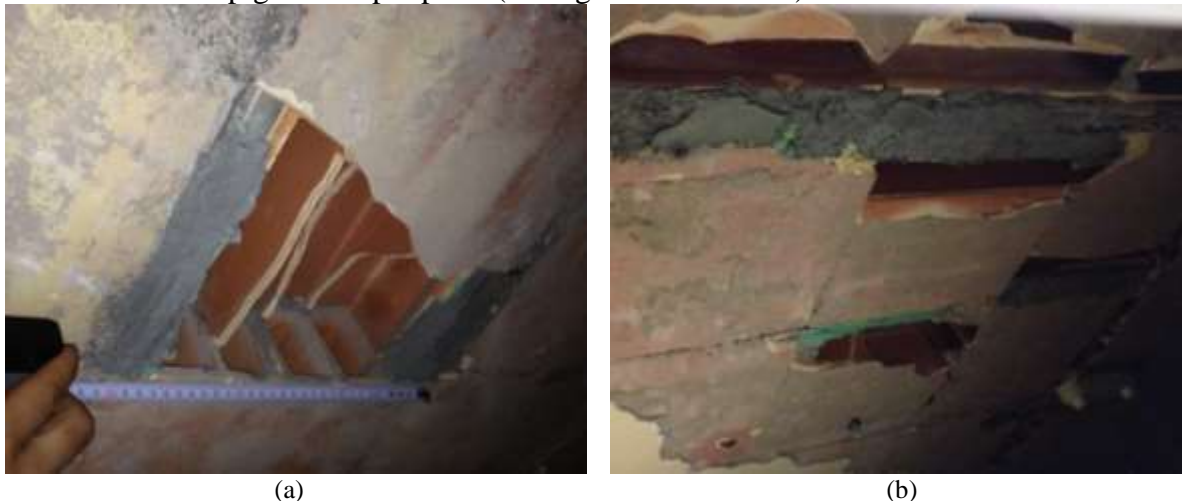
Figura 5.109 – Ispezione visiva del solaio di copertura del secondo piano (punto V5).

Per quanto riguarda il piano secondo, molti dei sondaggi inizialmente previsti sono diventati di fatto delle semplici ispezioni visive, dal momento che la rimozione di alcune pannellature del controsoffitto mobile presente in buona parte del corridoio principale ha evidenziato una significativa condizione di degrado del solaio sovrastante, con distacco dell'intonaco e sfondellamento delle pignatte in più punti (es. Figure 5.109-5.110).
