UNIVERSITA' DEGLI STUDI DI PARMA

Dottorato di ricerca in INGEGNERIA CIVILE

VALUTAZIONE AFFIDABILISTICA DELLA
SICUREZZA SISMICA DI UN EDIFICIO
ESISTENTE IN MURATURA E C.A.

Dottorando: Lorenzo Ferrari

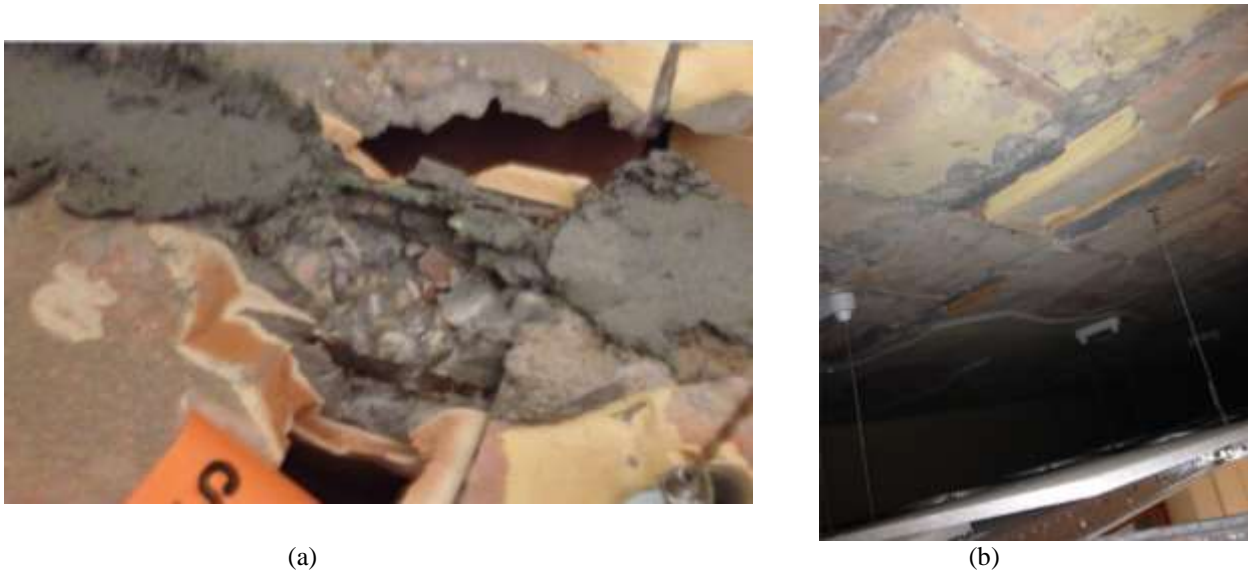
Figura 5.110 – Ispezione visiva del solaio di copertura del secondo piano (punti (a) V3 e (b) V4).

Per quanto riguarda il piano secondo, molti dei sondaggi inizialmente previsti sono diventati di fatto delle semplici ispezioni visive, dal momento che la rimozione di alcune pannellature del controsoffitto mobile presente in buona parte del corridoio principale ha evidenziato una significativa condizione di degrado del solaio sovrastante, con distacco dell'intonaco e sfondellamento delle pignatte in più punti (es. Figure 5.109-5.110).

Tali ispezioni, condotte in quota con l'ausilio di un trabattello, hanno permesso di verificare in più punti l'orditura dei solai indicata sugli elaborati a disposizione, nonché le dimensioni di travetti e pignatte, risultate rispettivamente pari a 5 cm e 30 cm (inclusivi di fondello inferiore in laterizio, a ricoprimento della nervatura). Il rilievo delle barre di armatura presenti nel travetto ha confermato la presenza di $2\phi 5$ e $1\phi 7$, sottolineando ancora una volta la generale attendibilità delle tavole del progetto preliminare. Si è inoltre provveduto ad effettuare la rimozione dell'intonaco in due locali non controsoffittati, che hanno confermato la presenza della stessa tipologia di solaio latero-cementizia a tutto il piano. Il solaio di copertura dell'ufficio, di spessore maggiore rispetto agli altri (16+5 cm anziché 12+5 cm), è risultato effettivamente armato con $2\phi 8$ e $1\phi 12$ (Figura 5.111°), come riportato nel progetto.

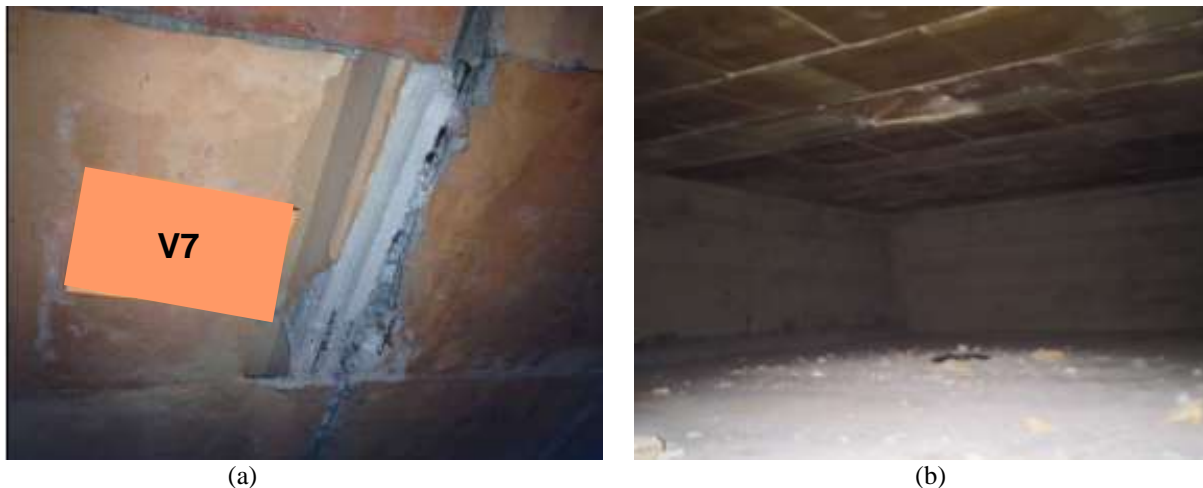
Figura 5.112 – Ispezioni visive (a) V7 e (b) V8 sul solaio di copertura del piano terzo.

Come già più volte ricordato in precedenza, il piano terzo è quasi interamente interessato dalla presenza di un controsoffitto fisso pesante, che non è stato possibile rimuovere in sede di rilievo materico-strutturale. Il controsoffitto in questione è ispezionabile mediante tre botole già esistenti, che hanno permesso di controllare a vista la tipologia di solai presenti (latero-cementizi) e l'orditura, risultata analoga a quella indicata sulle relative tavole del progetto preliminare (Figura 5.112). In corrispondenza del punto V7 è stato inoltre possibile controllare anche il diametro delle barre di armatura, anche in questo caso costituite da $2\phi 5$ e $1\phi 7$, in analogia agli altri piani.

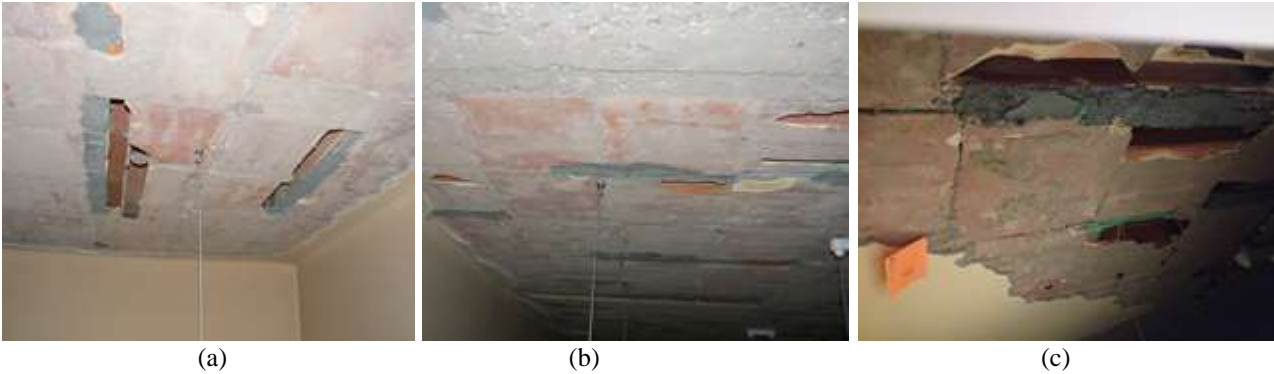
Figura 5.118 – Piano secondo: situazione di alcuni solai al di sotto dei controsoffitti.

degli uffici, non mostrano segni di degrado o di distacco dell'intonaco. E' tuttavia opportuno sottolineare che in alcuni locali sono stati effettuati interventi di manutenzione (che hanno impedito il rilievo dell'eventuale quadro fessurativo) e che sono presenti numerose zone controsoffittate, non sempre ispezionabili. Si sottolinea inoltre che la rimozione di alcune pannellature di controsoffitto al secondo piano ha evidenziato una situazione di significativo degrado dei solai sovrastanti (Figura 5.118), con distacco dell'intonaco e fenomeni localizzati di sfondellamento delle pignatte, con messa a nudo delle barre. Dai colloqui avuti con il personale del piano è emerso come il montaggio dei controsoffitti attualmente presenti si sia reso necessario proprio per coprire i solai ammalorati, a causa delle presenza di significative infiltrazioni di umidità; non è stato possibile tuttavia reperire informazioni circa la tempistica con cui tali interventi sono stati eseguiti.

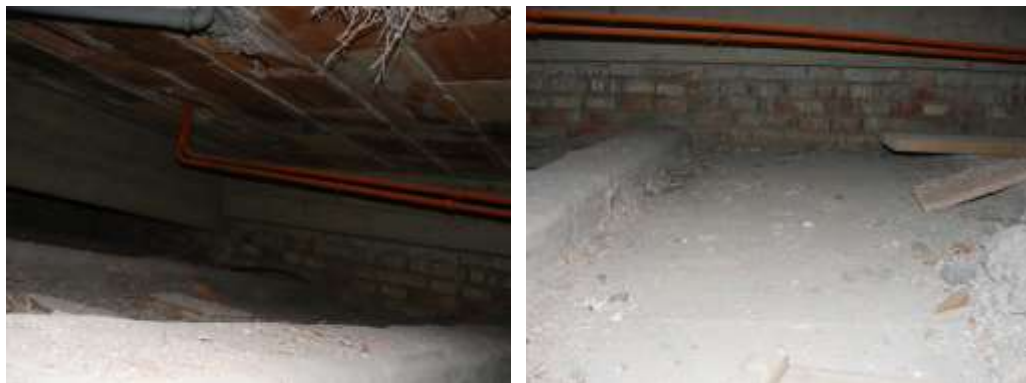
Figura 5.119 – Piano terzo: vista del controsoffitto fisso, come appare da una delle tre botole di ispezione presenti.

Le zone controsoffittate - ampiamente diffuse in tutto l'edificio - appaiono in buone condizioni. In un limitato numero di punti è stato inoltre possibile sollevare i pannelli del controsoffitto, rilevando in generale un buono stato di conservazione dei pendini a sostegno; tuttavia tale operazione non è stata ancora effettuata in modo diffuso per tutte le zone controsoffittate presenti nello stabile. Particolare attenzione deve essere prestata al piano terzo poiché è presente una controsoffittatura fissa costituita di elementi pesanti, che potrebbe dar luogo ad una situazione di vulnerabilità (Figure Figura 5.119-Figura 5.120). Il suo stato di conservazione, come visibile dalle tre botole d'ispezione presenti, sembra tuttavia discreto.

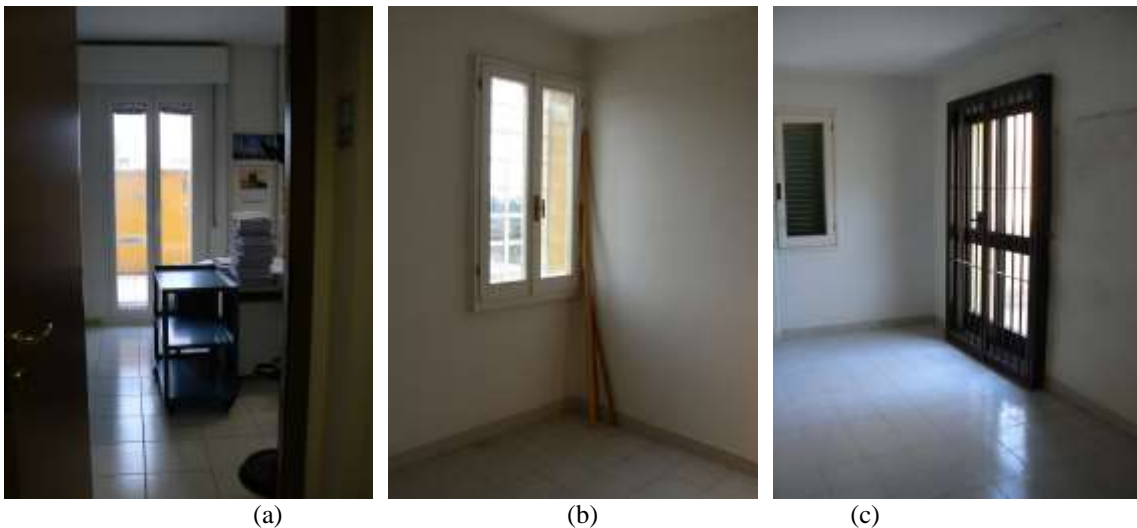
Figura 5.121 – Vista di alcuni infissi presenti nello stabile.

Gli infissi, i serramenti e le ringhiere appaiono generalmente in buono stato di conservazione (Figura 5.121).

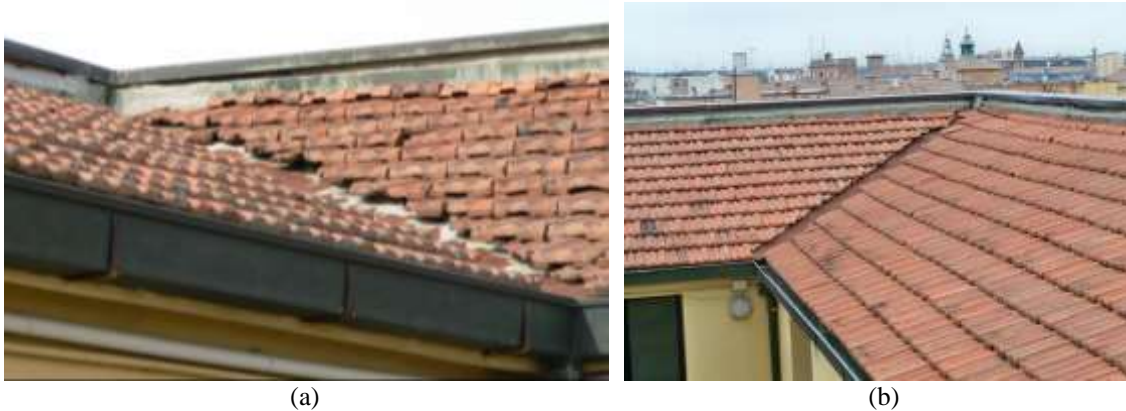
Figura 5.128 –Particolare del manto di copertura.

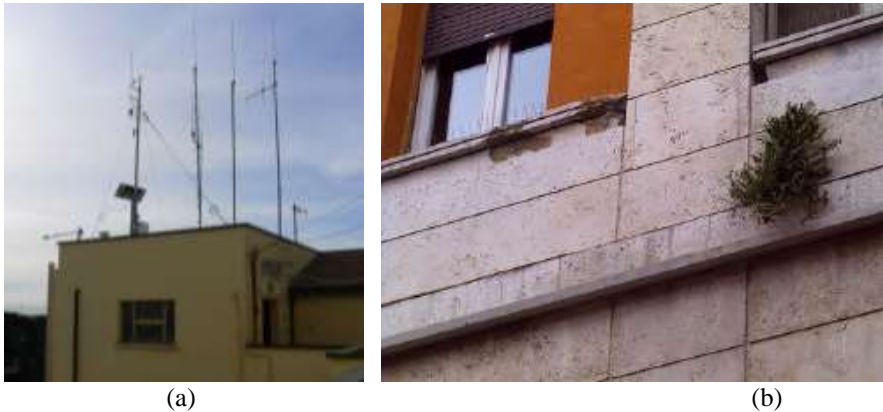
Figura 5.129 – (a) Antenne presenti sulla porzione piana della copertura; (b) degrado del rivestimento esterno.

Il rivestimento esterno in finto travertino, come già ampiamente sottolineato al paragrafo precedente, risulta fessurato in più punti ed appare interessato dalla presenza di organismi vegetali (Figura 5.129b). Sebbene ad una prima ispezione visiva non risultino evidenti danneggiamenti o distacchi significativi, sarebbe in ogni caso opportuno verificare il corretto fissaggio del rivestimento alle strutture portanti, specie con riferimento alle colonne di facciata.

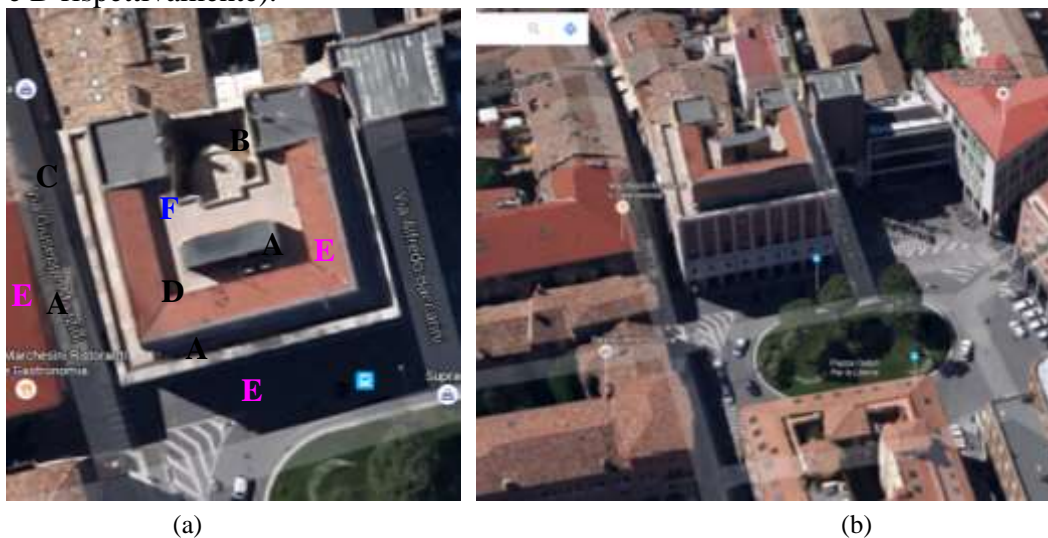
Figura 6.6 – Vista aerea della copertura della sede S.T.B. (da Google Maps).

Il coefficiente di forma μ_i è stato assunto pari a 0.8 sia per la copertura dei locali del 5° piano adibiti ad archivio/deposito, costituita da un'unica falda con pendenza del 30% (corrispondente quindi ad un'inclinazione di circa 18° ; Figura 6.6a, lettera A), che per quella, pressoché piana, del vano scale secondario (Figura 6.6a, lettera B), dell'appartamento (Figura 6.6a, lettera C) e del corpo centrale ove è ubicato l'arrivo dell'ascensore (Figura 6.6a, lettera D). Il medesimo coefficiente di forma è stato inoltre utilizzato per la valutazione del carico di neve sul terrazzo del 4° piano e sul balconcino presente nel lato sud dell'edificio (Figura 6.6a, lettere E ed F rispettivamente), per i quali la possibilità di accumulo risulta modesta. In tali zone, il carico della neve, agente in direzione verticale, è risultato quindi pari a $q_s = 1.2 \text{ kN/m}^2$.

Per quanto riguarda invece le porzioni di copertura adibite a terrazzo al piano 5° (Figura 6.6a,b), si è invece considerata la possibilità di accumulo della neve in presenza di vento, secondo quanto previsto nella Circ.617/09 al §C.3.4.5.6 per le coperture adiacenti a porzioni più elevate in assenza di parapetto (Figura 6.7). Nello specifico, i corpi più elevati privi di parapetto sono rappresentati dai depositi posti lungo il perimetro del terrazzo e dal corpo centrale, a copertura piana (Figura 6.6, lettere A e D rispettivamente).

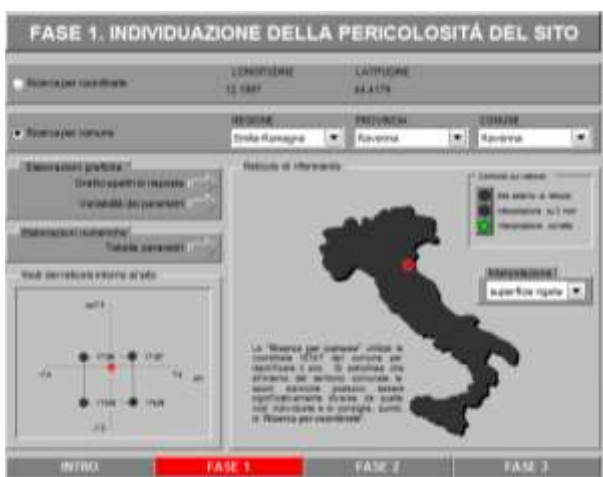
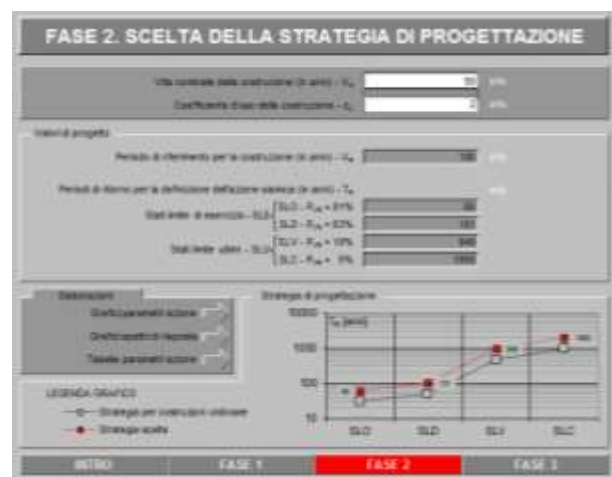
Figura 6.9 – (a) inserimento delle coordinate geografiche del sito; (b) inserimento dei parametri V_N e C_U .

I principali dati di input immessi nel software "Spettri-NTC" utilizzato per ricavare lo spettro di progetto sono quindi risultati essere (Figura 6.9-Figura 6.10):

- coordinate geografiche del sito in oggetto (lat. 44.415094°, long. 12.20005°),
- vita nominale $V_N = 50$ anni e coefficiente d'uso $C_U = 2$,
- categoria di sottosuolo C e categoria topografica T1.

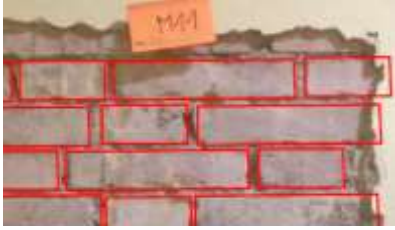
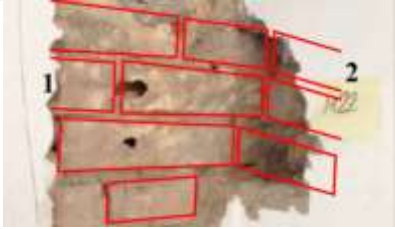
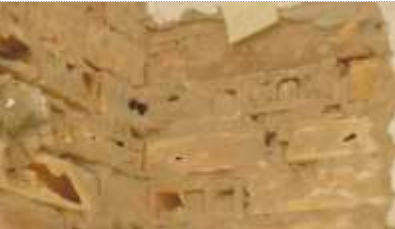
Tipologia di blocchi	Pesi per unità di volume [kN/m ³]	Immagine
<i>Mattoni pieni</i>	17.0

<i>Muratura "mista" in mattoni pieni e forati (rapporto 1:1 tra mattoni forati e pieni)</i>	14.0

<i>Mattoni forati</i>	11.0

Tabella 6.16 – Pesi per unità di volume delle pareti murarie dell'edificio in oggetto

Il peso proprio per i mattoni pieni è stato desunto a partire dai campioni prelevati in sito ed è risultato in media pari a 17 kN/m³. Per quanto concerne il peso dei mattoni forati, non noto da indagini specifiche, si è scelto di adottare il valore convenzionale di 11 kN/m³. In Tabella 6.16 vengono riportati i pesi per unità di volume per le varie tipologie di pareti presenti. Si sottolinea che il peso delle pareti costituite in parte da mattoni pieni e in parte da forati è stato calcolato come media tra i due tipi di laterizi costituenti la parete, assumendo tra loro un rapporto 1:1. Si precisa anche che i valori riportati in tabella sono stati debitamente maggiorati nel modello numerico per tenere conto anche del peso dell'intonaco e della malta, in funzione dello spessore medio rilevato in sito.

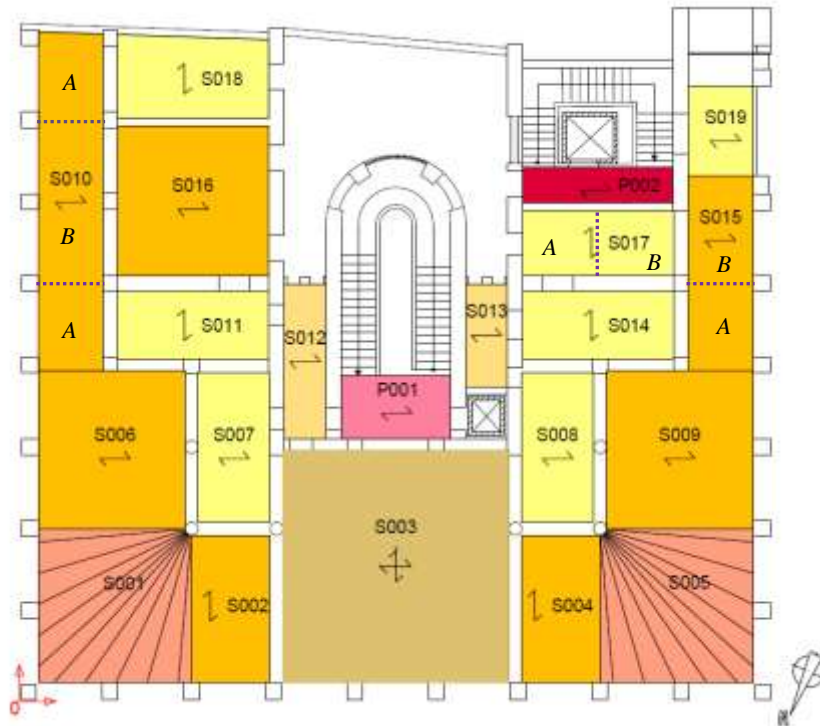
Figura 6.11 – Pianta chiave dei solai, primo orizzontamento.

I carichi relativi ad ogni campo di solaio del primo orizzontamento (Figura 6.11), tra piano terra dal piano primo, sono riportati in Tabella 6.22.

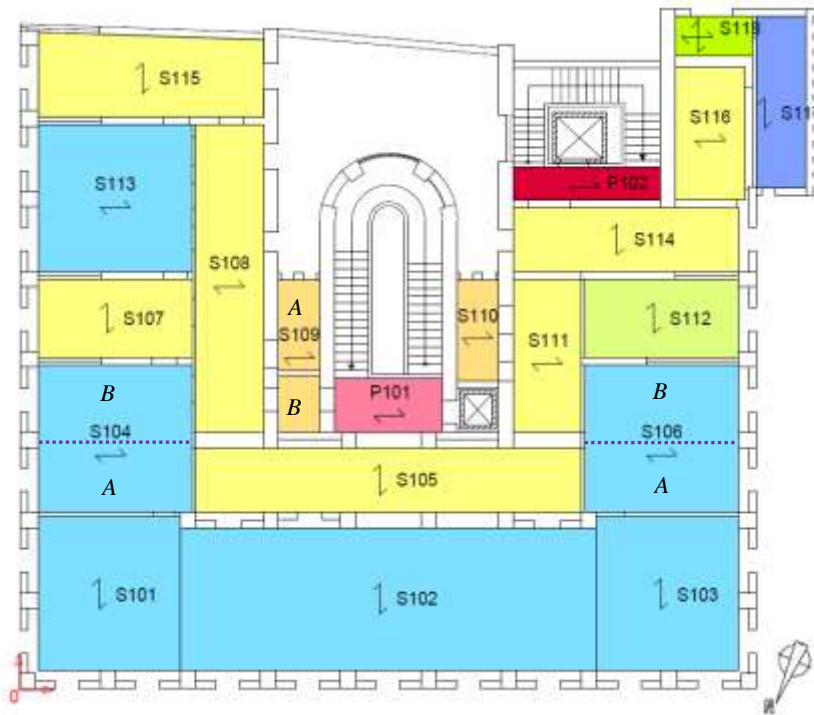
Figura 6.12 – Pianta chiave dei solai; secondo orizzontamento.

Il secondo orizzontamento divide il piano primo (nelle tavole storiche indicate come ammezzato) dal piano secondo. In Figura 6.12 si riporta la pianta chiave dei solai di questo livello come da relazione intermedia ed in Tabella 6.23 la relativa analisi dei carichi.

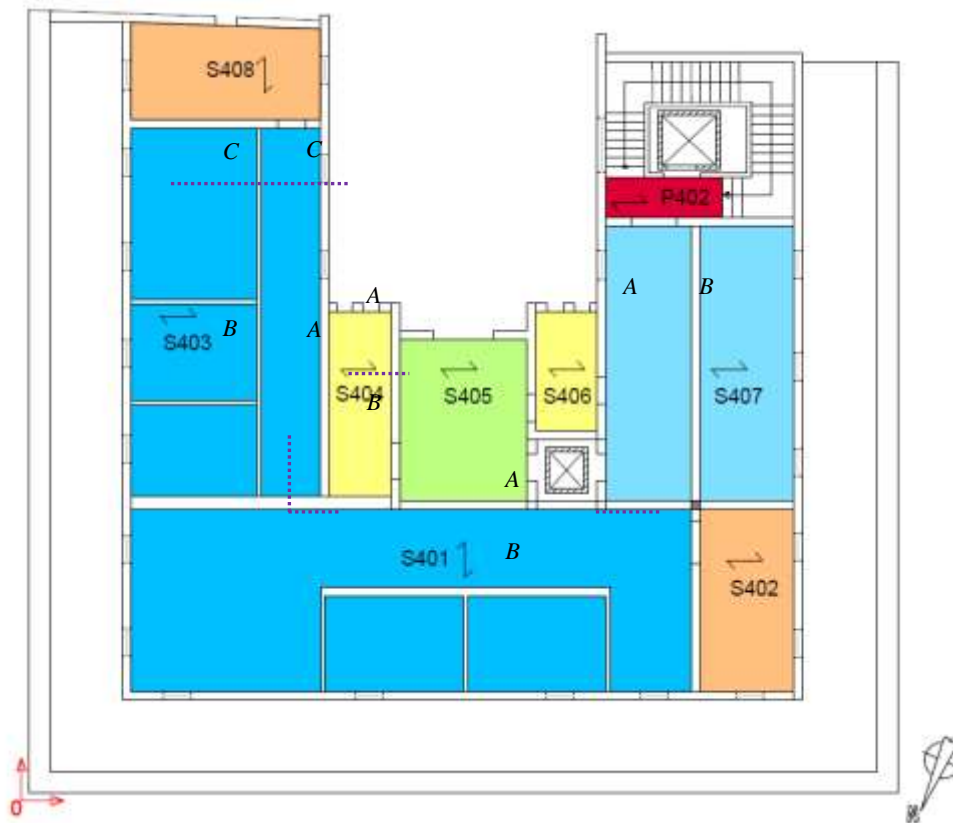
Figura 6.16 – Pianta chiave dei solai; quinto orizzontamento.

Il quinto orizzontamento si compone sia di solai di interpiano veri e propri, che di solai di copertura, in corrispondenza della porzione del piano quinto adibita a terrazzo. Similmente al piano quarto, le zone di copertura piane hanno un pavimento galleggiante direttamente posato sopra le guaine impermeabilizzanti, avente un peso stimato di circa 0.82 kN/m². In Figura 6.16 si riporta la pianta chiave dei solai di questo livello come da relazione intermedia ed in Tabella 6.26 la relativa analisi dei carichi.

Si precisa che nel solaio S408 è presente un foro di diametro 140 cm in cui è posizionata la scala a chiocciola che collega i due livelli dell'appartamento. Si ricorda inoltre, secondo quanto già illustrato nella relazione intermedia, che il solaio S403 risulta rinforzato mediante putrelle metalliche – le cui dimensioni corrispondono all'incirca a quelle di un profilo HE140B – disposte ortogonalmente al corridoio stesso ad un interasse di 70 cm. Tale struttura, di difficile datazione, in alcune porzioni (corrispondenti alle aree adibite ad archivio del piano superiore) risulta ulteriormente rinforzata da una seconda orditura, ortogonale alla principale, formata da elementi di tipo HE100B posti ad interasse 150 cm.

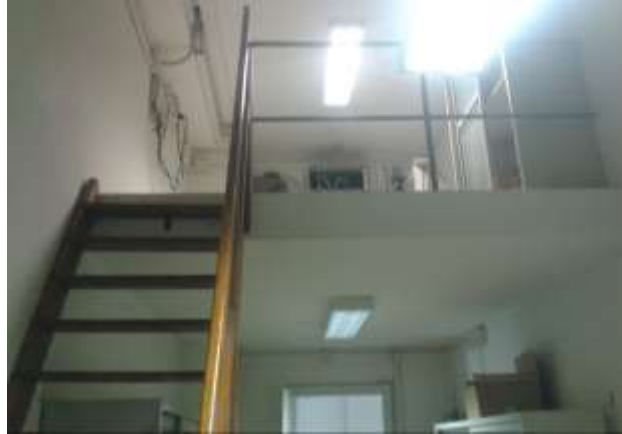
Al piano secondo, nel locale posto tra il vano scale secondario e la torre su via Baccarini, è presente un soppalco (Figura 6.20), adibito ad ospitare attrezzature da ufficio e quindi non aperto al pubblico. Il solaio del soppalco è latero-cementizio di spessore 20 cm ed è dotato di soletta collaborante (tipologia SL20/5); su di esso è presente un pacchetto di pavimentazione formato da malta e marmette. I carichi trasmessi alle murature adiacenti possono quindi essere assunti pari a $G_1 = 3.02 \text{ kN/m}^2$, $G_2 = 1.08 \text{ N/m}^2$ e $Q_k = 2.00 \text{ N/m}^2$.

Figura 6.20 – Soppalco interno, al piano secondo.

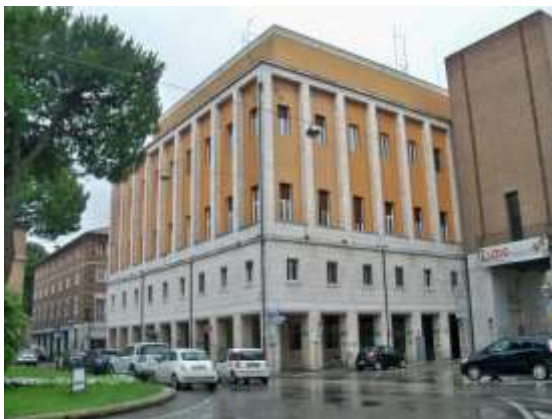
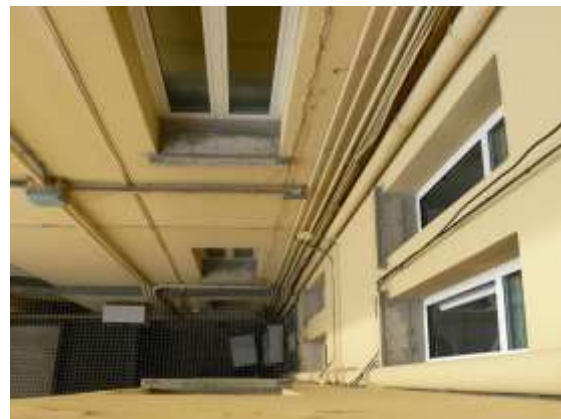
In particolare, i prospetti principali del fabbricato presentano un rivestimento in finto travertino che interessa in modo continuo la parte inferiore dell'edificio fino a livello del piano primo e prosegue fino alla sommità del 4° piano lungo i soli allineamenti dei pilastri del porticato (Figura 6.21a). Gli elementi che si affacciano sul cortile interno sono invece semplicemente intonacati (Figura 6.21b). Attraverso le informazioni contenute nelle tavole storiche (Figura 6.22) ed i rilievi geometrici condotti in sito è stato possibile ricostruire lo spessore delle lastre applicate sia ai pilastri, che alle murature e calcolarne i relativi pesi (compresivi anche della malta di allettamento, di spessore 1 cm), come riportato sinteticamente in Tabella 6.31.

Figura 6.21 – Vista dei prospetti (a) esterni e (b) interni del fabbricato in esame.

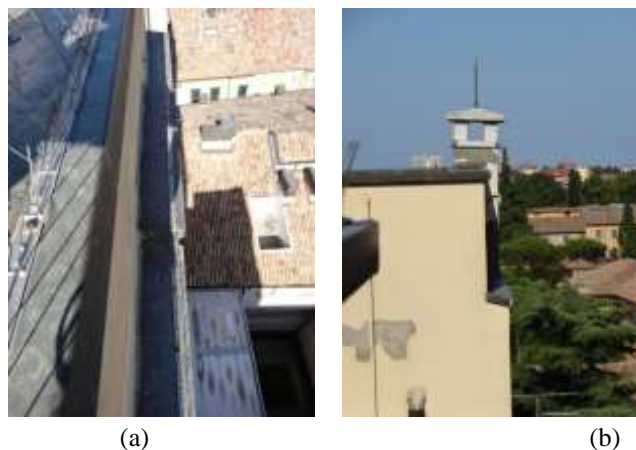
La maggior parte dei parapetti è localizzata al quinto piano dell'edificio, a delimitare sia i solai sub-orizzontali del corpo scala e dell'appartamento (S507 ed S508), sia la terrazza che si affaccia sul cortile interno. Il corpo scala e l'appartamento presentano un parapetto (probabilmente realizzato in muratura di mattoni forati) che spicca dalla soletta del solaio in latero-cemento di circa 125 cm e presenta uno spessore variabile, rastremando su alcuni fronti rispetto alla sagoma dell'edificio (Figura 6.27). Il carico a metro lineare corrispondente risulta pari a 2.9 kN/m, 3.8 kN/m e 4.7 kN/m, rispettivamente per spessori medi di 16 cm, 23 cm e 29 cm.

Figura 6.27 – Parapetti con rastremazioni in sommità: (a) del corpo scale, (b) dell'appartamento.

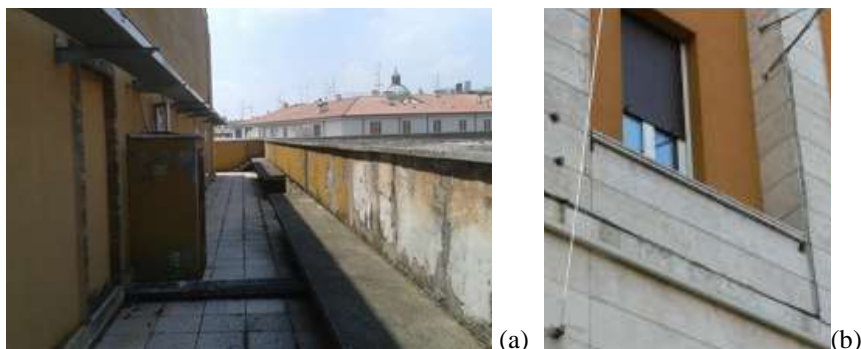
Figura 6.29 – (a) Terrazzo al piano quarto: vista della soletta di corredo in c.a. con funzione di camminamento; (b) balconcini al piano secondo

creando una serie di piccoli terrazzi aventi un parapetto - assunto in muratura di mattoni pieni - di altezza 90 cm spessore 12 cm, rivestito da 2 cm di finto travertino (Figura 6.29b), il cui peso risulta quindi pari a 2.5 kN/m.

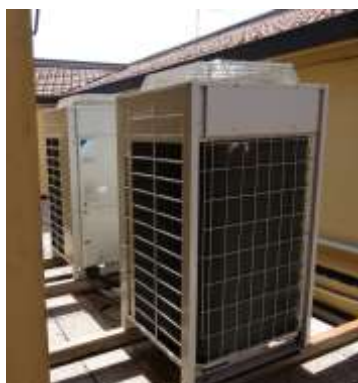
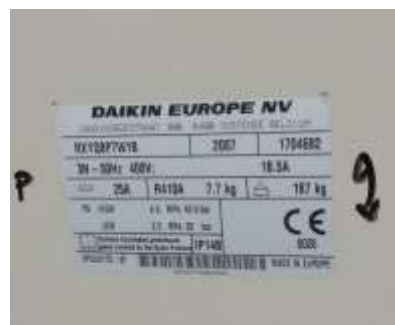
Si sottolinea infine che in una limitata porzione di copertura adibita a terrazzo al piano quinto, tra il torrino che ospita il corpo ascensore ed i locali destinati ad archivio, sono posizionate due UTA (Figura 6.31). Tali impianti, di ragguardevole dimensione, sono posizionati su putrelle (IPE120) che ne riportano i carichi alle murature. Dalle targhette identificative è possibile stimare per ogni macchina una massa a vuoto di 1.87 kN, che si suppone raggiunga i 2 kN quando questa è completa di liquidi; i pesi in gioco non raggiungono quindi intensità tali da necessitare una modellazione specifica.

Figura 6.31 – UTA al quinto piano: (a) vista d'insieme, (b) targhetta identificativa.

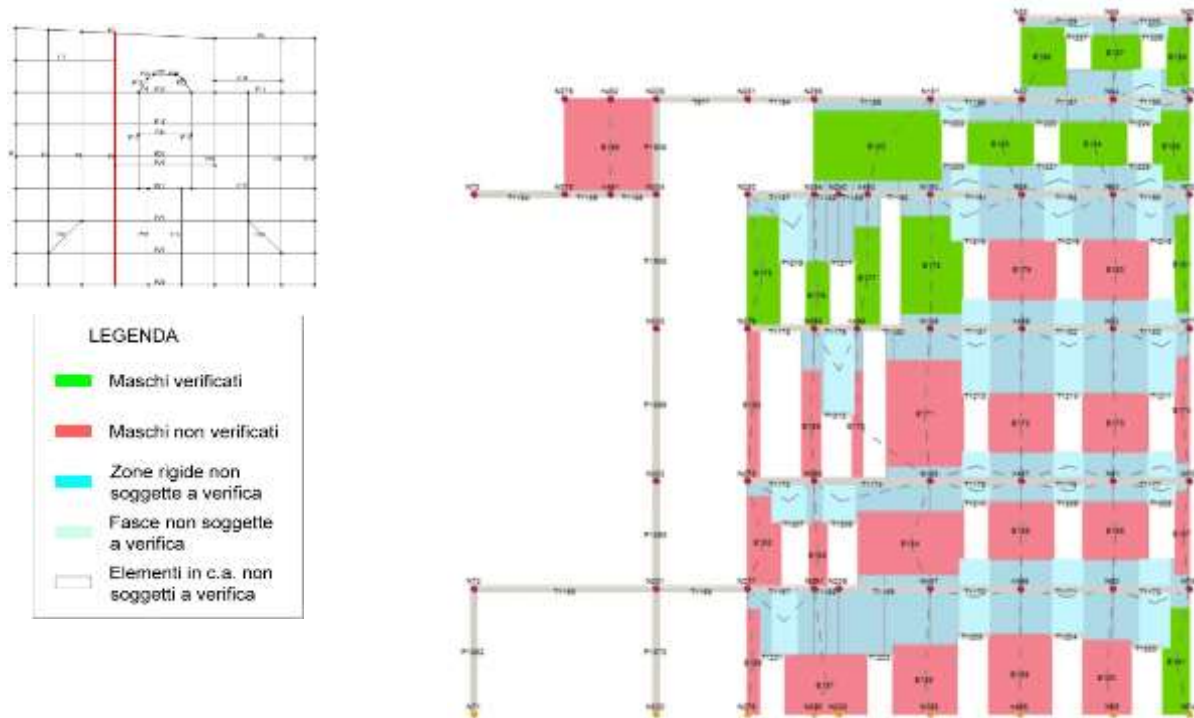
Figura 8.9 – Verifica a pressoflessione fuori dal piano, parete 8.

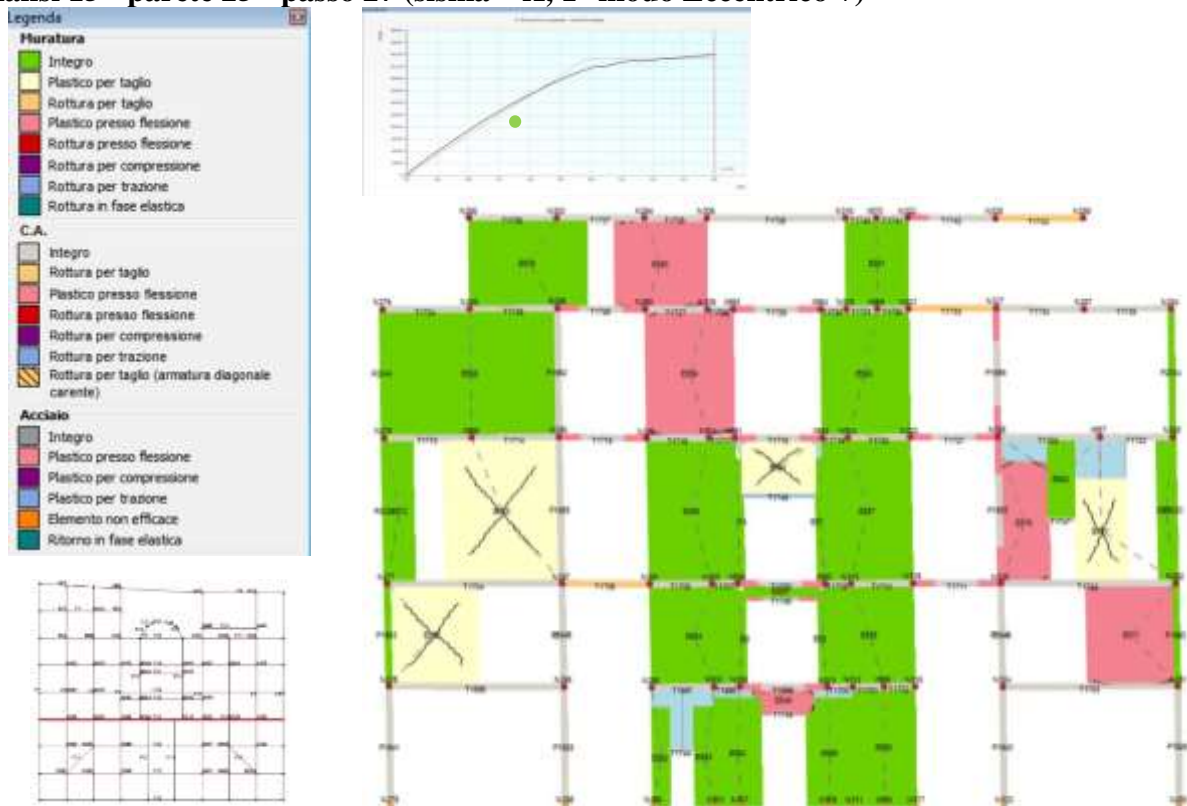
Figura 8.18 – Stato di danneggiamento della parete 25 al passo 1 dell’analisi pushover considerata.

Figura 8.19 – Stato di danneggiamento della parete 25 al passo 27 dell’analisi pushover considerata.

Figura 8.20 – Stato di danneggiamento della parete 25 al passo 37 dell’analisi pushover considerata.

Figura 8.21 – Stato di danneggiamento della parete 25 al passo 45 dell’analisi pushover considerata.

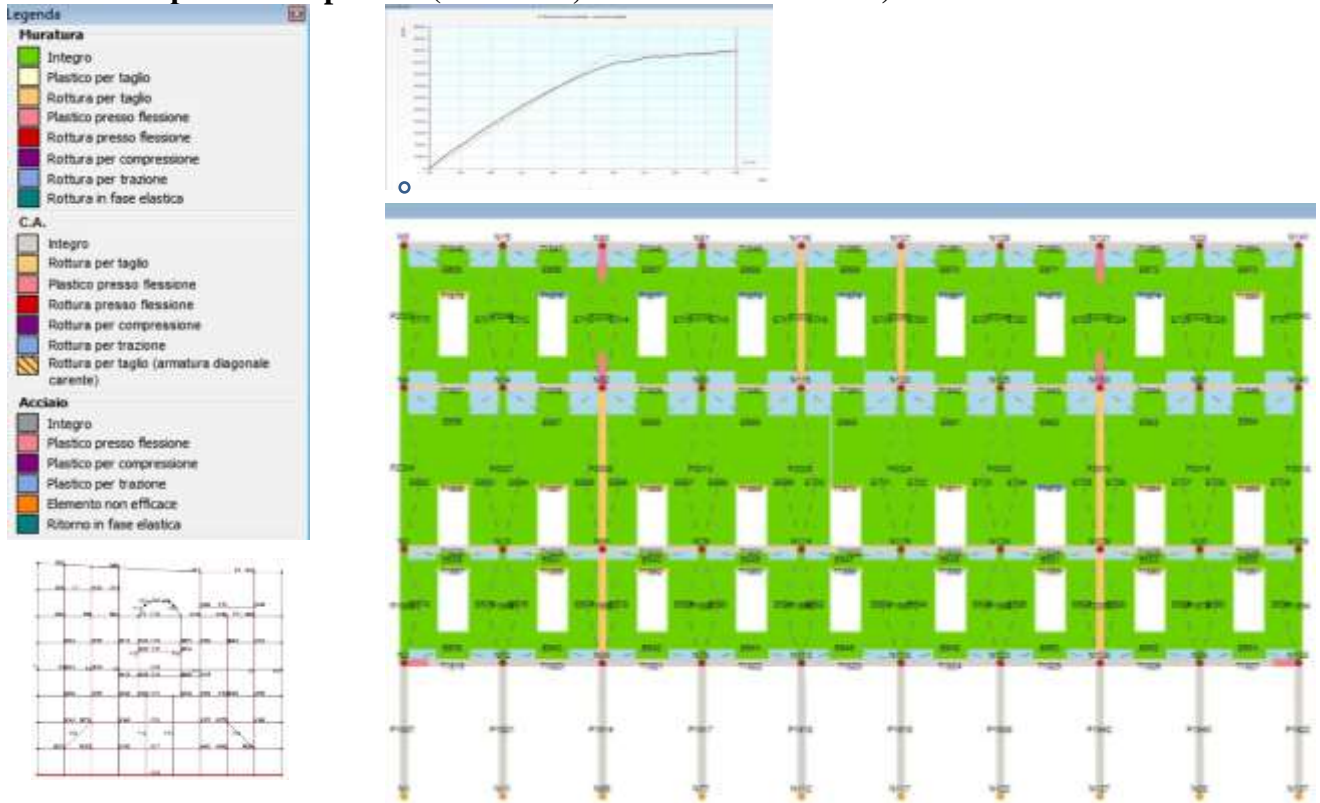
Figura 8.22 – Stato di danneggiamento della parete 28 al passo 1 dell’analisi pushover considerata.

Figura 8.23 – Stato di danneggiamento della parete 28 al passo 27 dell’analisi pushover considerata.

Figura 8.24 – Stato di danneggiamento della parete 28 al passo 37 dell’analisi pushover considerata.

Figura 8.25 – Stato di danneggiamento della parete 28 al passo 45 dell’analisi pushover considerata.

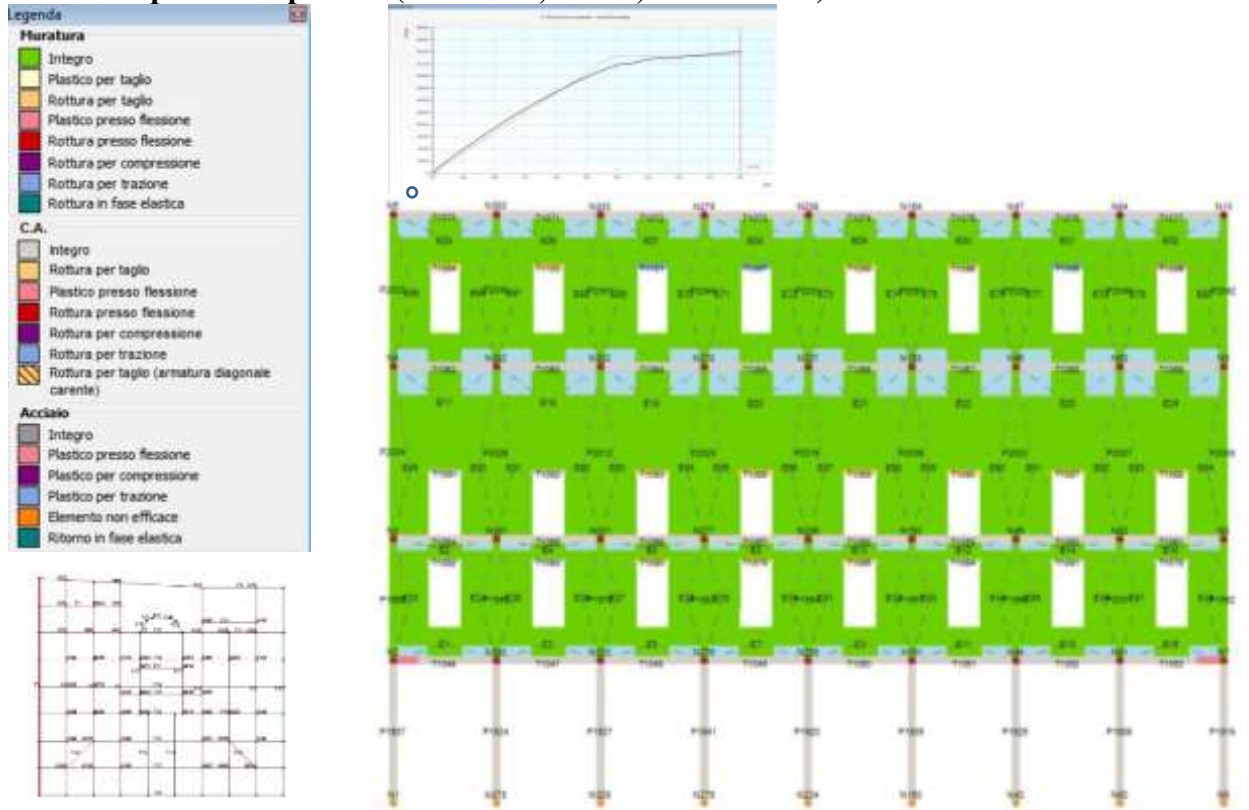
Figura 8.29 – Stato di danneggiamento della parete 1 al passo 1 dell’analisi pushover considerata.

Figura 8.30 – Stato di danneggiamento della parete 1 al passo 18 dell’analisi pushover considerata.

Figura 8.31 – Stato di danneggiamento della parete 1 al passo 27 dell’analisi pushover considerata.

Figura 8.32 – Stato di danneggiamento della parete 1 al passo 35 dell’analisi pushover considerata.
