Università degli Studi di Parma
Facoltà di Ingegneria

La Fabbrica del Duomo di Parma:
quadro storico ed analisi critica
dei suoi dissesti

Tesi per il conseguimento del titolo di Dottore di Ricerca

Parma, Gennaio 2005

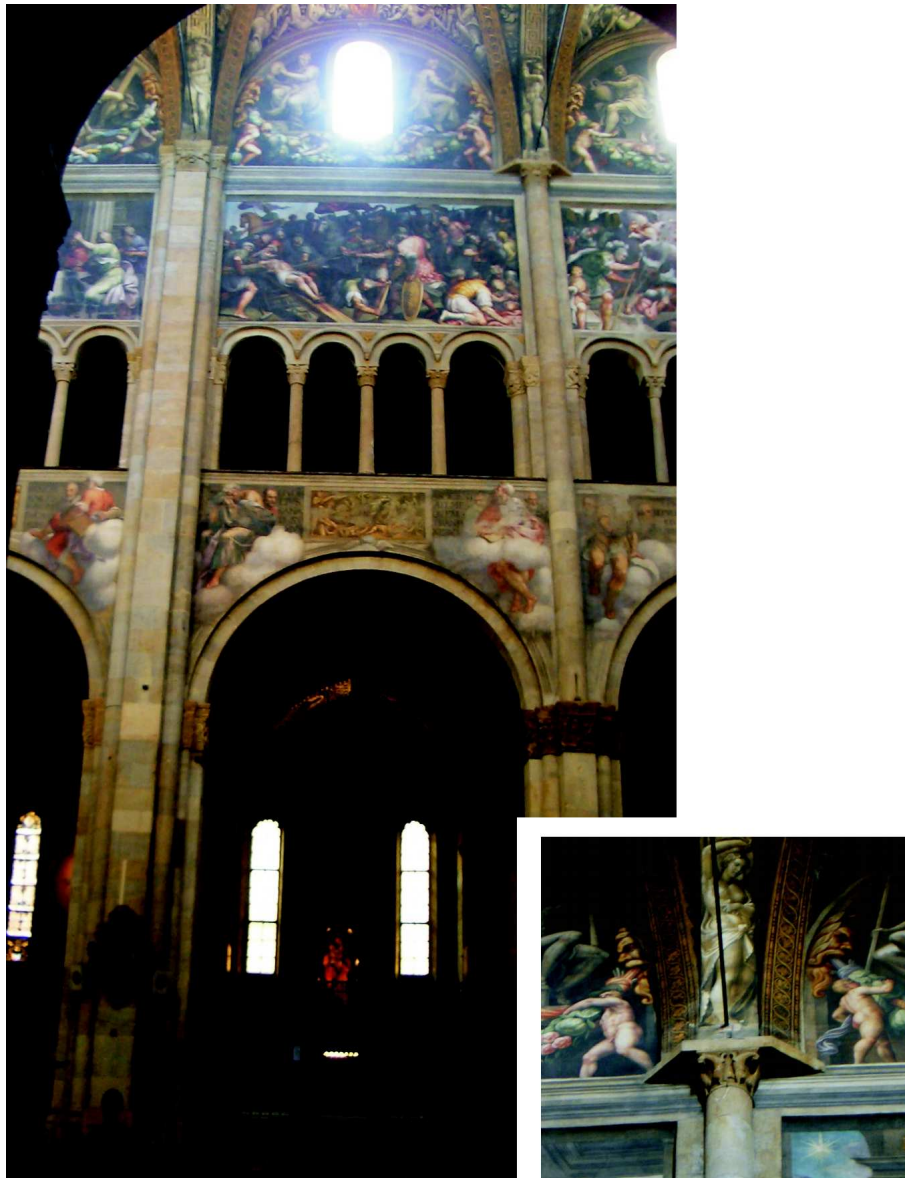
Figura 1.9: I diversi salienti dei pilastri forti e deboli oltre il livello dei matronei. In basso a destra, un dettaglio dell'abaco trapezio in pietra inserito per sostenere, oltre all'arco traverso, i due costoloni delle volte a crociera.

Da un impianto quadrato esapartito si è quindi passati a un sistema di volte a crociera a base rettangolare, che ha comportato alcune modifiche al sistema architettonico di sostegno, che non era certamente stato progettato per una simile copertura. I salienti deboli terminavano infatti con capitelli talmente piccoli da non riuscire a fornire appoggio sia per gli archi trasversi che per i costoloni diagonali ed è pertanto stato necessario inserire delle lastre trapezie in pietra in funzione di abachi (Figura 1.9).

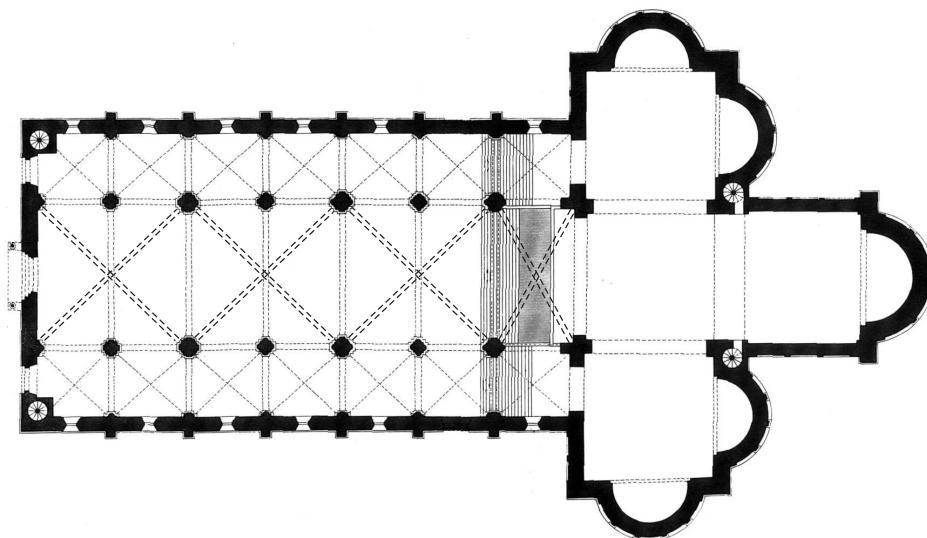
Le valutazioni che abbiamo eseguito sulla stabilità di tale impianto hanno mostrato come l'equilibrio fosse caratterizzato da una insufficiente stabilità. Innanzitutto, come già osservato, la spinta sulla facciata risultava molto elevata, così come le spinte sulle murature longitudinali, allora rinforzate solo da modesti contrafforti a sezione pentagonale. Non stupisce quindi che, successivamente al terremoto del 1117, a causa di un probabile crollo peraltro testimoniato da diverse fonti, le coperture siano state modificate, prendendo a modello quella prima campata rettangolare a oriente che aveva senza dubbio dimostrato un comportamento statico migliore. E' infatti ragionevole pensare che, se c'è stato un crollo nel 1117, questo sia avvenuto nella zona più critica, adiacente alla facciata, come è avvenuto recentemente anche ad Assisi. E' ugualmente ragionevole supporre che volte così instabili come erano quelle del Duomo in quel mo-

Figura 1.11: L'ipotesi di copertura della navata centrale con tre volte esapartite.

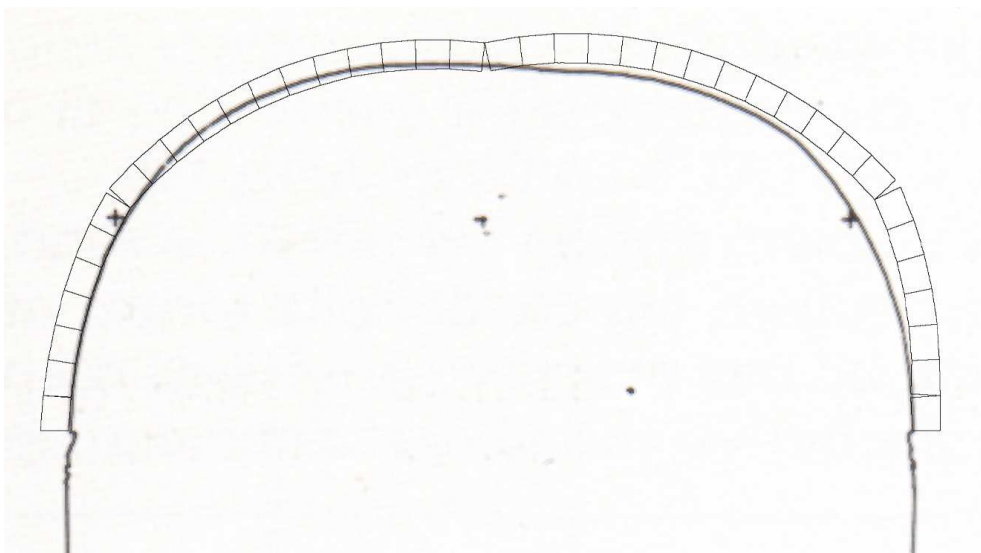
Stocchi [13] sostiene invece che “le volte attuali (rettangolari, ad archi ribassati e costoloni a sezione rettangolare) appartengano a una campagna costruttiva successiva [a quella originaria]”. Addirittura Montorsi [14] “constata” che la trasformazione dell'apparato di sostegno e del sistema di copertura avvenne nella seconda metà del XV secolo, quando si “ridusse a sesto ellittico gli stessi arconi su ritto forte, introdusse i minori salienti a parete in partenza dai ritti deboli e inventò i volti rettangolari a crociera”. Quest'ultima “constatazione” (così come la descrizione di “archi ribassati” fornita dallo Stocchi) si basa però su un errore di fondo: l'idea che gli arconi trasversali che vediamo oggi siano ellittici, ovvero che siano stati progettati e realizzati come tali. E' evidente che un arco ellittico sarebbe incompatibile con una datazione anteriore al XV secolo ma, in realtà, il marcato schiacciamento nella zona centrale dell'arco è una deformazione strutturale rispetto alla forma iniziale, il classico tutto sesto romanico, causata dal fuori piombo dei pilastri di appoggio (in alcuni casi addirittura superiore ai 30 cm), a sua volta causata dalla spinta non adeguatamente contrastata delle volte. Una rapida verifica effettuata modellando agli elementi distinti un arco a tutto sesto la cui imposta abbia subito uno spostamento di 40 cm (comprendente 32 cm sul lato meridionale e 8 cm su quello settentrionale, come rilevato su uno degli archi in questione) mostra la compatibilità del profilo rilevato dell'arco con la deformata calcolata (Figura 1.12).

Figura 1.12: Il confronto tra il profilo del terzo arco trasversale della navata centrale e la deformata di un arco a tutto sesto cui sia stato spostato l'appoggio, ottenuta con metodo ad elementi distinti.

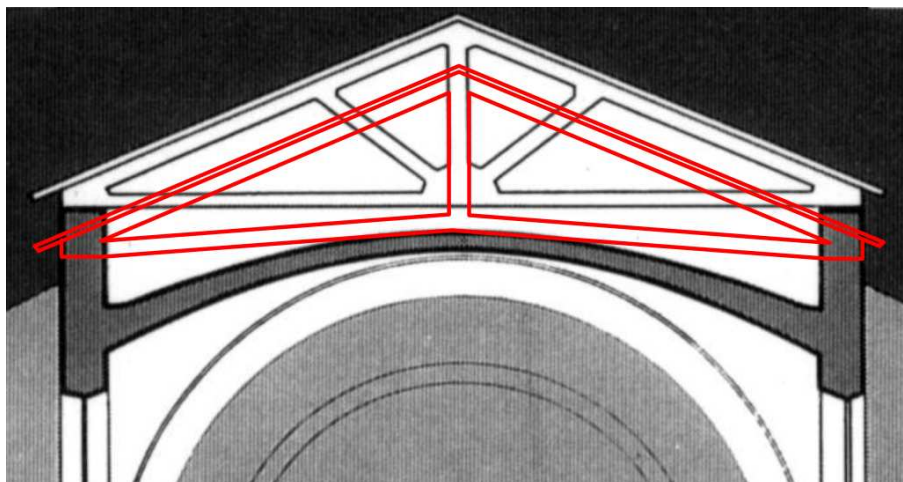
due teste di travi, le quali giunte sono parte di ferro e parte di legno, e ciò perché le dette cattene possano passare sopra li colmi delli volti”. Ogni catena è quindi formata da due travi inclinate, unite all’estremità con un giunto in ferro a un monaco in legno, come schematizzato in Figura 1.13. Questa insolita soluzione è stata introdotta per poter passare sopra ai colmi delle volte partendo da imposte a un livello inferiore. Le mensole su cui poggiavano le capriate, tuttora visibili nel sottotetto, sono infatti in mezzzeria delle attuali campate rettangolari, ovvero in corrispondenza del punto più elevato dell’estradosso delle volte. La scelta di realizzare le catene in questa insolita forma, non può che essere un adattamento conseguente alla costruzione di queste volte, ed è una ulteriore riprova del fatto che le volte originali fossero su pianta quadrata, poiché presentavano i punti più elevati in corrispondenza dei pilastri deboli e non dove si trovano ora. Alla luce di questa descrizione, non stupisce quindi che “quasi tutte queste cattene così giunte si sono abbassate ed appoggiate sopra il volto”, con grave danno per la stabilità dell’apparato murario.

Figura 1.13: La forma delle capriate prima del 1775, con le catene inclinate per poter passare sopra il colmo della volta.

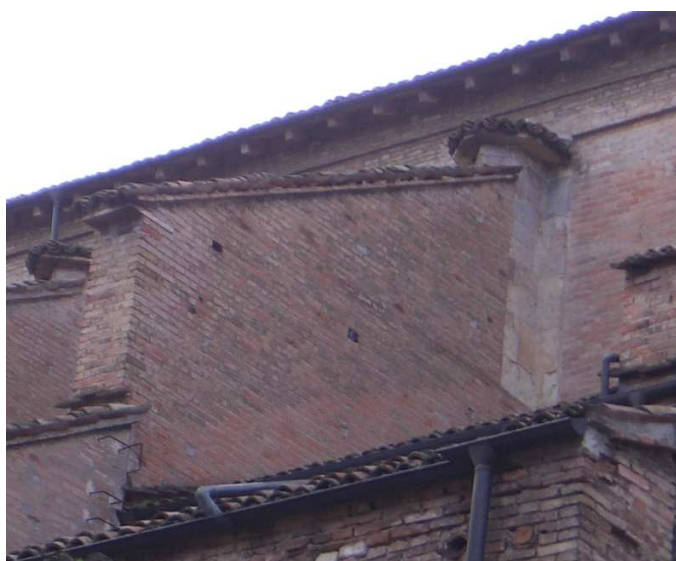
Figura 1.14: Il muro settentrionale della navata centrale: in sommità si nota la sopraelevazione avvenuta nel 1775 e sono ancora evidenti i contrafforti originali a sezione pentagonale.

nord della navata principale, parzialmente inglobati nei successivi contrafforti rampanti (Figura 1.14): si tratta di semplici risalti in muratura, con sezione pentagonale. La presenza di queste nervature confermano l'esistenza delle volte fin dall'impianto originale, ma la loro insufficienza dimostra anche la sottostima delle spinte fatta dai primi costruttori.

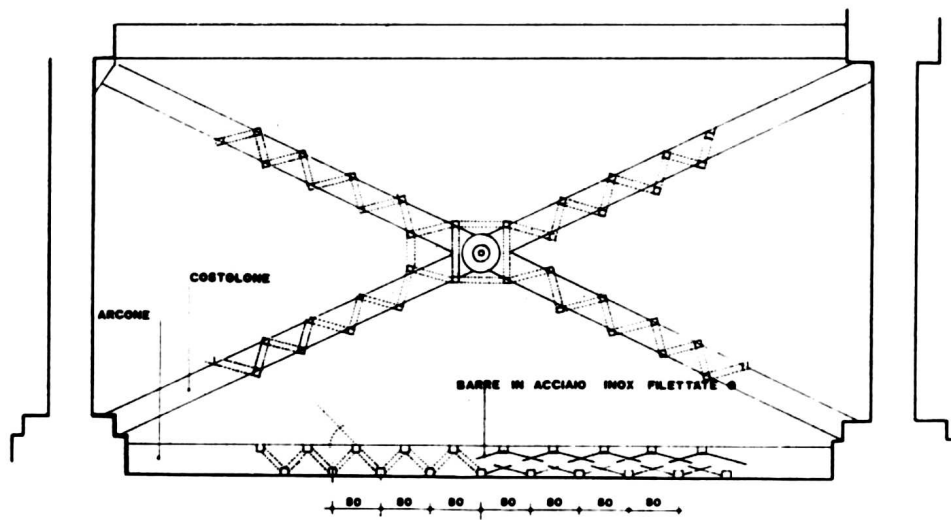
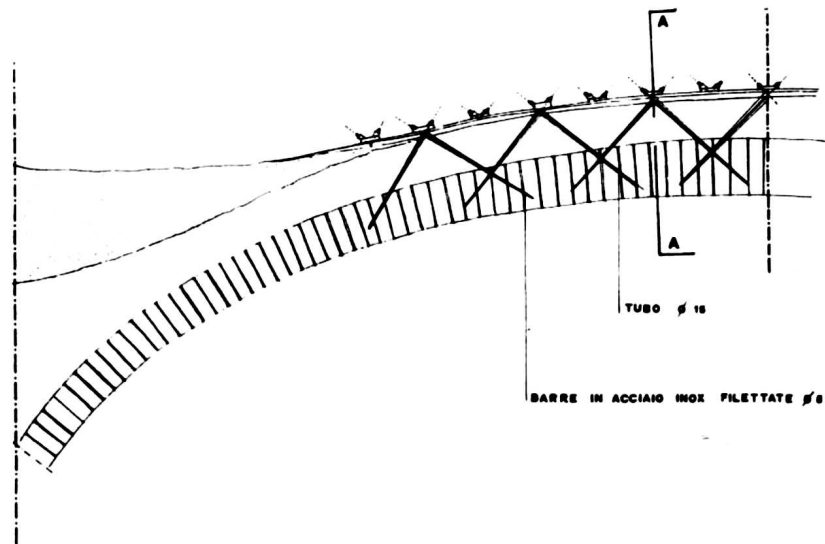
Figura 1.19: L'intervento di consolidamento estradossale delle volte della navata centrale [6].

Alla fine degli anni Ottanta del secolo scorso si decise poi di restaurare gli affreschi delle prime due volte a crociera della navata centrale, che erano in cattivo stato di conservazione. Ma, appena i ponteggi permisero un esame più ravvicinato, ci si rese conto che era la struttura portante a necessitare degli interventi più urgenti [6]: gli arconi trasversali in pietra erano deformati e lesionati in più punti, i costoloni diagonali in mattoni, non immorsati, erano ormai staccati dalle vele della volta. Per ridare compattezza agli elementi strutturali senza intaccare gli strati di intonaco dipinto si scelse di intervenire dall’estradosso con una serie di cuciture che miravano a far collaborare tra di loro le volte, i costoloni e gli arconi. Queste cuciture sono composte da barre in acciaio inox protette da guaine in pvc, fissate da un lato con resina epossidica nel concio di pietra e dall’altro con bulloni a un traliccio flessibile (per consentire le deformazioni termiche) in ferro sulla superficie estradosale delle volte (Figura 1.19), ricoperte poi da una sottile cappa in calcestruzzo (Figura 1.20).

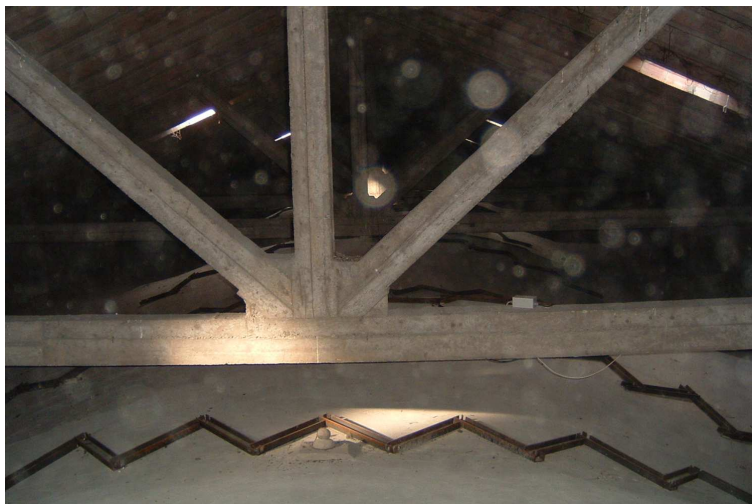
Figura 1.20: L'attuale situazione della copertura della navata centrale.

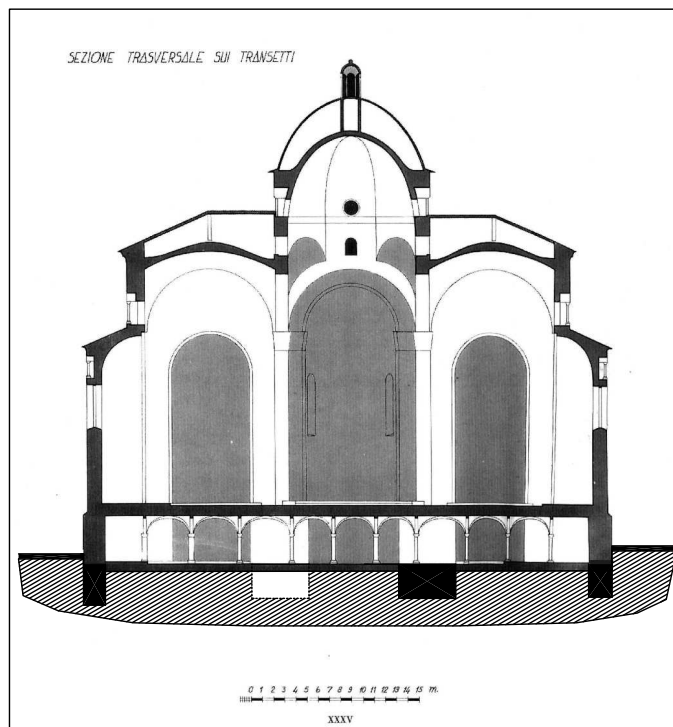
Figura 3.3: Sezione trasversale del Duomo con indicazione delle profondità di fondazione.

Da questi dati si sono dedotte le quote assolute delle fondazioni per due diverse sezioni approssimativamente ortogonali all'asse longitudinale del Duomo, partendo dalla facciata, riportate in Tabella 3.2 e rappresentate graficamente in Figura 3.3.

Le fondazioni sono state costruite in modo da seguire la naturale pendenza del terreno circostante (Figura 3.3). Il dislivello del piano campagna tra i punti più a nord e a sud del Duomo ammonta a 70-80 cm; gli stessi valori si ottengono anche dai dislivelli delle profondità delle fondazioni. Da questi dati si può giungere alla conclusione che i costruttori non hanno fondato le murature in orizzontale, ma seguendo il naturale declivio del terreno. In questo modo tutte le fondazioni poggiano su uno strato di terreno ugualmente consolidato e con analoghe caratteristiche meccaniche, limitando così il rischio di cedimenti differenziali. Va però notato che anche le fondazioni dell'unico pilone di sostegno della cupola su cui è stato eseguito un sondaggio si presentano allineate con le fondazioni delle mura esterne, pur portando un carico molto maggiore: è quindi logico aspettarsi cedimenti differenziali tra queste due zone.

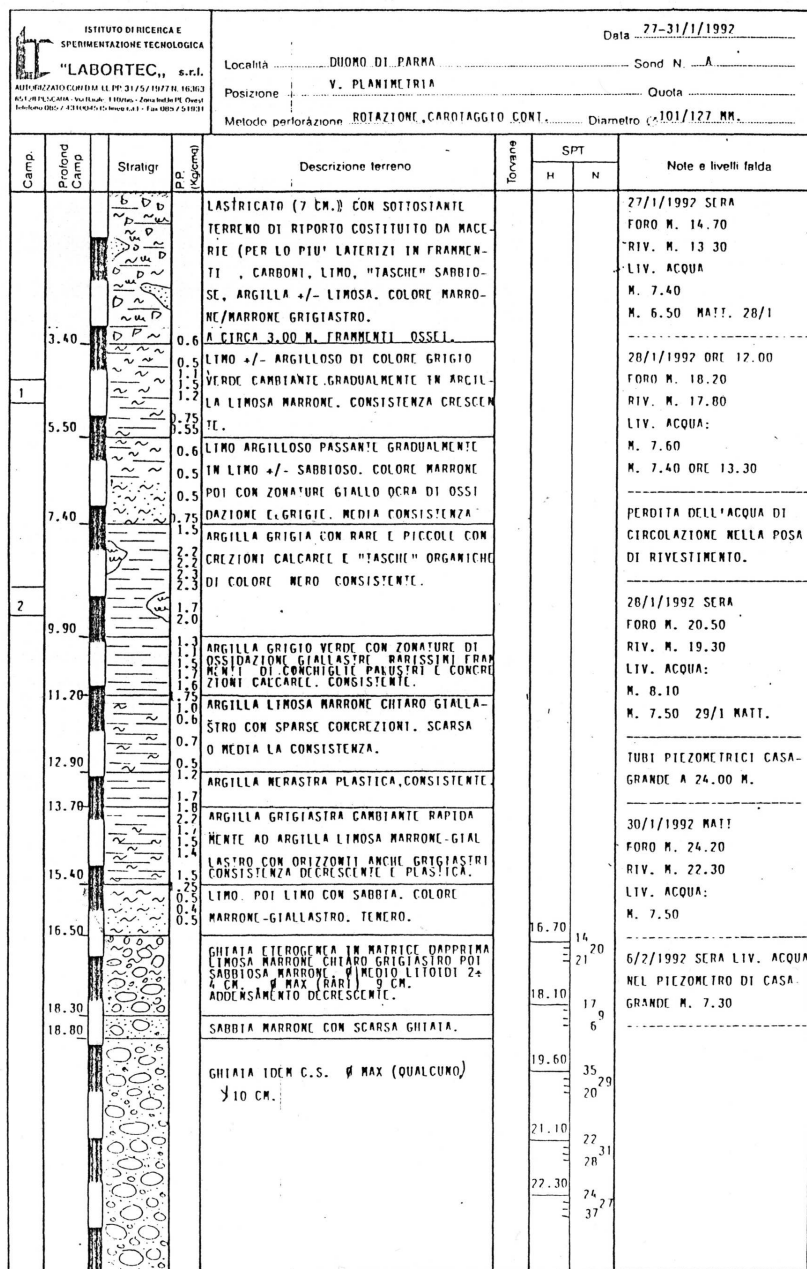
I sondaggi non hanno fornito solo indicazioni sulla profondità delle fondazioni, ma anche sulla successione stratigrafica dei terreni nell'area in esame (un esempio è riportato in Figura 3.4). Sino al piano di posa delle fondazioni si rileva, ovviamente, terreno di riporto; sotto si rinvengono depositi alluvionali ad andamento lenticolare, costituiti prevalentemente da limi e argille, fino a una profondità di circa 16 metri; oltre si trovano ghiaie calcareo-selciose contenenti argille e sabbie in percentuale variabile.

Figura 3.4: La stratigrafia del terreno estratto dal sondaggio SB [8].

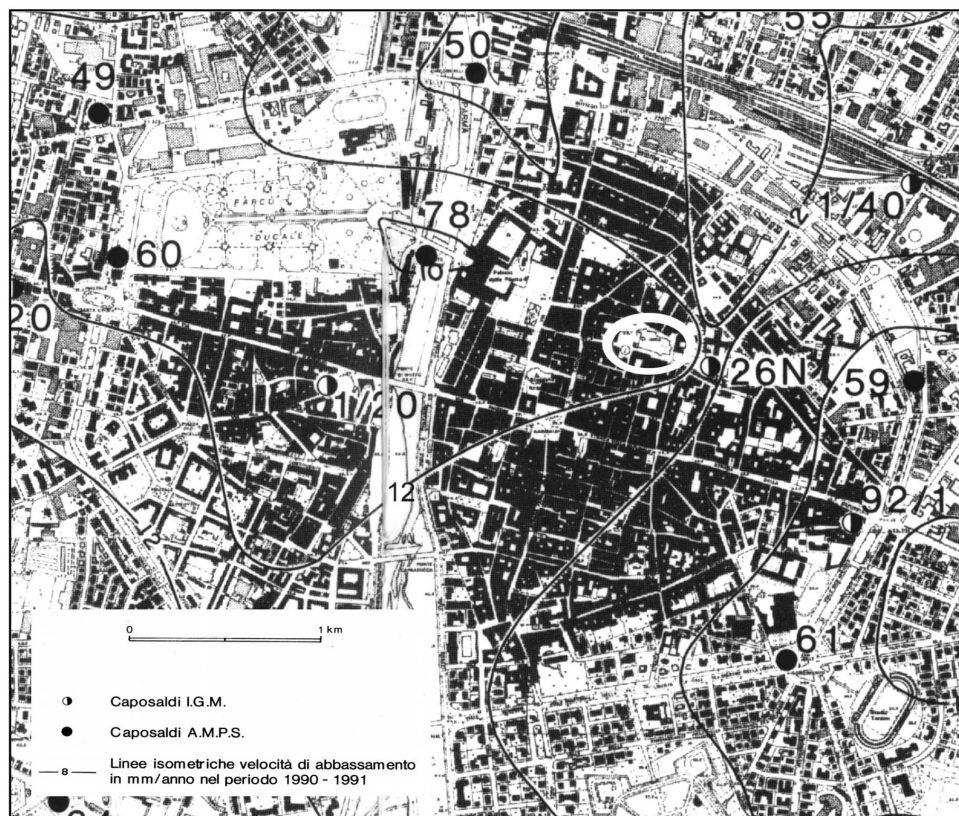
I dati storici sulla falda profonda mostrano un progressivo abbassamento del livello di circa 5-6 m in poco più di un decennio, sia a causa delle scarse precipitazioni che dell'incremento dell'emungimento antropico. Questa è certamente la principale causa del fenomeno di subsidenza nella pianura parmense, la cui entità è stata stimata, mediante una rete di livellazione geometrica ad alta precisione [9], in ben 12 mm/anno per la zona attorno al Duomo (Figura 3.5). Questo è certamente un abbassamento abbastanza uniforme e quindi meno rischioso dal punto di vista statico rispetto ai cedimenti causati dall'abbassamento della falda superficiale, tuttavia è noto l'influsso negativo, soprattutto in termini di incremento di velocità del cedimento differenziale, che può essere generato da fenomeni di subsidenza [39]. In particolare, la presenza di una non omogeneità nell'orografia del terreno nella zona del Duomo suggerisce la possibilità di una differenziazione dei cedimenti causati dalla subsidenza tra le varie parti dell'edificio. Fenomeni di cedimenti differenziali già presenti in passato potrebbero pertanto essere stati accentuati dal forte incremento dell'emungimento idrico dalla falda profonda rilevato negli ultimi decenni.

Figura 3.5: Le isoipse della subsidenza annua nella zona di Parma [9].

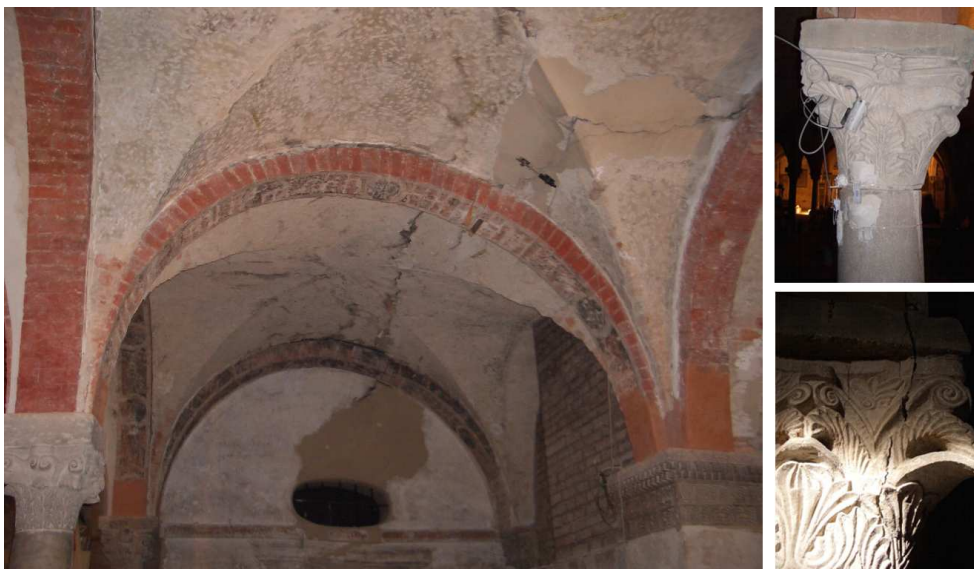
Figura 3.6: Gli effetti visibili dei cedimenti differenziali sulle strutture della cripta più vicine ai piloni di sostegno della cupola.

sul terreno considerando una diffusione del carico con una inclinazione a 45° dalla base dei pilastri alla base della fondazione. Con questa ipotesi la superficie di terreno interessata dal carico sopra descritto è pari a 7 m^2 , sulla quale agirebbe una tensione media di 457 kN/m^2 , valore inferiore a quello limite del terreno ma certamente dotato di un fattore di sicurezza piuttosto ridotto.

I valori ottenuti, se confrontati con il carico limite, sono molto elevati, soprattutto considerando che si tratta di valori medi, ottenuti senza considerare alcuna eccentricità, nonostante queste siano sicuramente presenti, viste le caratteristiche spingenti delle strutture in elevato; sono inoltre stati considerati solo i carichi dovuti al peso proprio della costruzione, senza sovraccarichi quali neve o vento. Questo fatto conferma che la zona sottostante i piloni della cupola è certamente in condizioni critiche, per quanto riguarda l'interazione tra terreno e struttura. Inoltre le colonnine che reggono la volta della cripta portano un carico molto più basso del carico limite del terreno, poiché reggono solo il peso del pavimento del presbiterio, causando quindi cedimenti molto minori rispetto ai piloni. La differenza tra i cedimenti delle diverse zone della cripta genera coazioni sulla struttura i cui effetti, illustrati in dettaglio nel capitolo 4, sono ben visibili su volte, colonne, capitelli e tutte le altre strutture adiacenti (Figura 3.6).

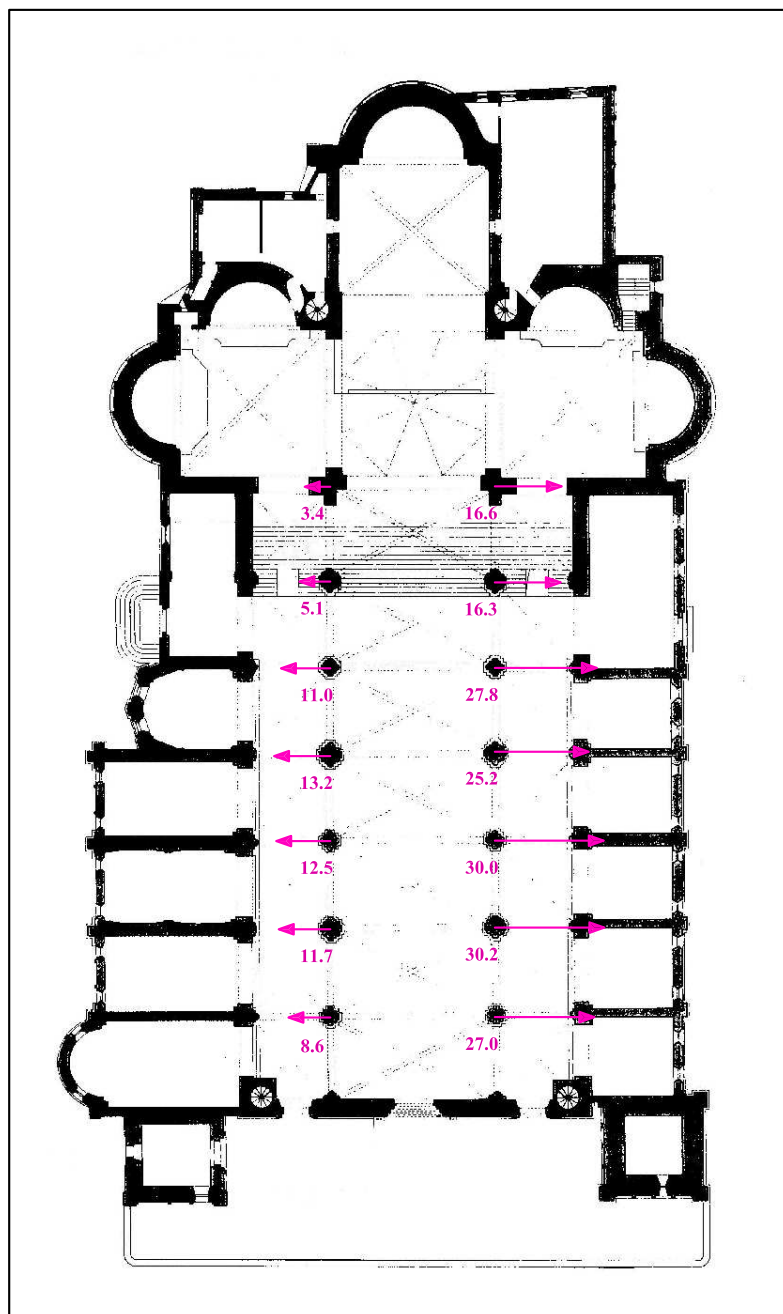
Questo meccanismo è chiaramente denunciato dalla deformazione marcata degli arconi trasversali, che, uscendo completamente dal sesto iniziale, si trovano ad essere molto ribassati, quasi invertendo la loro concavità in chiave (Figura 4.8). Questa deformazione è connessa dal fuori piombo dei pilastri di sostegno, che, in seguito alla spinta delle volte, si sono spostati in sommità allargando la base di imposta di alcuni arconi anche di 40 cm. La rilevazione effettuata a gennaio 2005 dei valori di fuori piombo dei pilastri, riportati in Figura 4.7, ha evidenziato come il lato meridionale sia quello con le maggiori inclinazioni (certamente anche a causa dell'abbassamento temporaneo dei contrafforti rampanti documentato nel 1749 [27]) e come la campata adiacente alla cupola, compresa tra due pilastri forti, sia quella meno deformata, a riprova del fatto che la sua maggior solidità può aver convinto i costruttori, dopo il terremoto del 1117, a prenderla ad esempio per ricostruire le volte esapartite danneggiate o crollate. A questo dissesto si accompagna un diffuso quadro fessurativo in senso longitudinale in corrispondenza delle chiavi delle volte, in accordo con il tipico meccanismo di collasso

Figura 4.7: I valori, in cm, dei fuoripiombo rilevati sui pilastri della navata centrale.

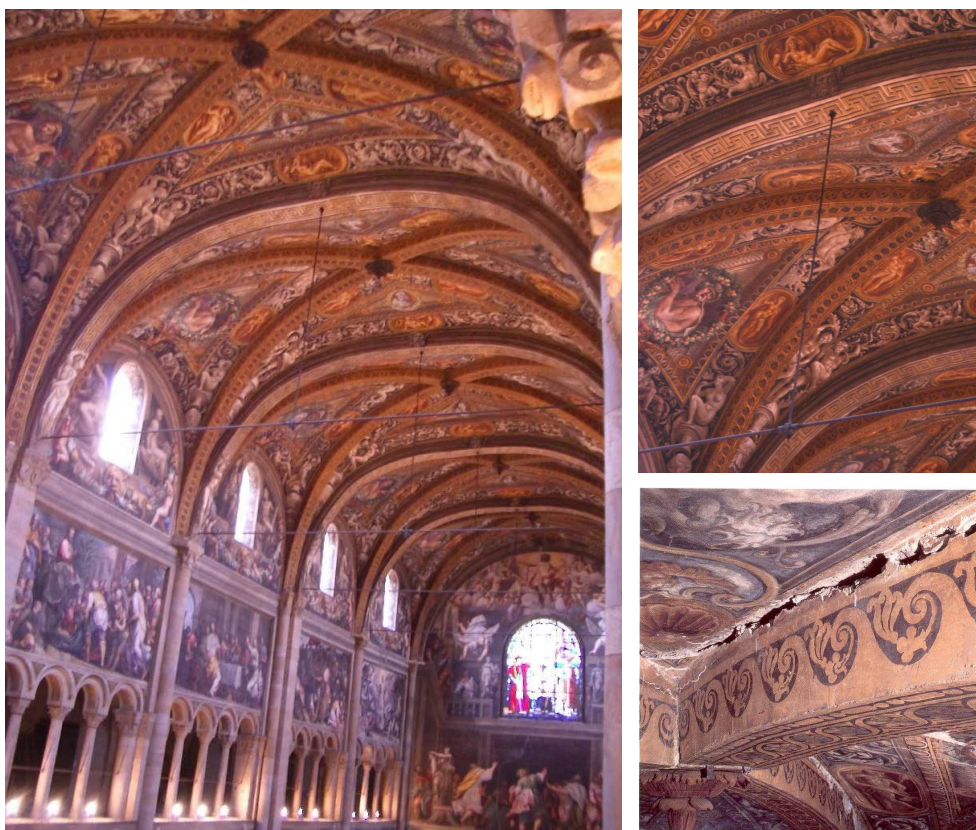
Figura 4.8: Le evidenti deformazioni delle volte della navata centrale: in basso a destra il distacco tra costolone e volta che si presentava nel 1989 ai restauratori [6].

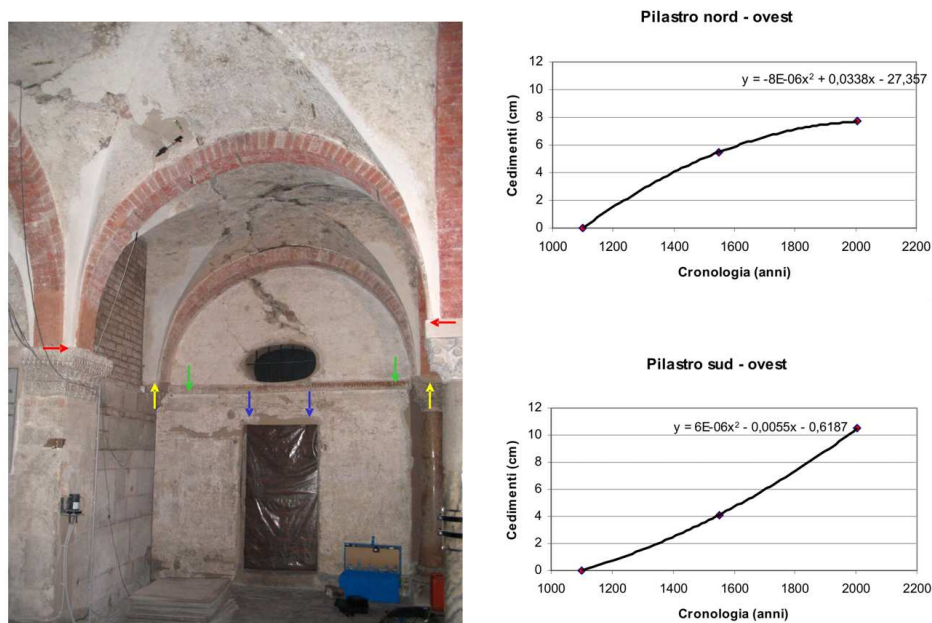
Figura 5.1: Il "monitoraggio storico" del cedimento differenziale tra i piloni di sostegno della cupola e le colonne della cripta.

Si vede allora (Figura 5.1) come le due zone paiano aver avuto comportamenti diversi tra loro nel corso dei secoli. Sembra infatti che la zona nord abbia avuto una velocità di cedimento maggiore nella prima parte di vita della chiesa arrivando ai 5,5 cm nel '500, per poi rallentare e attestarsi sui 7,7 cm circa. Un andamento inverso invece sembra contraddistinguere la zona sud. Da questa parte infatti il cedimento iniziale sembra essere contenuto (circa 4 cm in 450 anni) per aumentare poi la sua velocità ed arrivare agli odierni 10,5 cm. I due grafici, in ogni caso, denunciano chiaramente come il fenomeno del cedimento dei piloni sia ancora in costante aumento, con incrementi dell'ordine di 1 cm al secolo. Le recenti fratture nelle colonne sul lato meridionale della cripta possono essere probabilmente collegate a questa maggiore velocità di deformazione su questo lato.

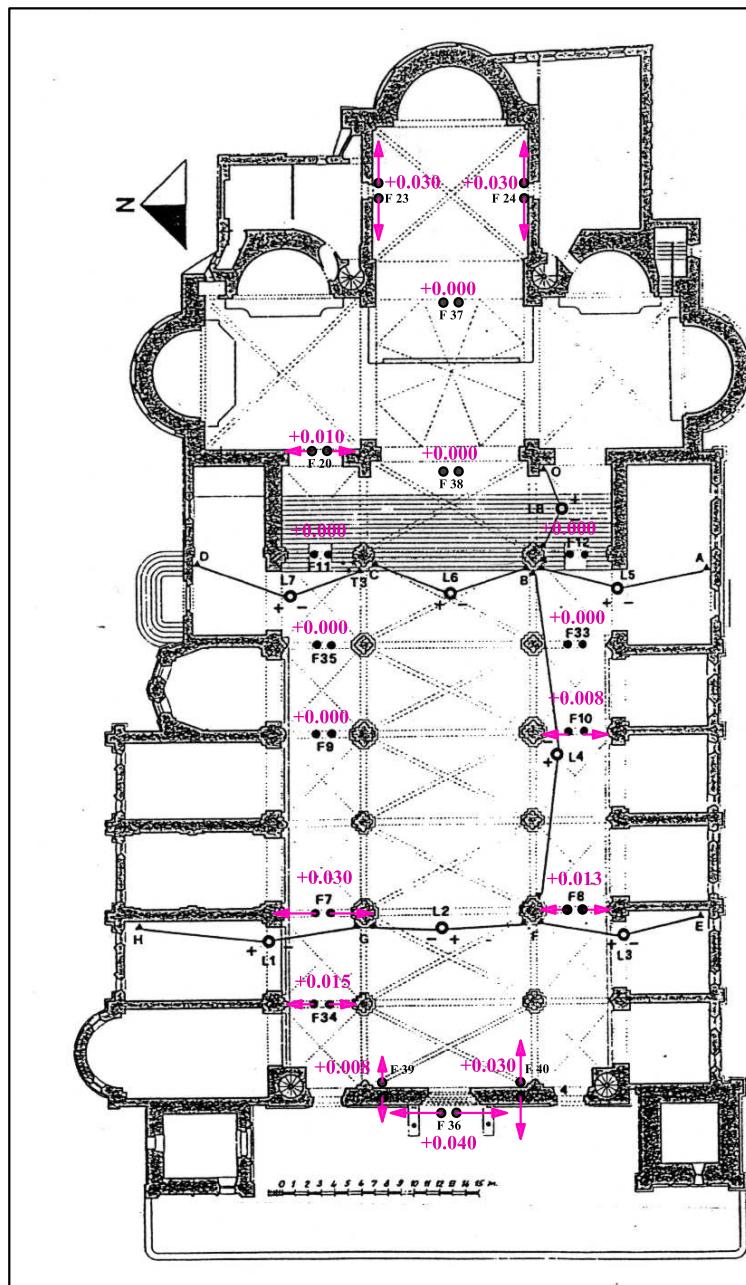
Procedendo nell'analisi verso il transetto, si osserva che i fessurimetri posti sopra agli archi che affacciano sulle navate laterali appaiono sostanzialmente stabili; l'unica fessura che mostra una lieve evoluzione ($10 \mu\text{m}/\text{anno}$) è quella monitorata dallo strumento F20, sull'arco a nord, collegata al cedimento del pilone di nord-ovest della cupola.

In fase di maggiore apertura sono invece le fessure poste sopra le due porte aperte nel XVI secolo nei muri longitudinali del coro per accedere alle sacrestie. I due fessurimetri posti a cavallo di queste fessure, tra loro simmetriche, evidenziano una netta tendenza verso l'apertura della fessura, analoga nei due strumenti, meccanismo

Figura 5.7: Rappresentazione grafica dei dati dei fessurimetri: chiesa.

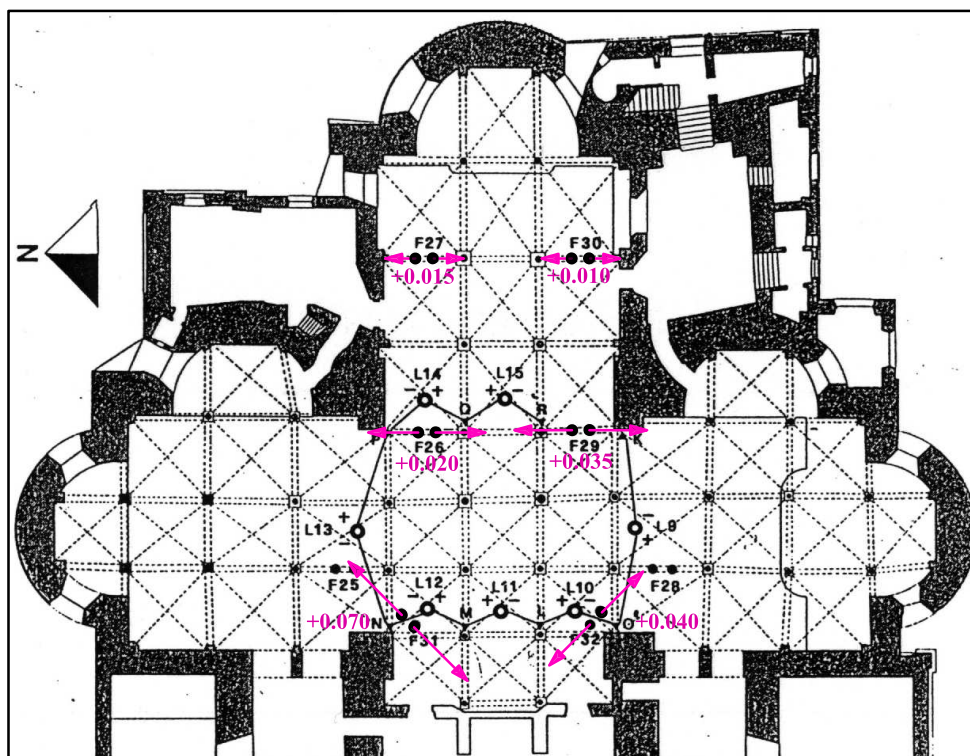
Figura 5.8: Rappresentazione grafica dei dati dei fessurimetri: cripta.

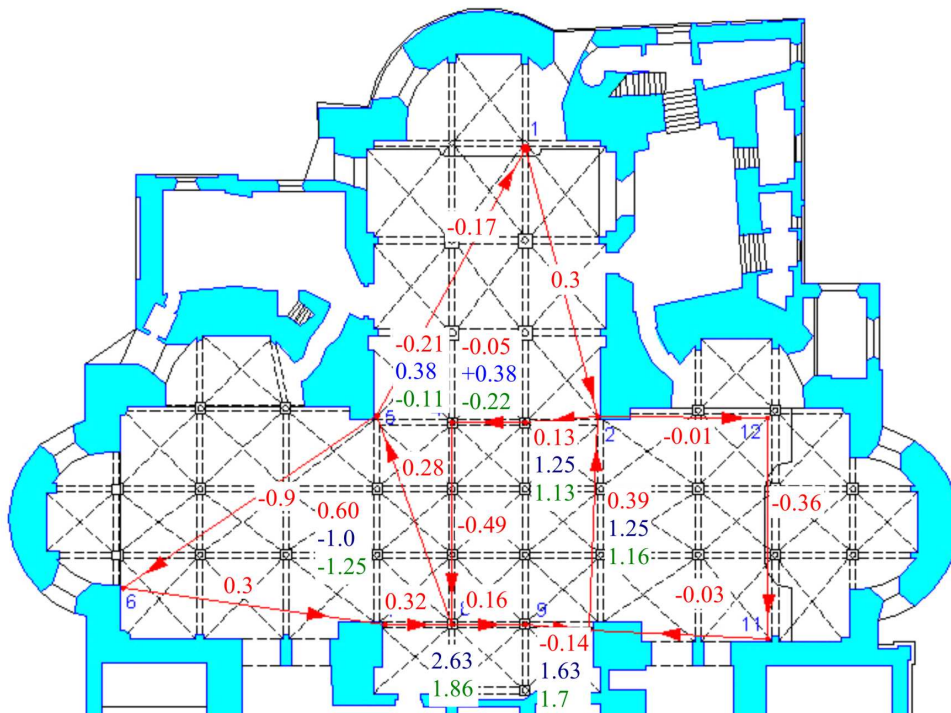
Inoltre, i punti di rilevazione più esterni al quadrato di base della cupola hanno mostrato l'evidente cedimento relativo di tutta questa zona centrale rispetto alle murature perimetrali, fenomeno che non era rilevabile dal sistema automatico poiché tutti gli strumenti sono collocati attorno ai piloni della cupola.

Figura 5.10: Confronto tra i valori (in mm) ottenuti mediante livellazione topografica di precisione e dati dei livellometri: in rosso livellazione topografica, in blu differenza tra dati puntuali del monitoraggio automatico e in verde dati di monitoraggio interpolati.

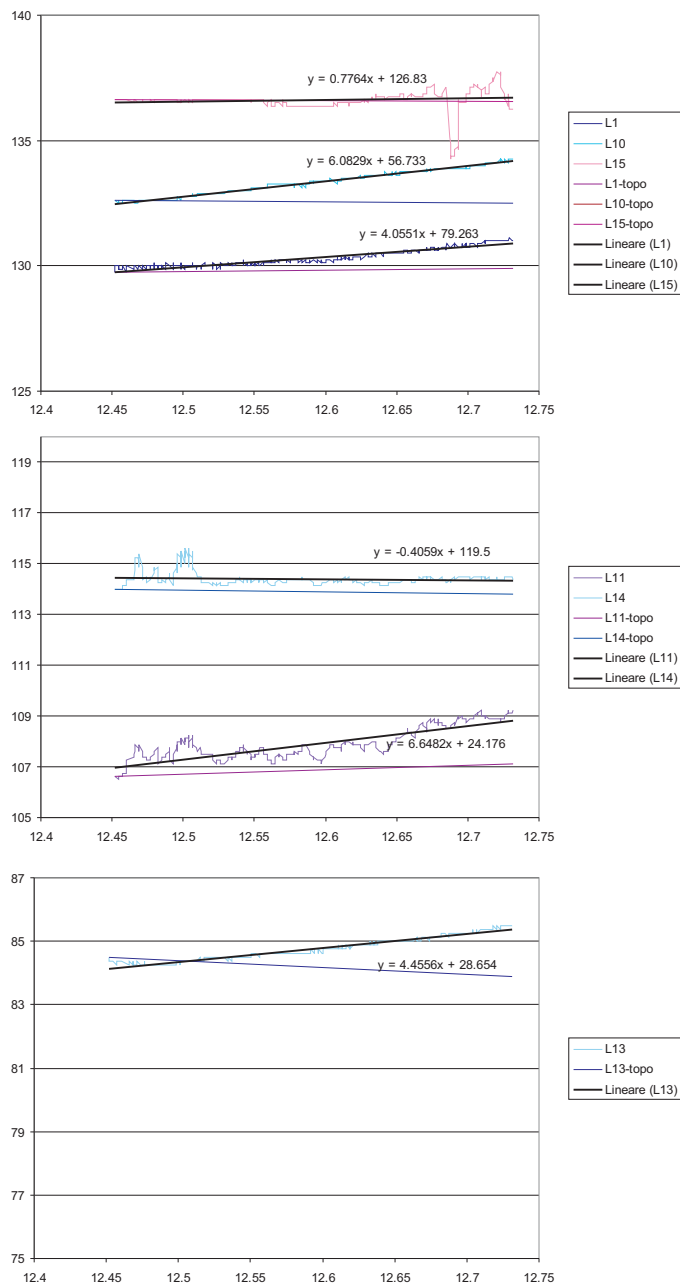
Figura 5.11: Grafici di confronto tra la livellazione topografica e i livellometri automatici.

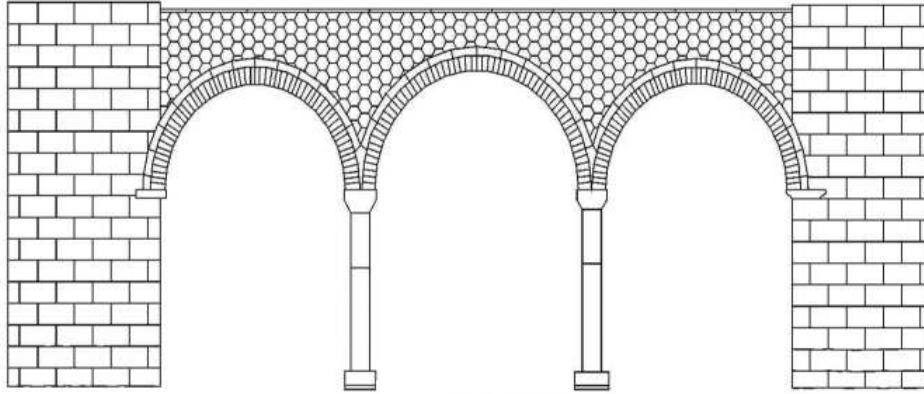
Figura 6.6: La discretizzazione agli elementi distinti della sezione analizzata.

La discretizzazione in blocchi (ovvero in “elementi distinti”) è stata più fine laddove era necessaria, alla luce della modellazione fisica prima condotta, un’ approssimazione migliore: pertanto i mattoni degli archi, tra i quali è attesa la formazione di fessure e parzializzazioni, sono stati suddivisi in blocchi più piccoli (di dimensioni pari a due mattoni reali) rispetto ai blocchi usati per i pilastri, dove una discretizzazione più raffinata avrebbe provocato soltanto un rallentamento del calcolo, non accompagnato da una migliore descrizione del meccanismo di danno. Il materiale di riempimento sopra gli archi è stato invece suddiviso in piccoli blocchi esagonali per assimilarlo ad un materiale sciolto (Figura 6.6).

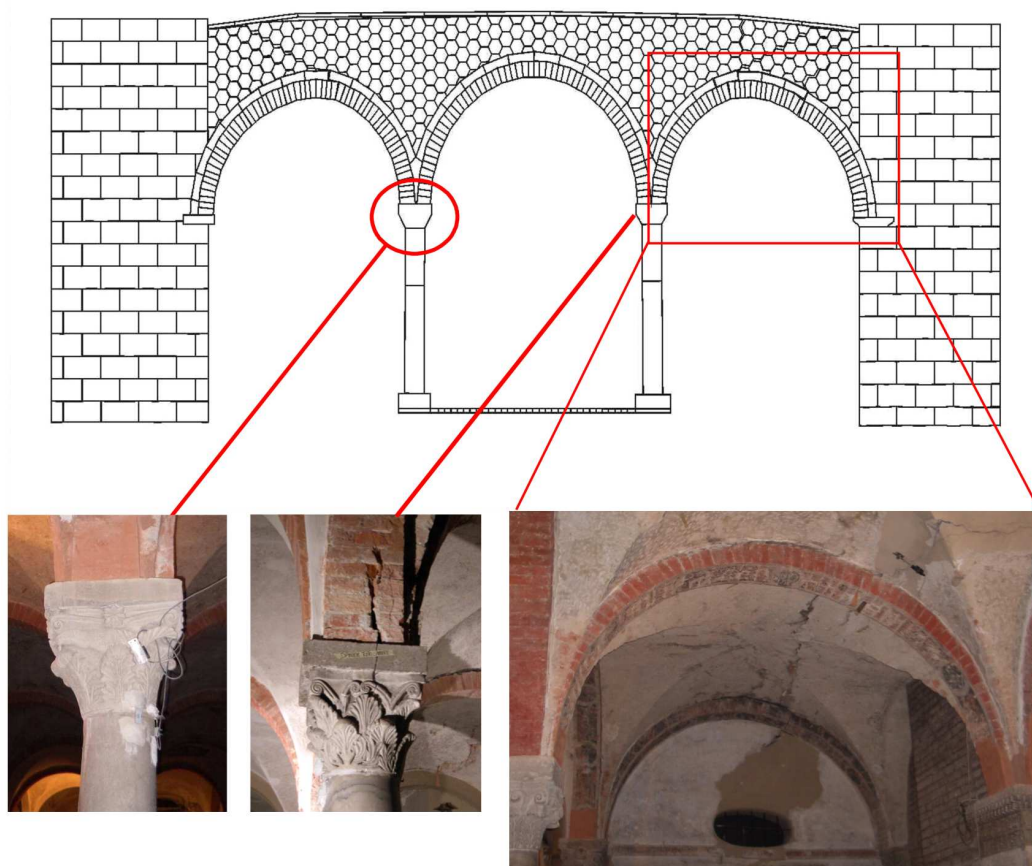
I risultati ottenuti corrispondono, in termini di spostamenti, ai dissesti reali che si possono osservare in cripta (Figura 6.8), e mostrano come, a causa del cedimento della fondazione del pilone, una parte del peso della cupola si sia trasferito sulle colonne tramite un “puntone” inclinato che si forma nello strato di riempimento tra le volte e i piloni (Figura 6.9).

Figura 6.8: La deformata (fattore 2) della sezione analizzata corrisponde ai dissesti realmente osservabili.

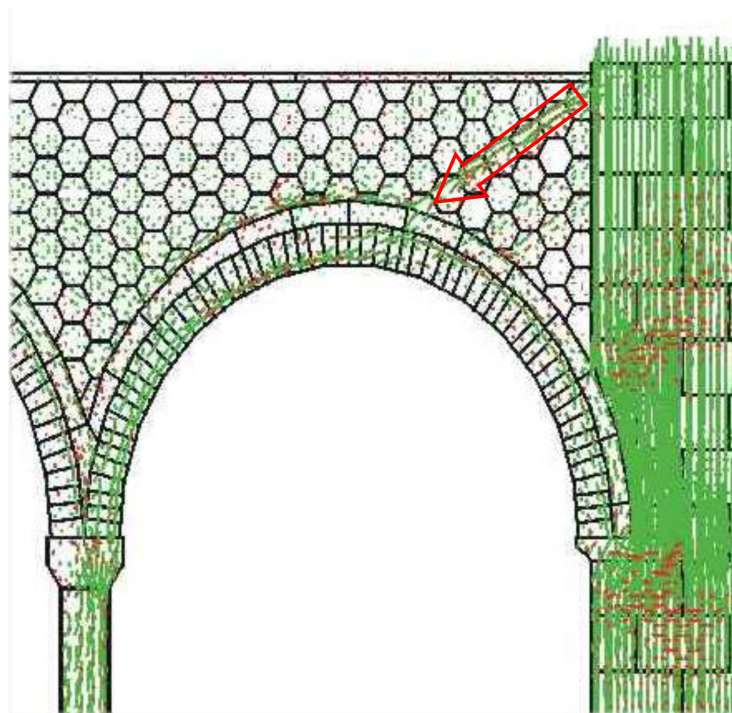
Le volte risultano pertanto fortemente deformate, mentre le colonne, inclinate, si trovano così a sostenere carichi ben superiori a quelli per i quali sono state progettate e che si potrebbero dedurre da una semplice analisi per aree di influenza. Le rotazioni

Figura 6.9: La distribuzione delle tensioni evidenzia la formazione di un puntone inclinato che dai piloni va a sovraccaricare le volte.

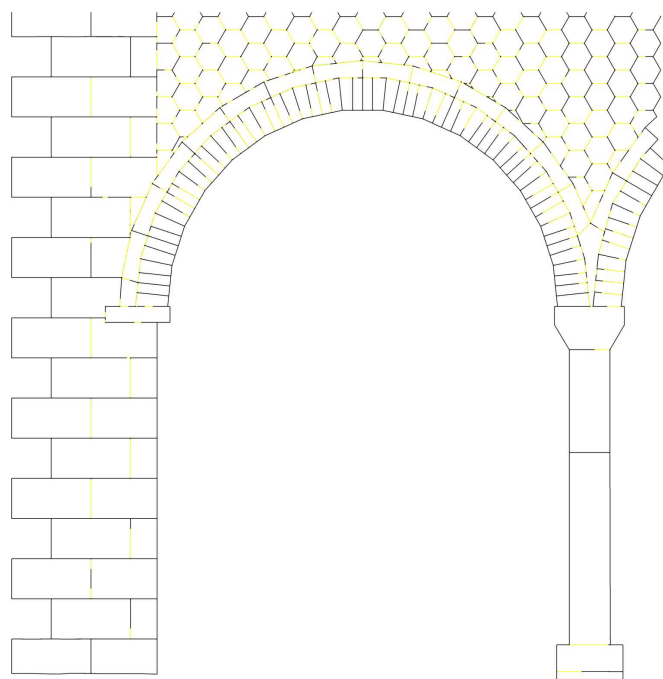
relative dei capitelli rispetto alle colonne e di queste ultime rispetto ai basamenti generano, inoltre, notevoli parzializzazioni, evidenti nella realtà e correttamente descritte dal modello numerico (Figura 6.10), con conseguenti concentrazioni delle tensioni sulle piccole superfici reagenti.

Pur con le approssimazioni insite nel tipo di analisi adottata, la forte concentrazione delle tensioni che si riscontra alle estremità superiori e inferiori delle colonne è del tutto congruente con i dissesti e le fratture già registrate, anche in tempi recenti, con distacco di consistenti schegge di marmo. Per ottenere informazioni più precise, per quanto riguarda lo stato tensionale degli elementi strutturali a rischio, sarebbe opportuno procedere con una modellazione tridimensionale non lineare e leggi costitutive calibrate sui materiali in questione. La situazione appare comunque critica, in quanto non si possono escludere ulteriori fratture e distacchi di materiali nelle zone di concentrazione delle tensioni nei capitelli.

Questo, pur senza compromettere la stabilità della intera struttura, pregiudicherebbe gravemente la conservazione di elementi architettonici decorativi di grande valore

Figura 6.10: In giallo sono indicate le zona parzializzate: tra capitelli e colonne la sezione reagente è drasticamente ridotta.

come i capitelli romanici. Per scongiurare questi gravi rischi non è sufficiente un'operazione di consolidamento dei singoli elementi strutturali, come colonne e capitelli, ma è necessario affrontare il problema partendo dalla ridotta capacità portante del terreno in rapporto ai forti carichi provenienti dai piloni della cupola, problema che è alla base di tutto il complesso quadro fessurativo e deformativo di cui soffre attualmente la cripta.
