Dipartimento di Ingegneria e Architettura
Dottorato di Ricerca in Ingegneria Civile e Architettura
XXXII ciclo

Messa in sicurezza di chiese e campanili
Analisi tecnico-economica degli interventi post-sisma 2012 per la definizione di
linee di indirizzo

Securing damaged churches and bell towers
Analysis of costs and techniques of strengthening interventions after the 2012
Emilian earthquake for defining guidelines

Anni 2016/2019

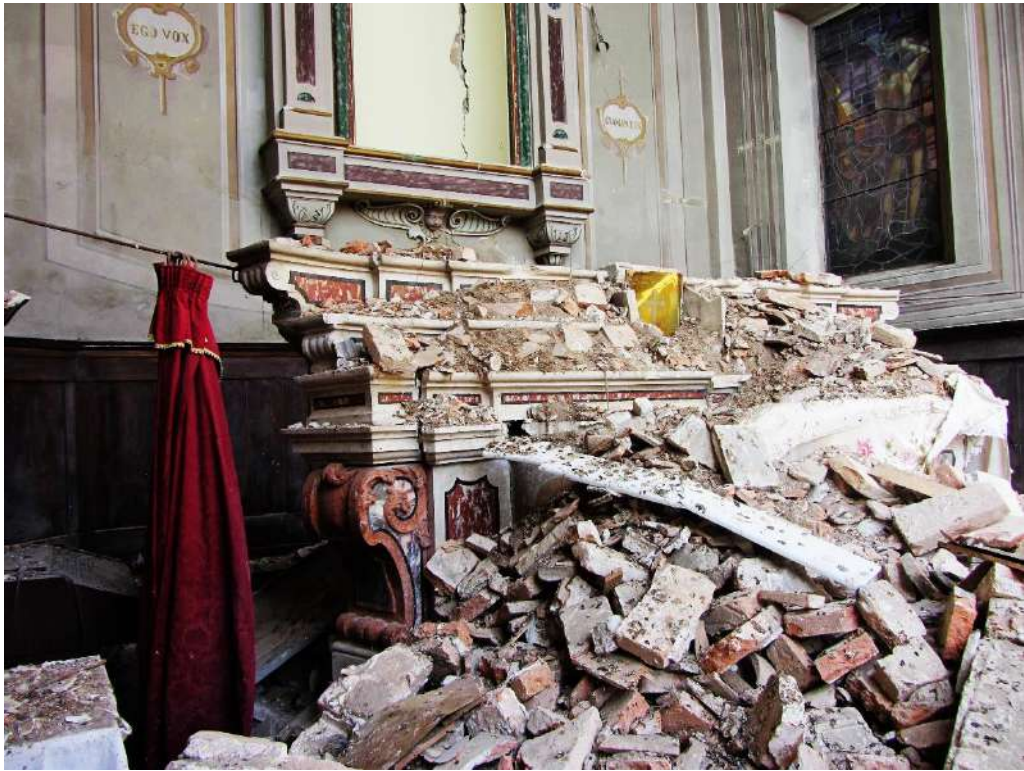
Figura 13: Macerie sull'altare della Chiesa di San Giovanni Battista a Cavezzo (MO).

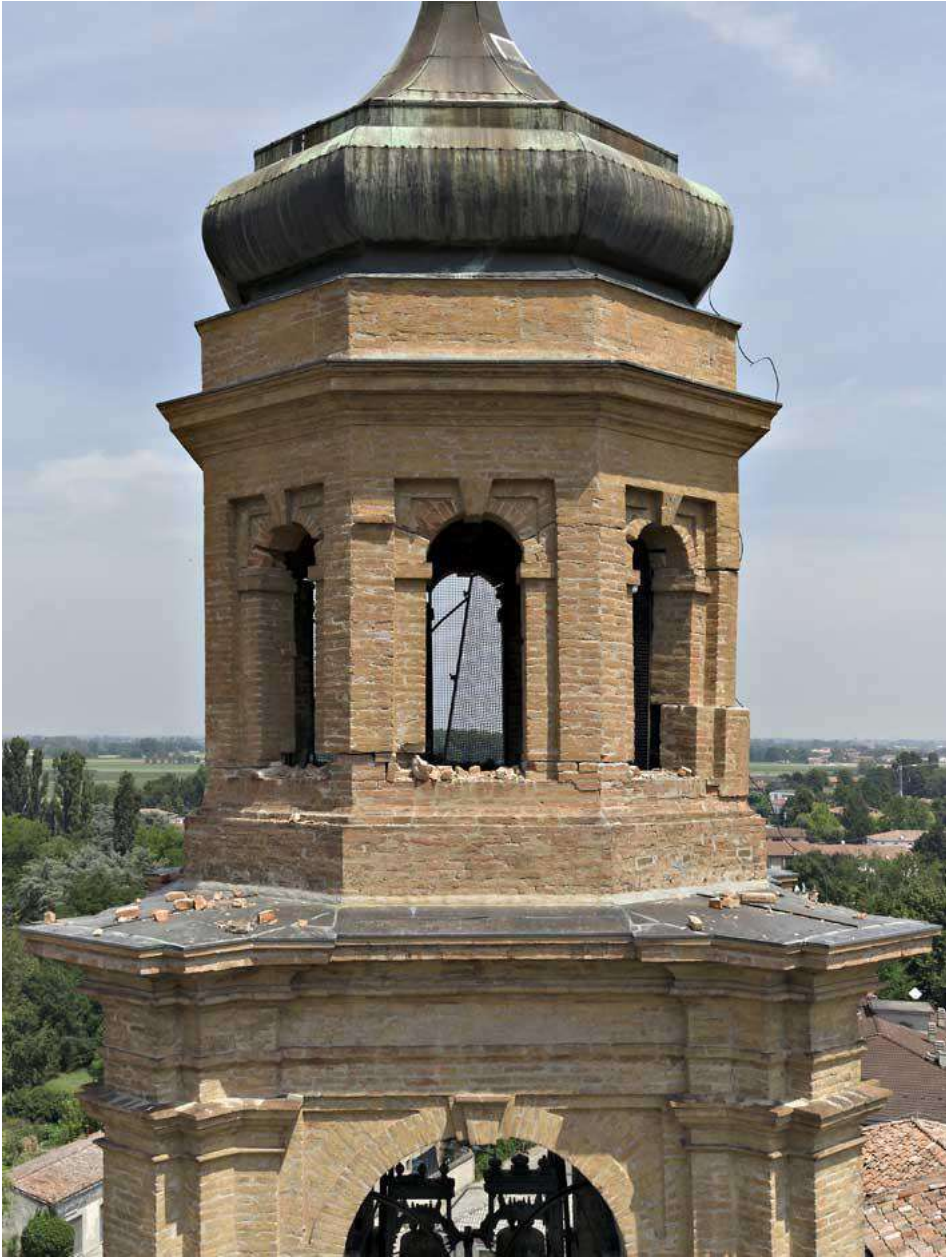
Figura 15: Cella campanaria della Chiesa di Santa Maria Assunta a Reggiolo (RE).

Anche per i campanili si è rilevata una distribuzione del danno percentualmente significativa, maggiore nei territori vicini all’epicentro. Contrariamente alle chiese, però, i pochi campanili crollati sono andati in crisi per taglio o fenomeni rotazionali del fusto. Più significativi sono stati i collassi, parziali o totali, delle celle campanarie dovuti alla rotazione dei piedritti.⁷⁷

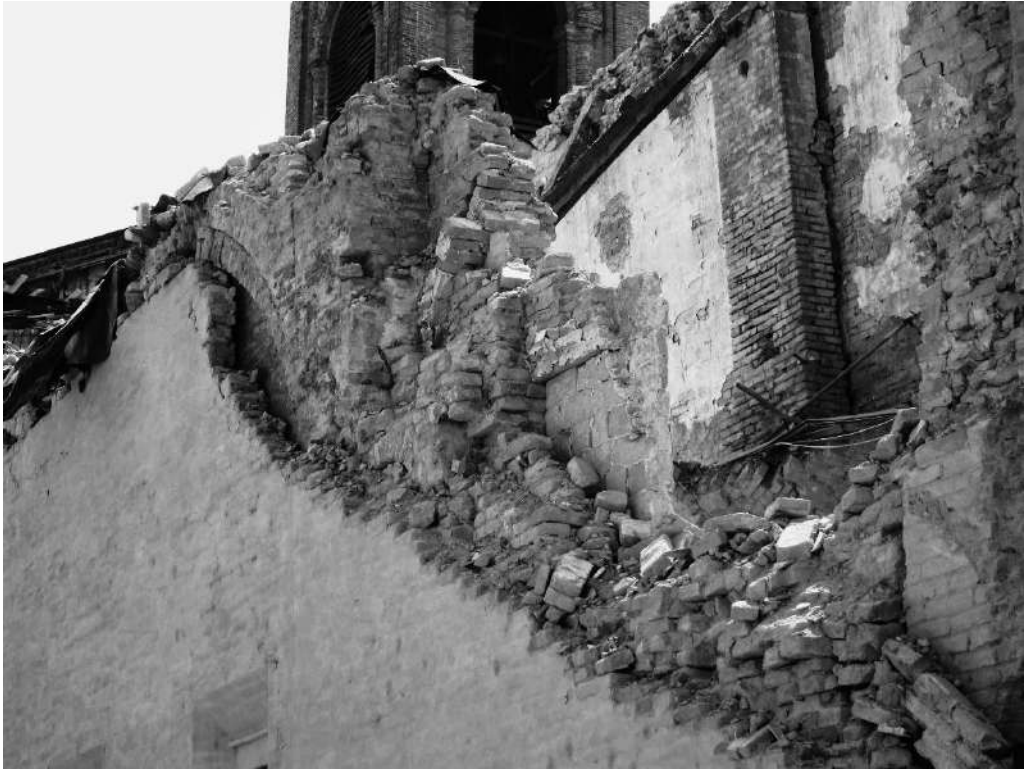
Figura 18: murature della Collegiata di Santa Maria Maggiore a Mirandola (MO).

Se poi si sposta lo sguardo agli altri elementi costruttivi delle chiese, si trovano coperture in legno di scarsissima qualità, con deboli collegamenti nei nodi e prive di ancoraggio alle murature sottostanti; solai lignei con fragili pianelle in cotto, talvolta controsoffittati con arelle e gesso; volte in canna palustre o in mattoni messi in opera di piatto. Scarse, anche in presenza di volte reali, le catene e in generale i presidi utili a legare elementi verticali e orizzontali.

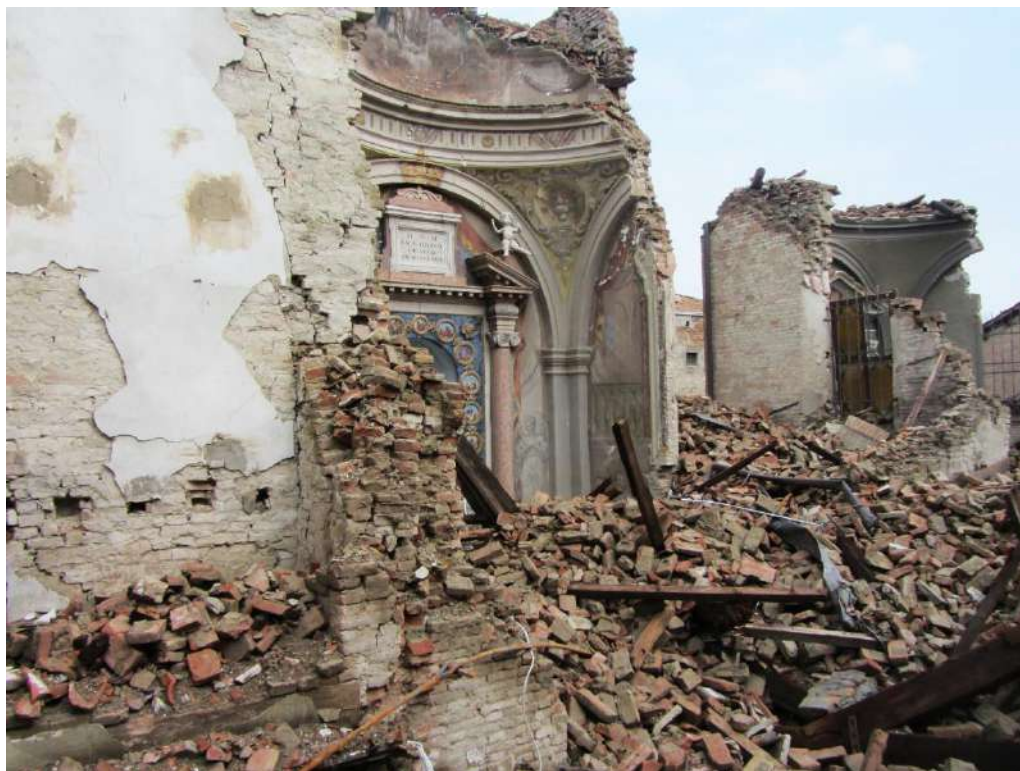
esempio, la semplice annessione di cappelle barocche a chiese medievali o rinascimentali comporta il taglio delle murature originarie e il conseguente indebolimento delle strutture. Si tratta inoltre di operazioni che modificano l'assetto strutturale, diminuendo la resistenza dell'insieme e delle singole parti dell'edificio. A questo spesso si aggiunge la mancanza di ammorsamento tra le murature esistenti e le nuove parti giustapposte: sotto l'azione sismica ciò provoca un'amplificazione degli effetti, martellamenti e fenomeni torsionali. Le irregolarità costruttive, per materiali e/o tecnologie, interrompono la continuità strutturale: nuove aperture o tamponamenti creano linee preferenziali di rottura.

Figura 19: Chiesa di San Felice Vescovo a San Felice sul Panaro (MO). La chiesa è il risultato di progressive aggregazioni, ampliamenti e trasformazioni. In particolare le cappelle, accostate successivamente alla costruzione, hanno manifestato un comportamento diverso dal resto del fabbricato.

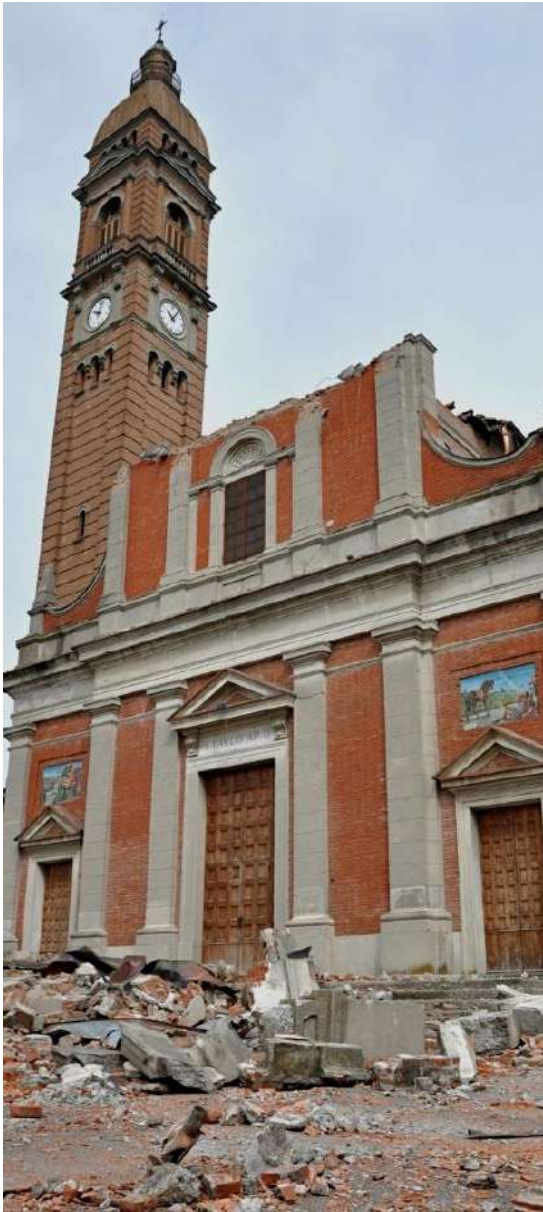
Figura 24: Mentre la Chiesa di San Paolo a Mirabello (MO) ha subito gravi danni, il campanile, tra i più alti dell'area terremotata, non ha riportato alcun dissesto, fatta eccezione per qualche lieve lesione nella cella campanaria. I crolli della fabbrica sono da imputarsi alla scarsa qualità dei paramenti murari e la presenza di grosse e pesanti travi in cemento armato poste a sostegno della copertura del transetto. Fenomeni localizzati di liquefazione possono aver aggravato il danneggiamento della chiesa.

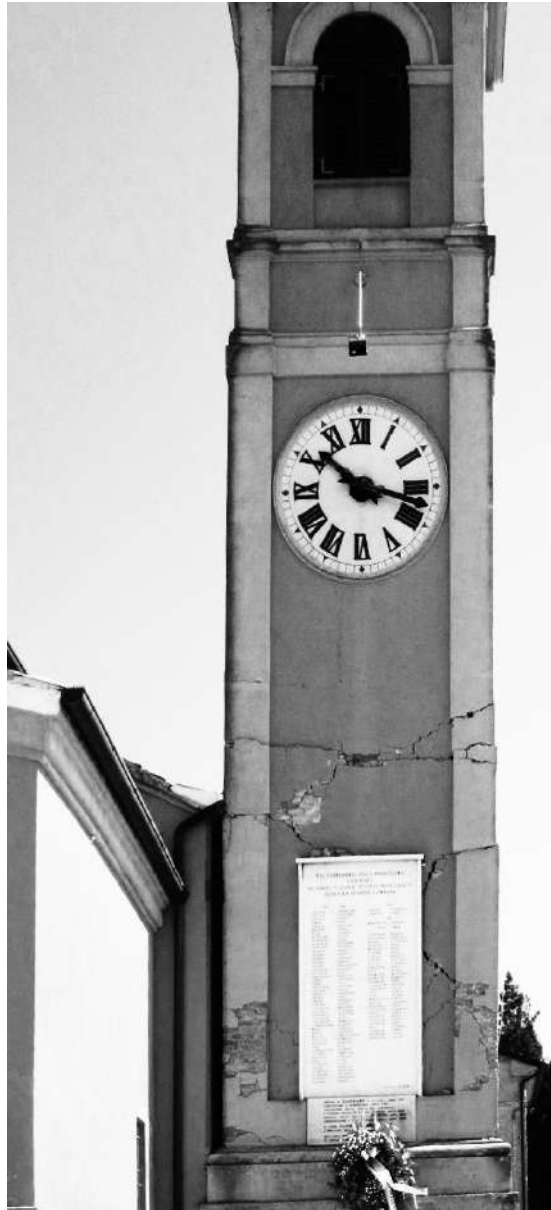
Ben diversa è la risposta sismica dei campanili affiancati o sovrapposti. Le principali problematiche dei campanili non isolati sono connesse all'interazione con gli edifici contigui: la presenza di una struttura a contatto modifica le frequenze proprie di vibrazione della torre campanaria che, risultando più rigida, vede incrementare la domanda sismica. Il martellamento tra le due strutture può provocare danni molto gravi, fino al crollo della porzione di campanile svettante rispetto agli altri edifici.

Figura 25: Campanile della chiesa di San Lorenzo a Casumaro di Cento (FE). Le lesioni partono dal punto di stacco tra la torre e la fabbrica.

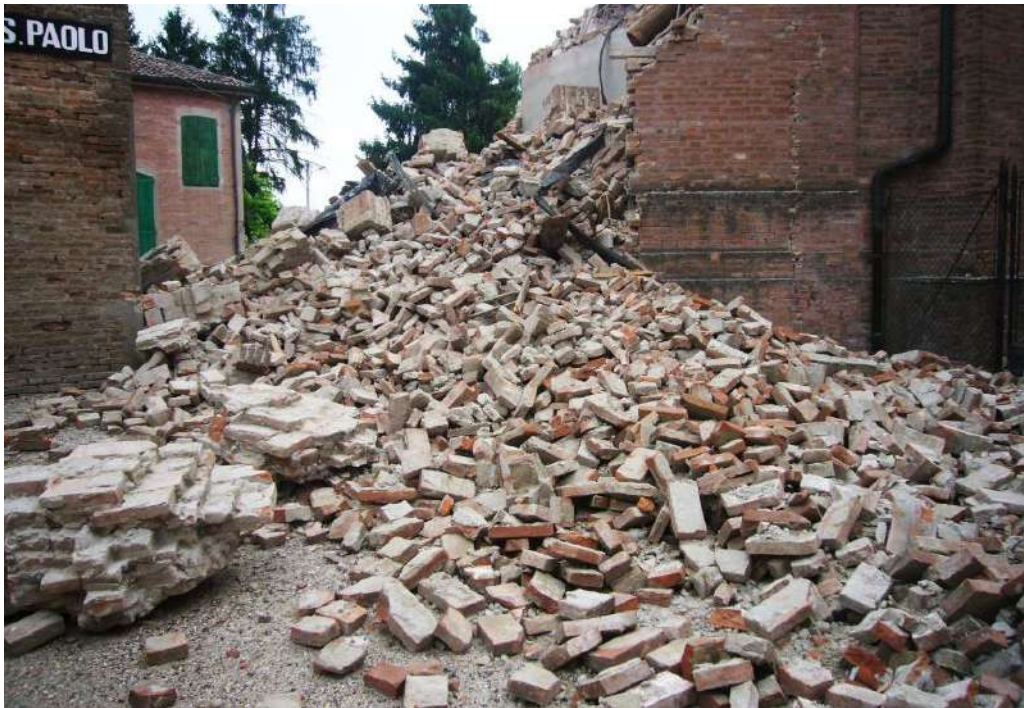
Figura 27: Disgregazione del paramento murario in seguito al sisma 2012.

⁹¹ L'abaco dei meccanismi presente sia nelle linee guida (DPCM 09/02/2011) sia nelle schede di rilievo del danno non contempla questa preoccupante opzione. Tuttavia, la disgregazione del paramento influenza notevolmente il comportamento strutturale della costruzione e di conseguenza la definizione della procedura d'intervento: infatti, a fronte di una muratura facilmente disgregabile è necessario intervenire con misure preventive di rinforzo e aumento della resistenza. Per questo motivo appare opportuno aggiungere tale meccanismo di collasso all'abaco attuale o, quantomeno, segnalare la presenza di tale problematica.

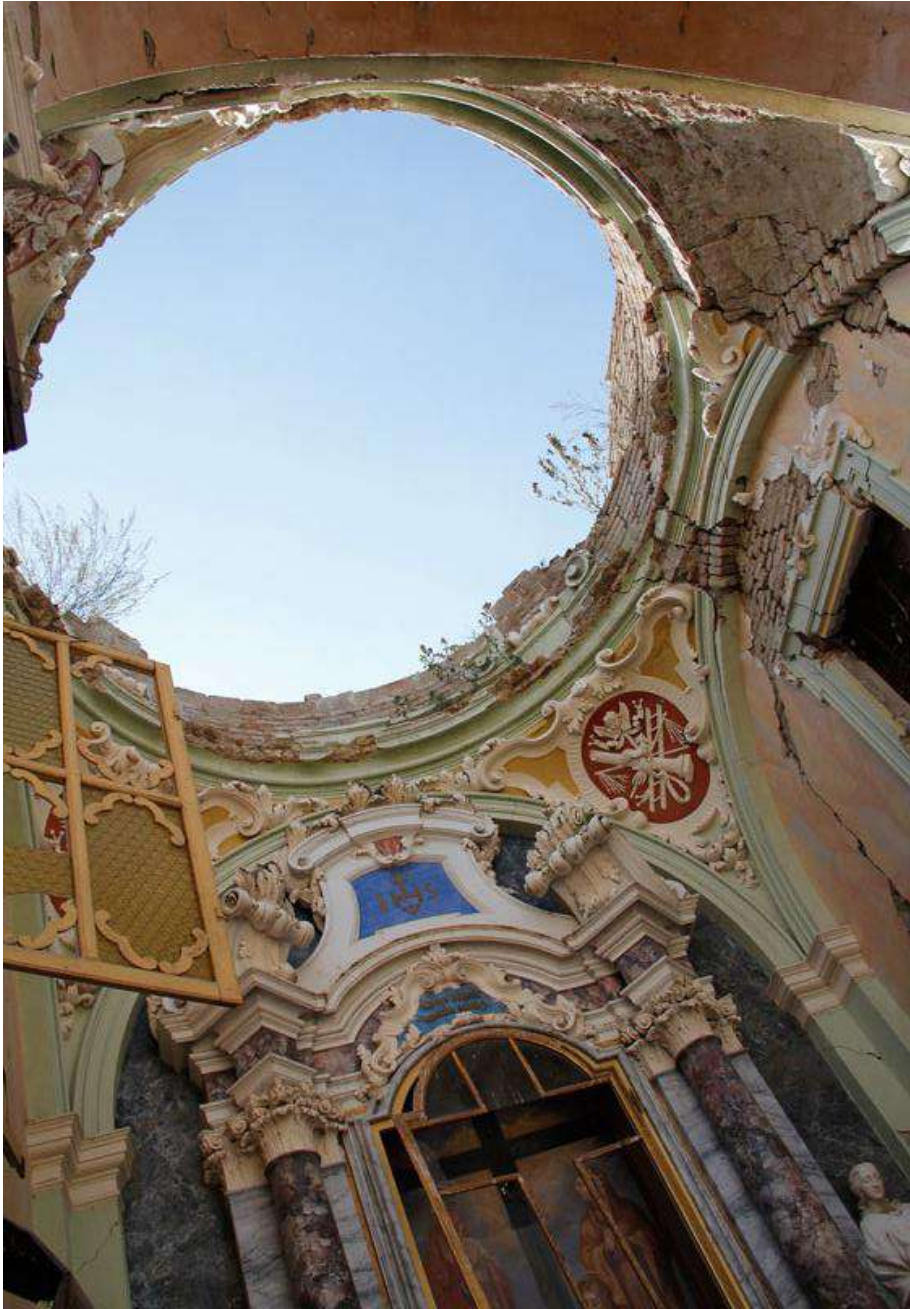
Figura 28: crollo della cupola nella Chiesa di San Felice Vescovo a San Felice sul Panaro (MO).

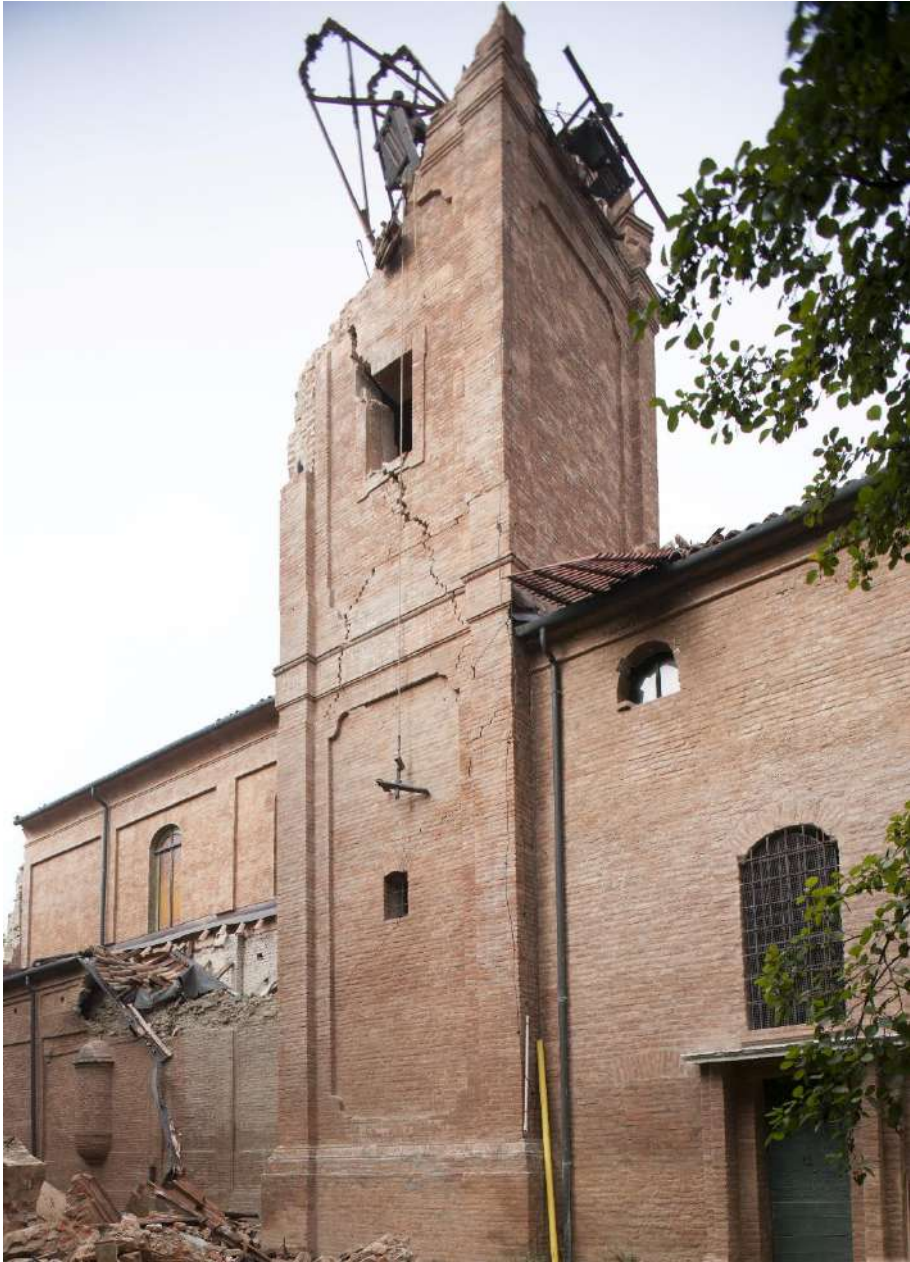
Suddivisione in macroelementi verticali: I campanili liberi di oscillare possono presentare lesioni verticali dovute a oscillazioni in fase (sollecitazioni di taglio) o in controfase (sollecitazioni di trazione). Durante un evento sismico, possono manifestarsi entrambi i fenomeni in relazione alle frequenze forzanti, che cambiano in ogni istante. In genere, queste fessure si manifestano nella mezzeria dei lati del campanile¹⁰⁶ suddividendo la struttura in quattro macroelementi che, lavorando ciascuno in modo indipendente, vedono una netta riduzione del momento d'inerzia rispetto alla condizione non fessurata. Elementi di vulnerabilità sono costituiti dalla presenza di aperture troppo ravvicinate (anche tamponate se in modo non efficace), elementi spingenti (volte, archi, scale o elementi di copertura) e scarsità di orizzontamenti che connettano adeguatamente le murature. Oltre alle lesioni verticali nella mezzeria delle pareti, l'attivazione del meccanismo può provocare anche lo sfilamento delle teste delle travi lignee dei solai e lesioni all'intradosso di volte o scale rampanti per allontanamento delle imposte.¹⁰⁷

Figura 32: Suddivisione in macroelementi verticali della torre campanaria di San Luca Evangelista a Medolla (MO).

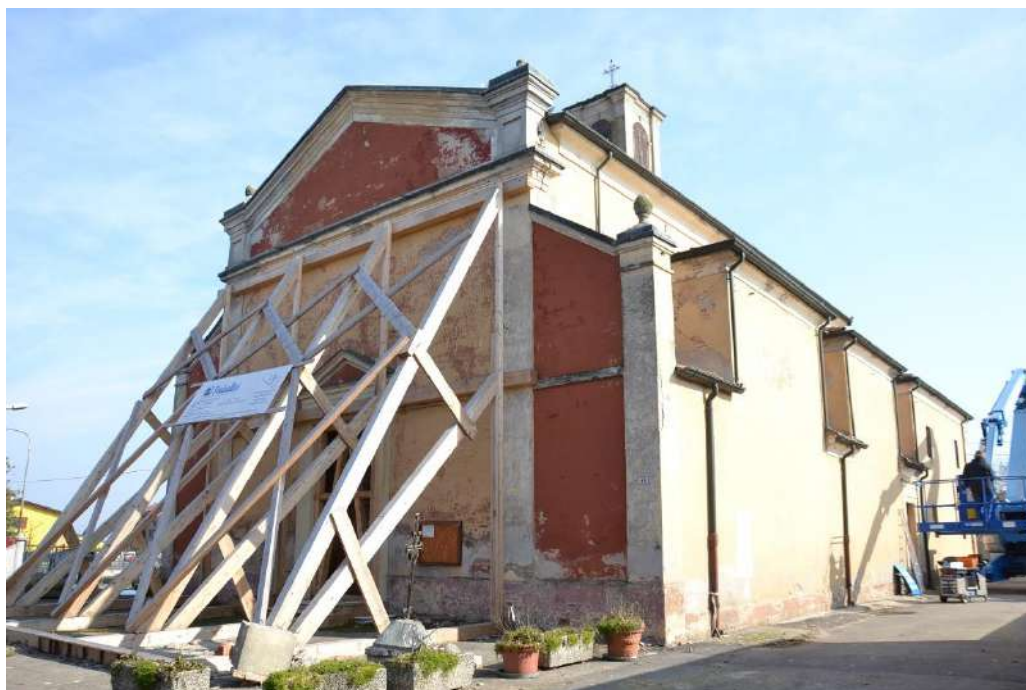
In seguito all'evento sismico è avvenuto il distacco della facciata. Il timpano si è aperto in colmo ed è ruotato verso esterno, forse a causa del martellamento della trave di colmo. Sono insorte lesioni fuori dal piano che denunciano la rotazione verso esterno della facciata. A queste si aggiungono lesioni di taglio sulle pareti delle cappelle laterali.

In data 05 dicembre 2012, al fine di salvaguardare la pubblica incolumità nelle aree limitrofe alla chiesa, sono state eseguite delle opere di provvisori di sostegno alla facciata, in legno lamellare.

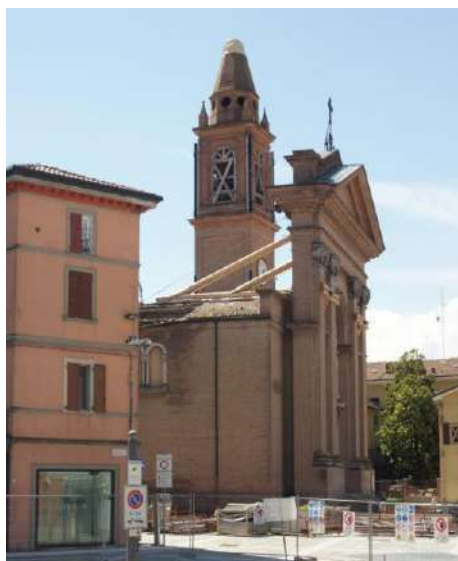
Tuttavia le immagini²⁴⁵ dei presidi di sicurezza mostrano un sistema di rinforzo realizzato diversamente: i ponteggi non sono stati installati, per lo meno non in modo definitivo, e la cerchiatura parziale presenta solo due ordini di tiranti in acciaio ancorati alle estremità superiori delle murature laterali e in facciata con piastre metalliche ed elementi di ripartizione in legno²⁴⁶. Inoltre, si nota la mancanza delle parti superiori di pareti laterali e della copertura adiacenti alla facciata, motivo per cui non è stato realizzato il sistema a supporto di quest'ultime, sostituito con un presidio di puntellamento in legno a sostegno della parte superiore di facciata per evitarne il ribaltamento verso l'interno della chiesa.

La messa in sicurezza della facciata principale consiste nella cerchiatura parziale della costruzione. Tuttavia il presidio realizzato si discosta in parte dalla proposta progettuale. Quest'ultima infatti aveva previsto un cerchiaggio con tre ordini di funi appoggiate su morali di legno e ancorate alle pareti laterali delle cappelle (le cui murature non hanno riportato lesioni e sono pertanto in grado di assumere una funzione portante) in corrispondenza dei setti trasversali che delimitano le cappelle stesse. Inoltre, era stata prevista la realizzazione di un ponteggio in tubi e giunti che avrebbe permesso di svolgere le operazioni di cerchiatura in sicurezza, sorreggendo le pareti aggettanti della trabeazione, e, in una seconda fase, avrebbe svolto un'azione di ritegno diffuso. Infine, per evitare il collasso dei muri e della copertura ancora in loco in prossimità della facciata, un sistema di travi e puntoni in grado di scaricare le azioni sui muri esterni delle cappelle oltre alla realizzazione di un ponteggio interno di sostegno.

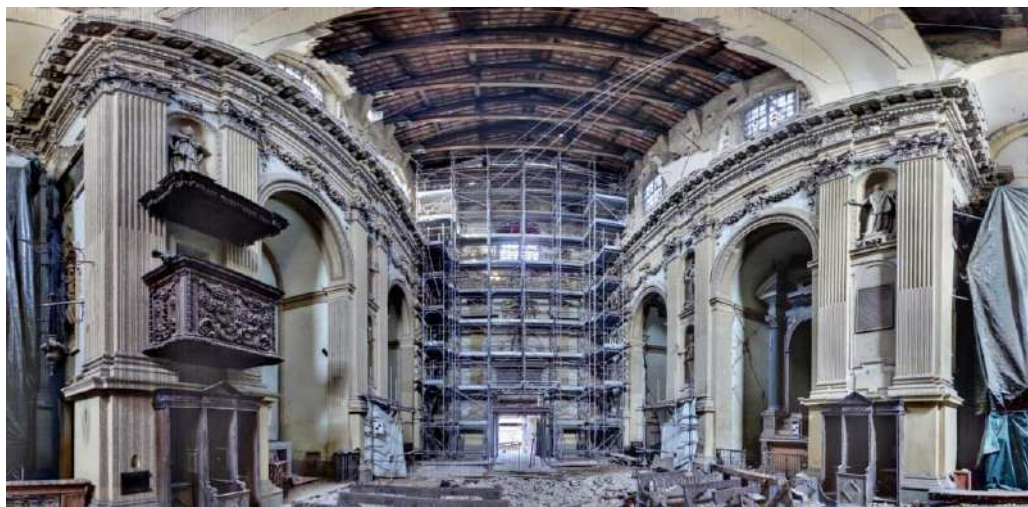
Innanzitutto, si è proceduto alla sbadacchiatura e centinatura delle aperture mediante cerchiatura e controventatura delle due aperture in corrispondenza di transetti e facciata (dove, in corrispondenza degli architravi delle stesse, sono state rilevate significative fessurazioni). La continuità muraria è stata ripristinata mediante stuccatura delle lesioni con malta di calce ad alta resistenza e rapida presa, sigillatura con iniezioni di malta di calce strutturale, cuciture localizzate con barre in acciaio inox iniettate con resine epossidiche, scuci e cucì in corrispondenza dei fori pontai.

La facciata (e controfacciata) e il transetto sinistro sono stati puntellati mediante installazione di tre reticoli di puntellamento costituiti da ponteggi prefabbricati ad impalcati completi (con contrappesi per evitare il ribaltamento).

Il transetto destro è stato cerchiato con angolari in legno, sei livelli di piastre metalliche (solidarizzate alla muratura con perforazioni armate a 45° iniettate con resina epossidica) cui si agganciano barre *Dywidag* Ø20 ad alta resistenza. In fase di realizzazione dell'intervento, la cerchiatura è stata ottenuta mediante l'uso di pannellature di tavolato in compensato fenolico, morali verticali e trefoli in acciaio.

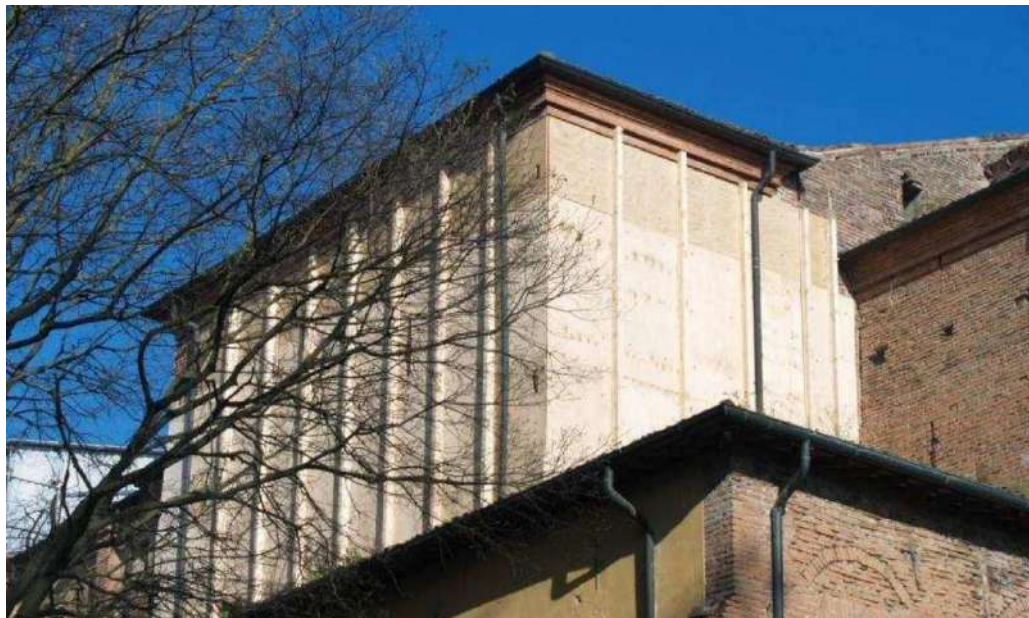
²⁵¹ A distanza di cinque anni, i ponteggi interni ed esterni presentavano problemi manutentivi legati alle strutture lignee e alla presenza di guano. Inoltre sono presenti problematiche strutturali legate a carenze statiche e

sismiche della struttura intelaiata esterna e alla presenza di elementi di giunzione ammalorati nei ponteggi interni. Per soddisfare la verifica strutturale e i requisiti normativi, vengono aggiunti elementi di controvento, vengono sostituiti gli elementi in legno ammalorati e gli appoggi esistenti dei blocchi di calcestruzzo, viene migliorato il collegamento nel terreno e viene rimosso il guano presente.

si inizia con la rimozione delle macerie nella navata centrale attraverso l'ausilio di un nastro trasportatore.²⁵² In seguito, vengono rimossi gli elementi instabili in elevazione, previa creazione di una passerella in legno e acciaio, poggiante sui due muricci longitudinali in laterizio del piano interrato, che funga da supporto per l'accesso e la manovra di mezzi, in modo da preservare la pavimentazione storica e non gravare sulla struttura voltata.²⁵³ Una volta messi in sicurezza gli alzati sarà possibile procedere allo smontaggio della recinzione della zona di sicurezza e alla rimozione delle macerie perimetrali e delle cappelle laterali.

Completata la rimozione delle macerie a terra si provvederà al completamento del solaio provvisorio su tutta l'area pavimentale della chiesa, comprensiva delle cappelle laterali. Dopo il puntellamento delle strutture voltate sarà possibile ultimare le operazioni di puntellamento estendendolo alle pareti perimetrali, parti non in imminente pericolo di crollo ma che necessitano di presidi per lo svolgimento delle successive operazioni di consolidamento. A tal fine vengono realizzati

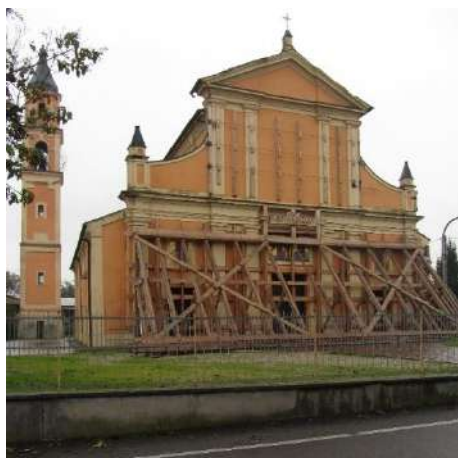
Messa in sicurezza

Dopo la scossa del 20 maggio era stato compiuto un intervento provvisorio di copertura della porzione di copertura crollata in prossimità del timpano. In seguito alla seconda scossa, i VVF hanno realizzato il puntellamento della facciata e del prospetto su strada.

L'ordinanza commissariale n.37/2012 ha autorizzato interventi provvisori urgenti di puntellamento e cerchiatura della Chiesa di Santa Maria Annunciata finalizzati alla salvaguardia della pubblica incolumità. Acquisto materiali. Intervento già realizzato in estrema urgenza col supporto dei VVF.
